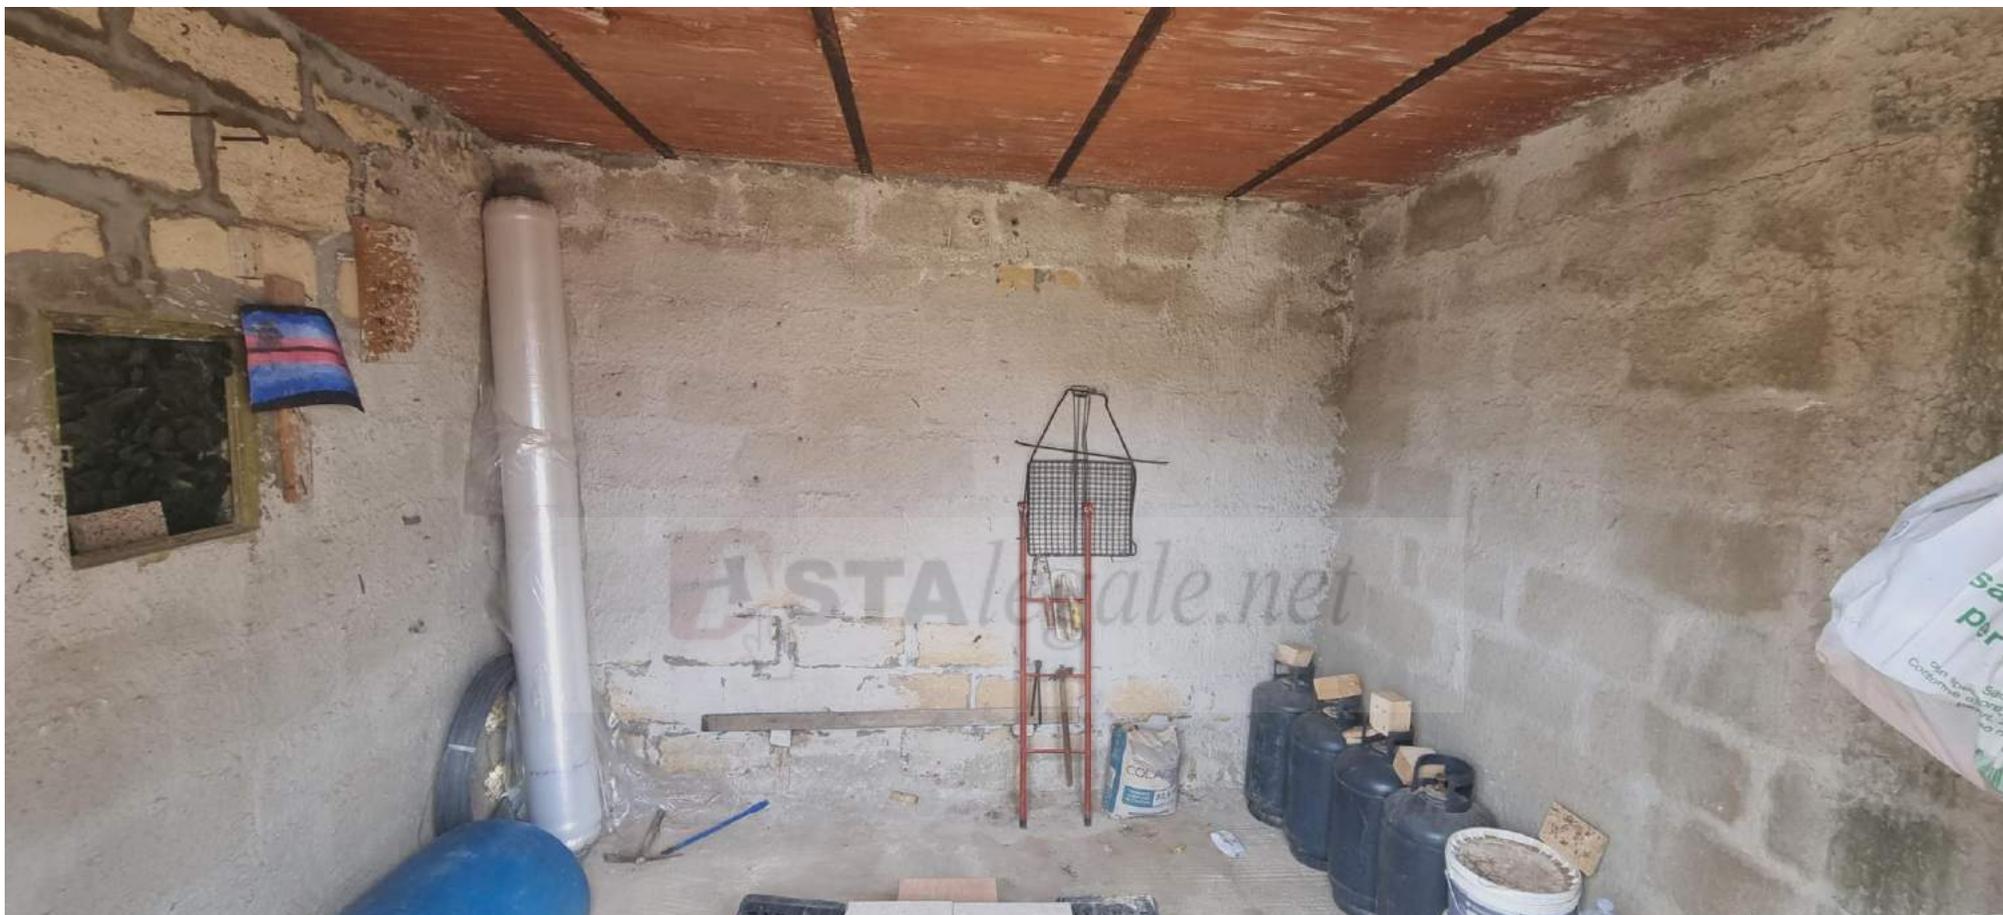
Foto n. 35 - Terzo fabbricato (particella 663, sub 1, D/10) - Interno allo stato rustico.

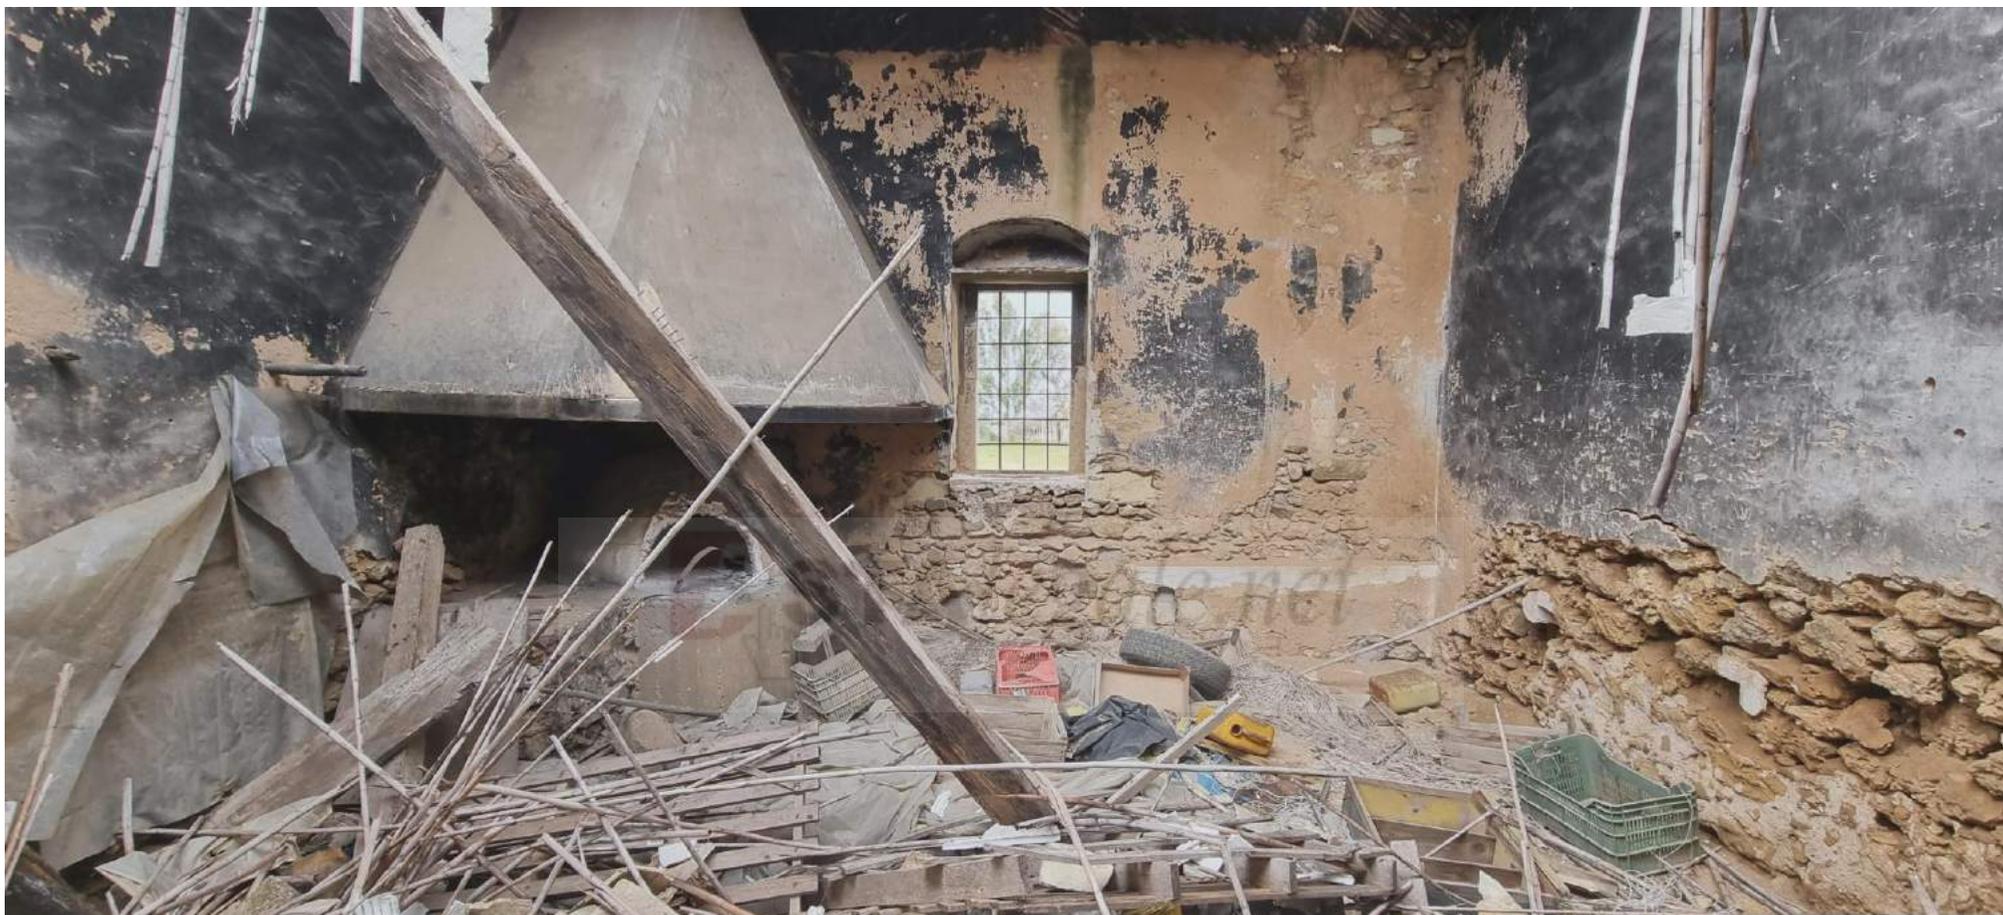
Foto n. 36 - Quarto fabbricato (particella 661, sub 1, D/10) - Vecchia casa del forno in pessime condizioni

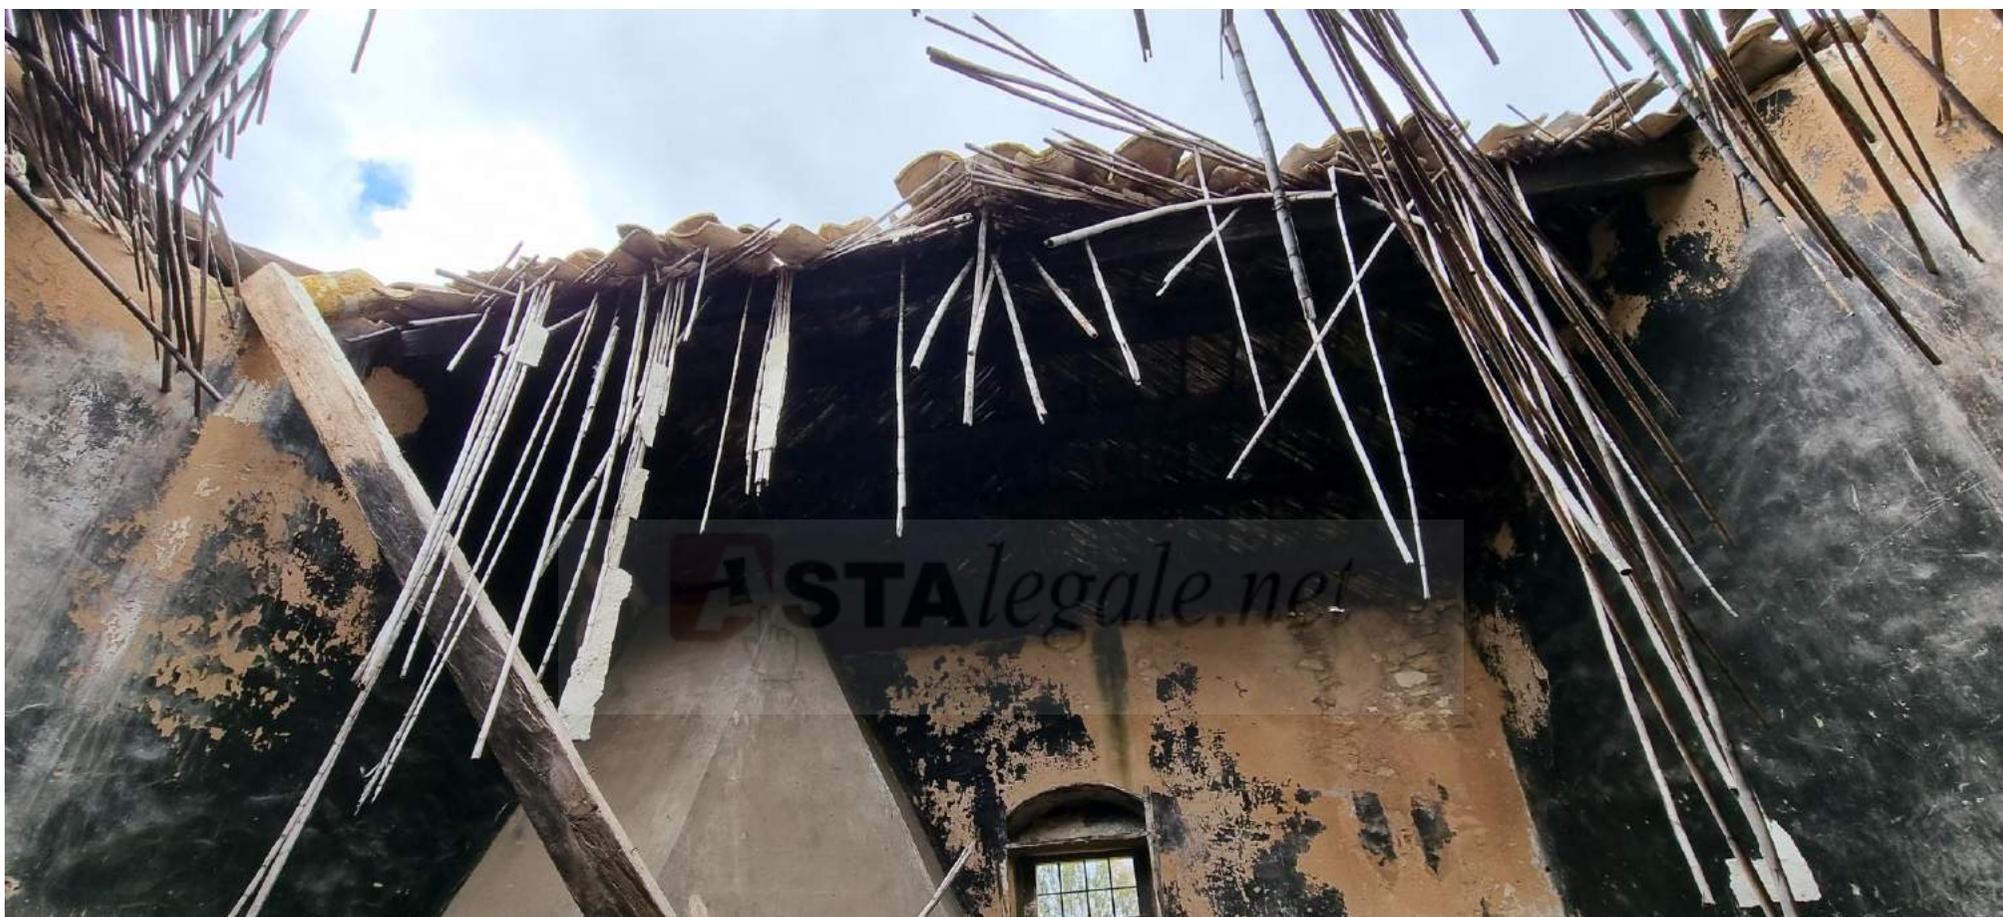
Foto n. 37 - Quarto fabbricato (particella 661, sub 1, D/10) - Idem. Si noti l'ampio squarcio del tetto

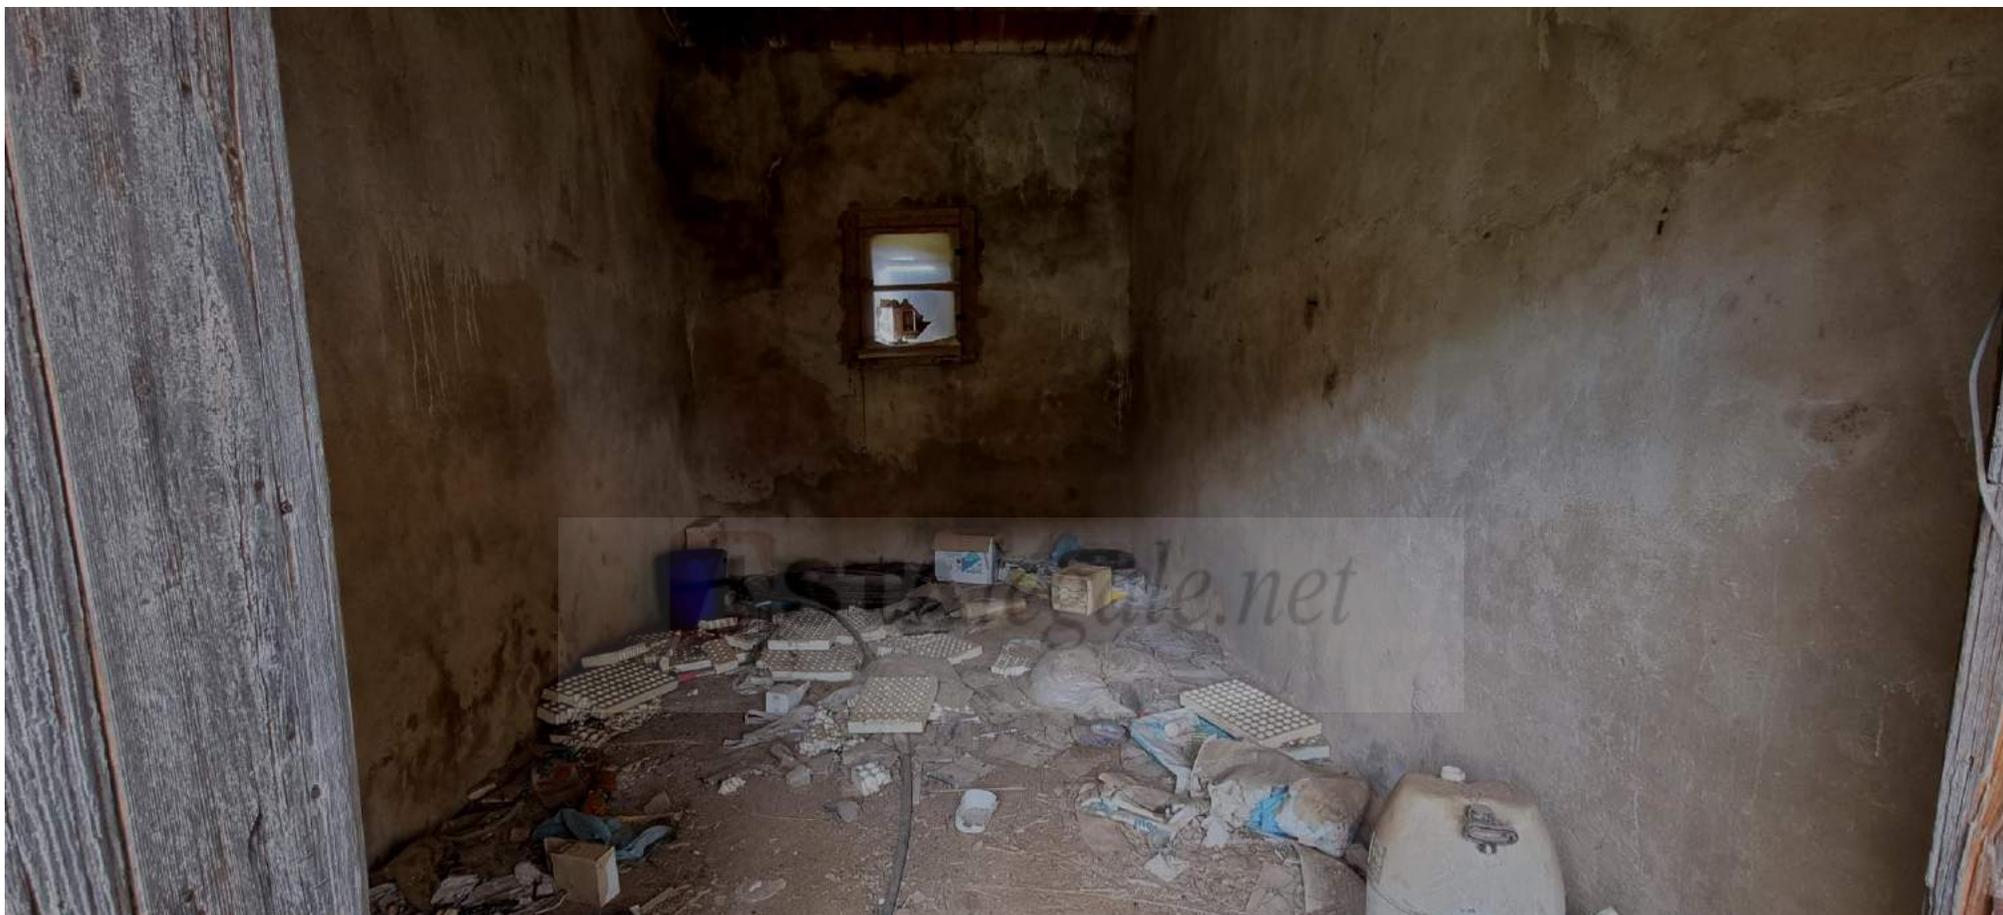
Foto n. 38 - Quinto fabbricato (particella 664, sub 1, D/10) - Vano rurale abbandonato.

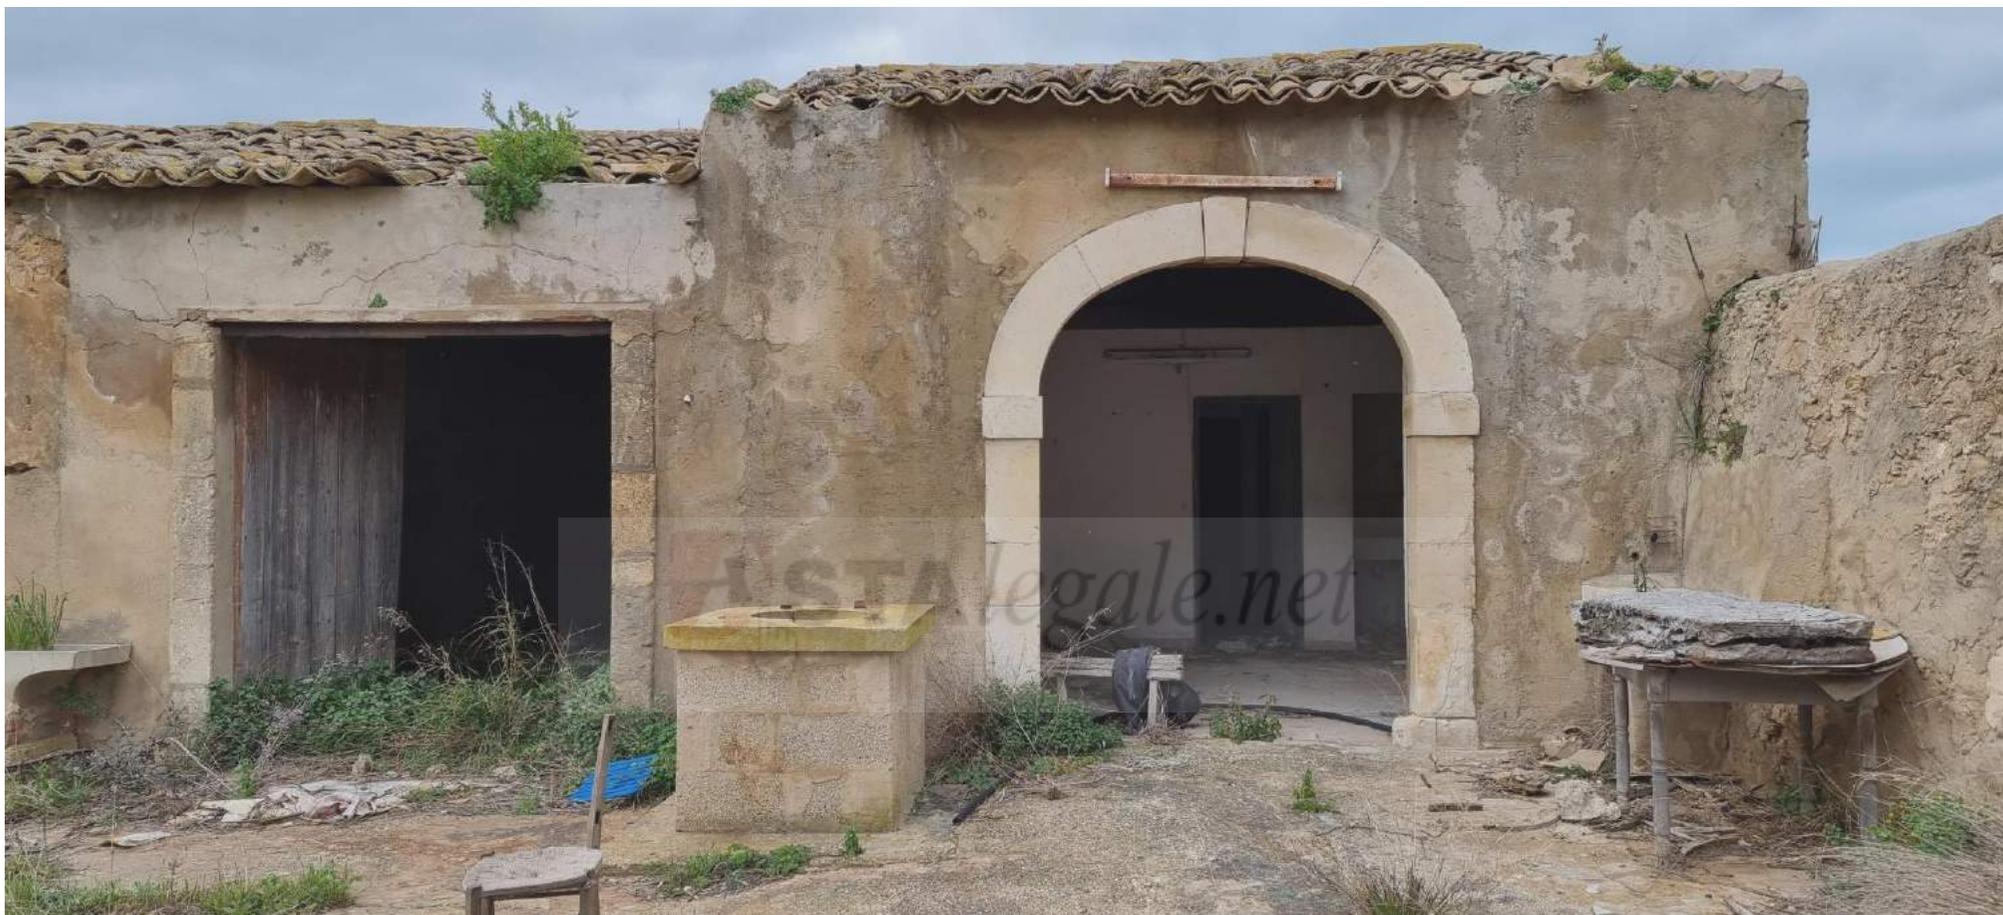
Foto n. 39 - Quinto fabbricato (particella 664, sub 1, D/10, e sub 2, A/4 di 2<sup>a</sup> classe) -Prospetto principale. Si notino le precarie condizioni statiche e conservative.  
N.B.: La cisterna di cui si intravede il collo ricade sulla corte comune e, quindi, non rientra fra le proprietà staggite.

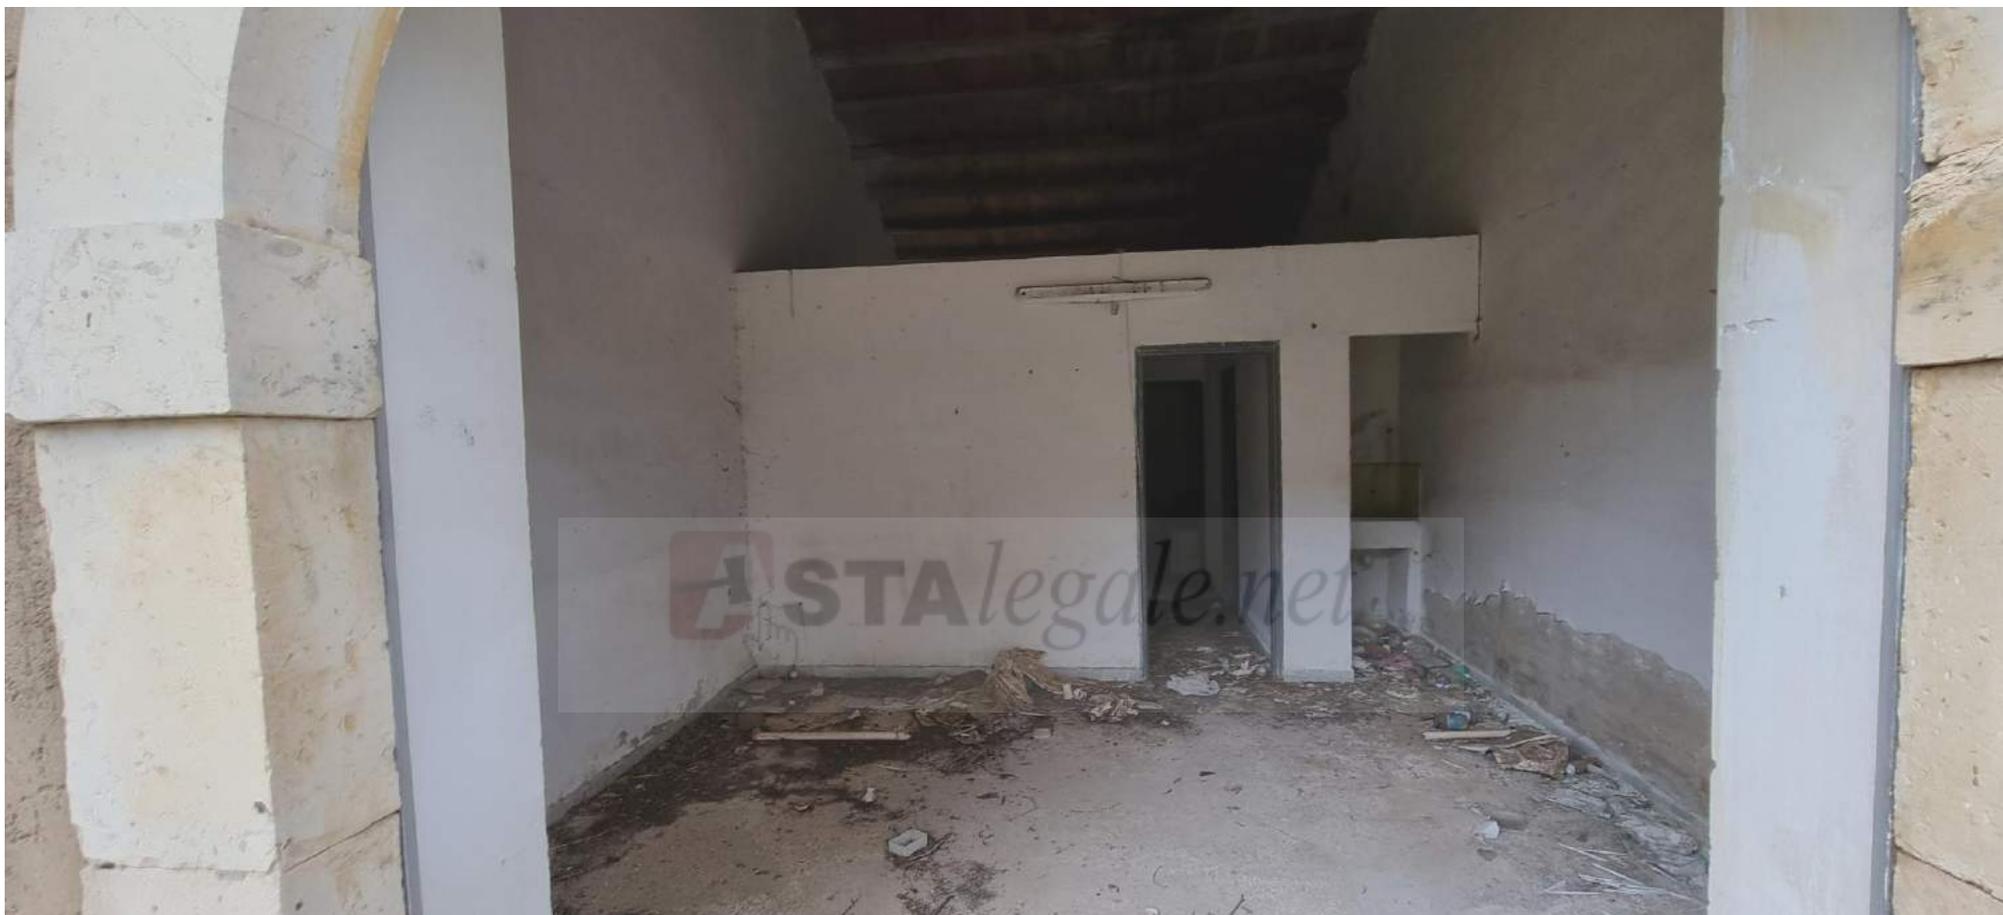
Foto n. 40 - Quinto fabbricato (particella 664 sub 2, A/4 di 2<sup>a</sup> classe). Ingresso. Si noti la suddivisione del vano originario con una parziale tramezzatura.

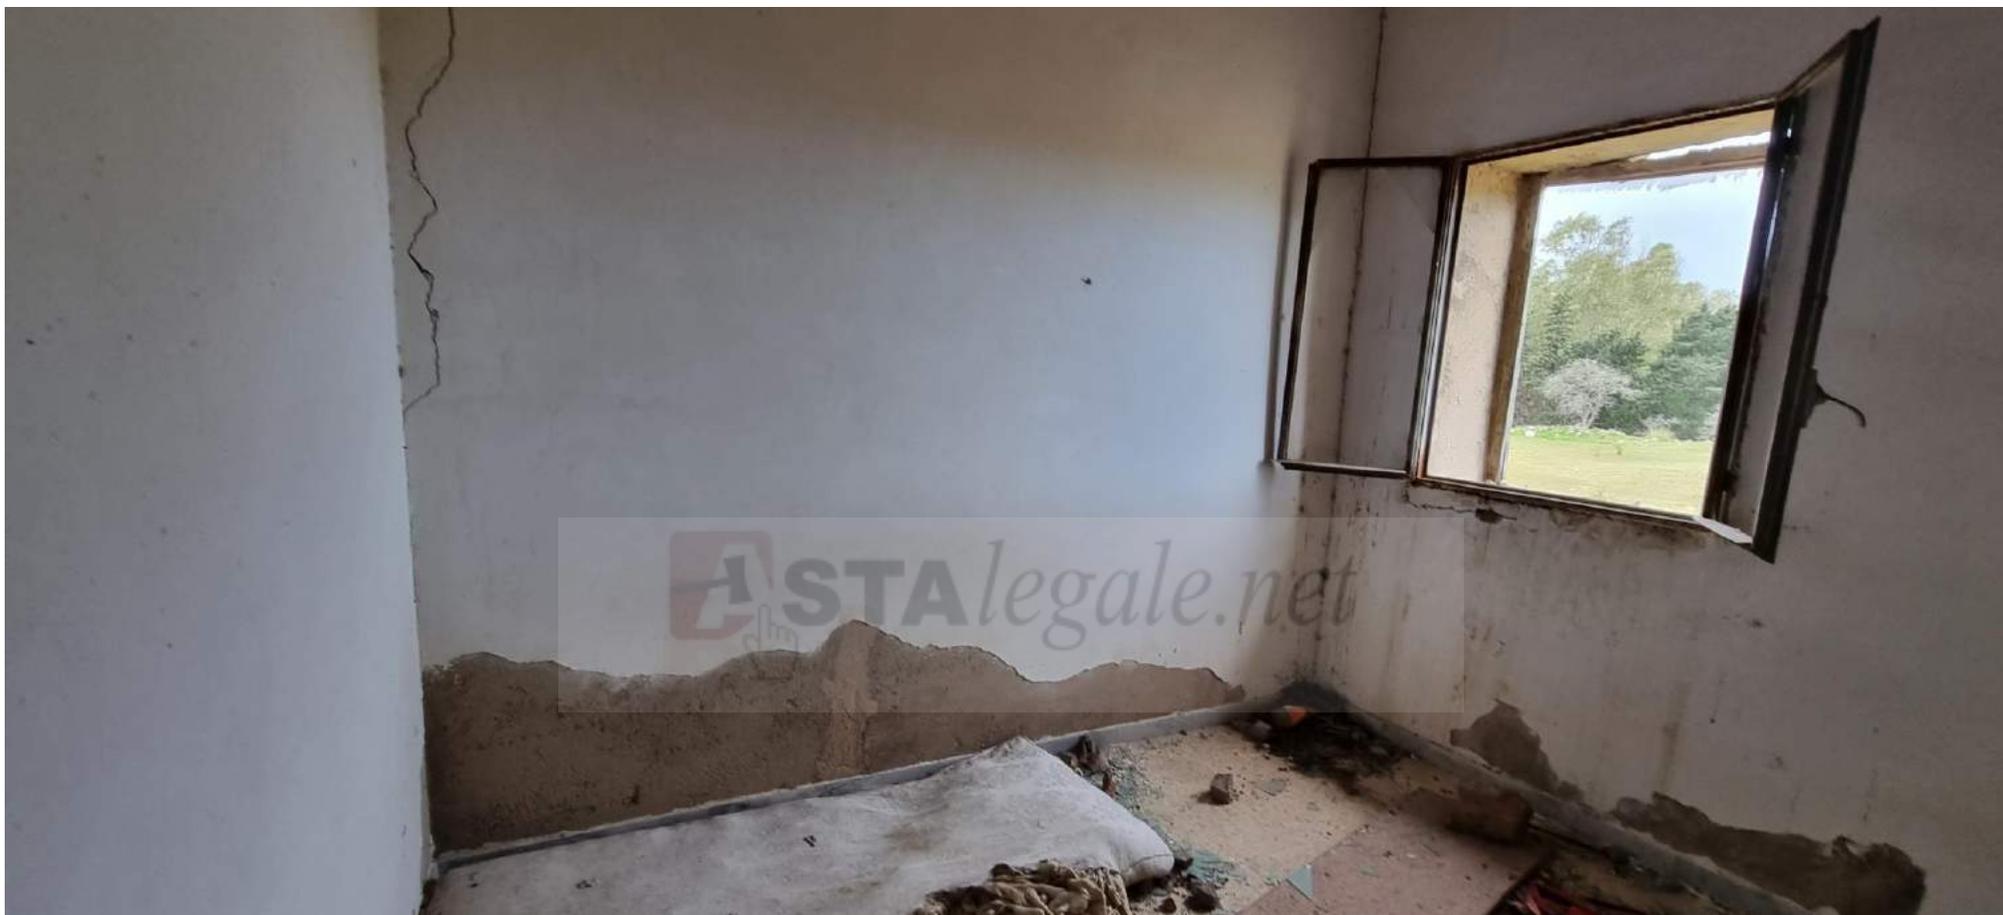
Foto n. 41 - Quinto fabbricato (particella 664 sub 2, A/4 di 2ª classe). Camera con intonaci scrostati e lesionati, infissi interni divelti (a terra) ed esterni inservibili.

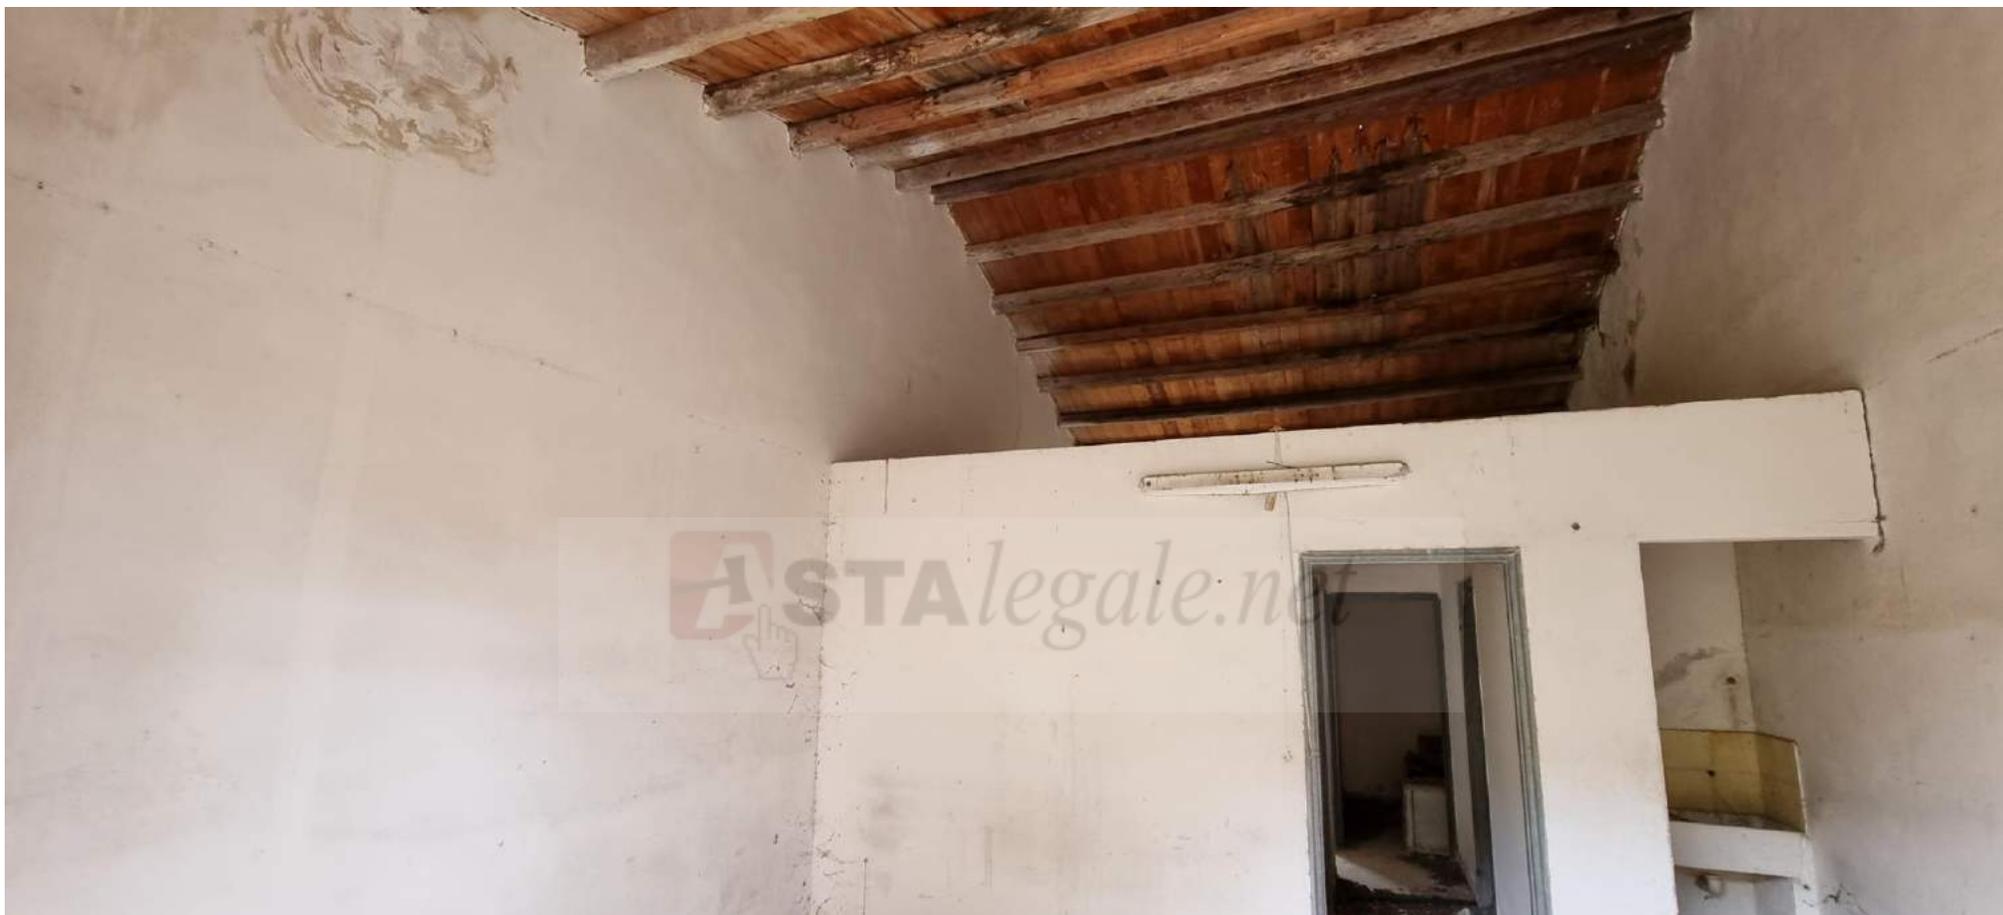
Foto n. 42 - Quinto fabbricato (particella 664 sub 2, A/4 di 2ª classe). Ingresso. Tetto ammalorato.

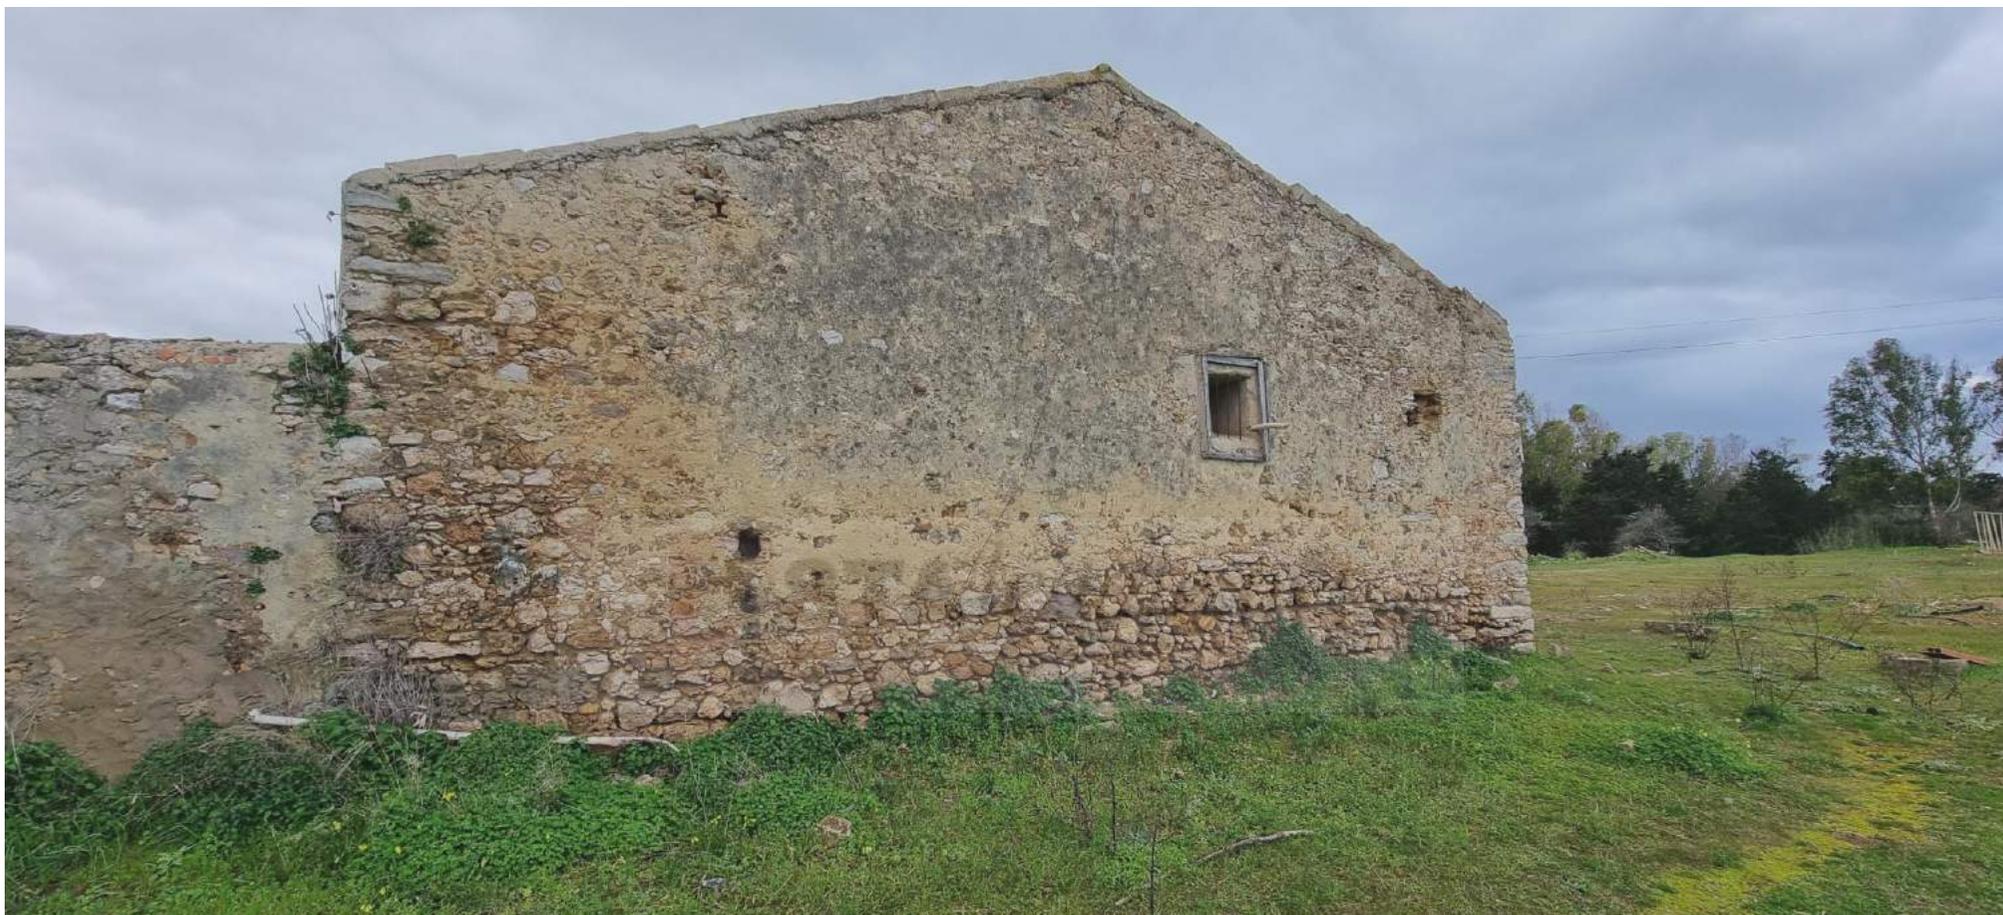
Foto n. 43 - Quinto fabbricato (particella 664, sub 2, A/4 di 2<sup>a</sup> classe) - Prospetto laterale a nord profondamente deteriorato specialmente nella parte basale dei muri.

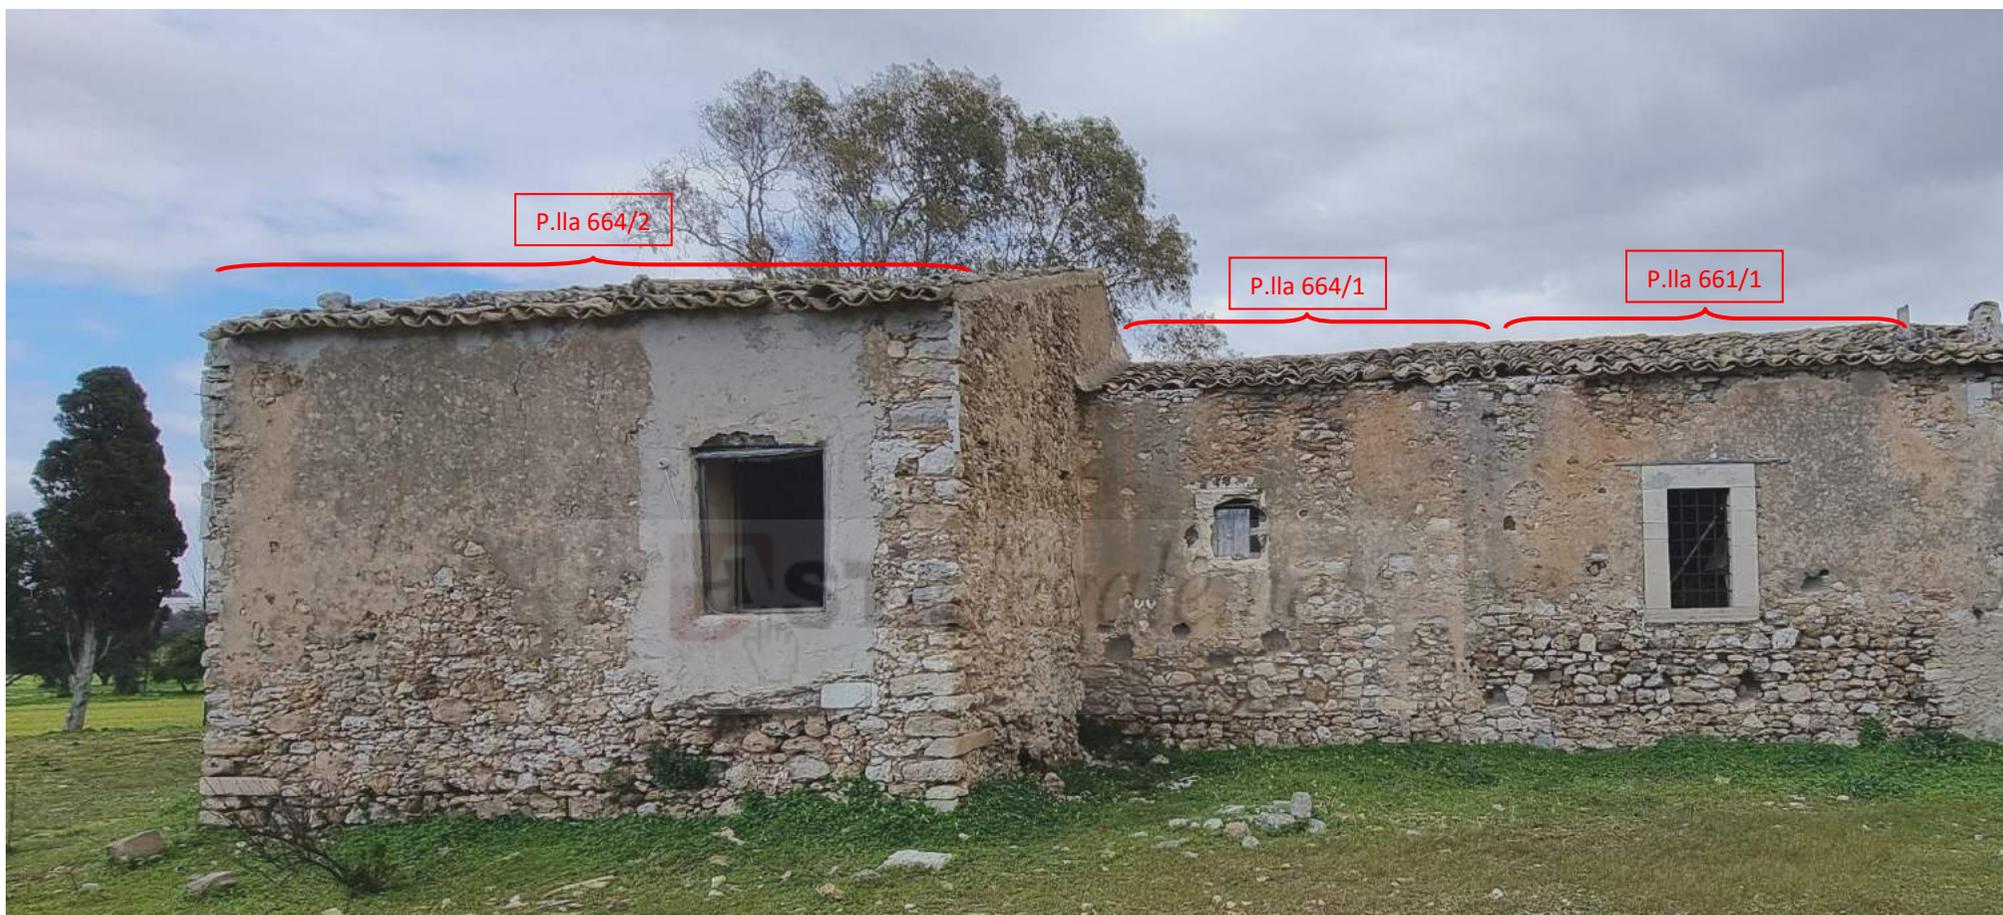
Foto n. 44 - Quarto e quinto fabbricato (particelle 661/1, 664/1 e 664/2) - Retro prospetto ad est. Muri fortemente ammalorati soprattutto alla base.
