Oggetto: Esecuzione Immobiliare n. 119/2018 R.G.E.I. presso il Tribunale di Ragusa promossa da XXXXXXXX ed altri intervenuti contro XXXXXXXX.

**CONSULENZA TECNICA DI UFFICIO**

## **5. LOTTO UNICO**

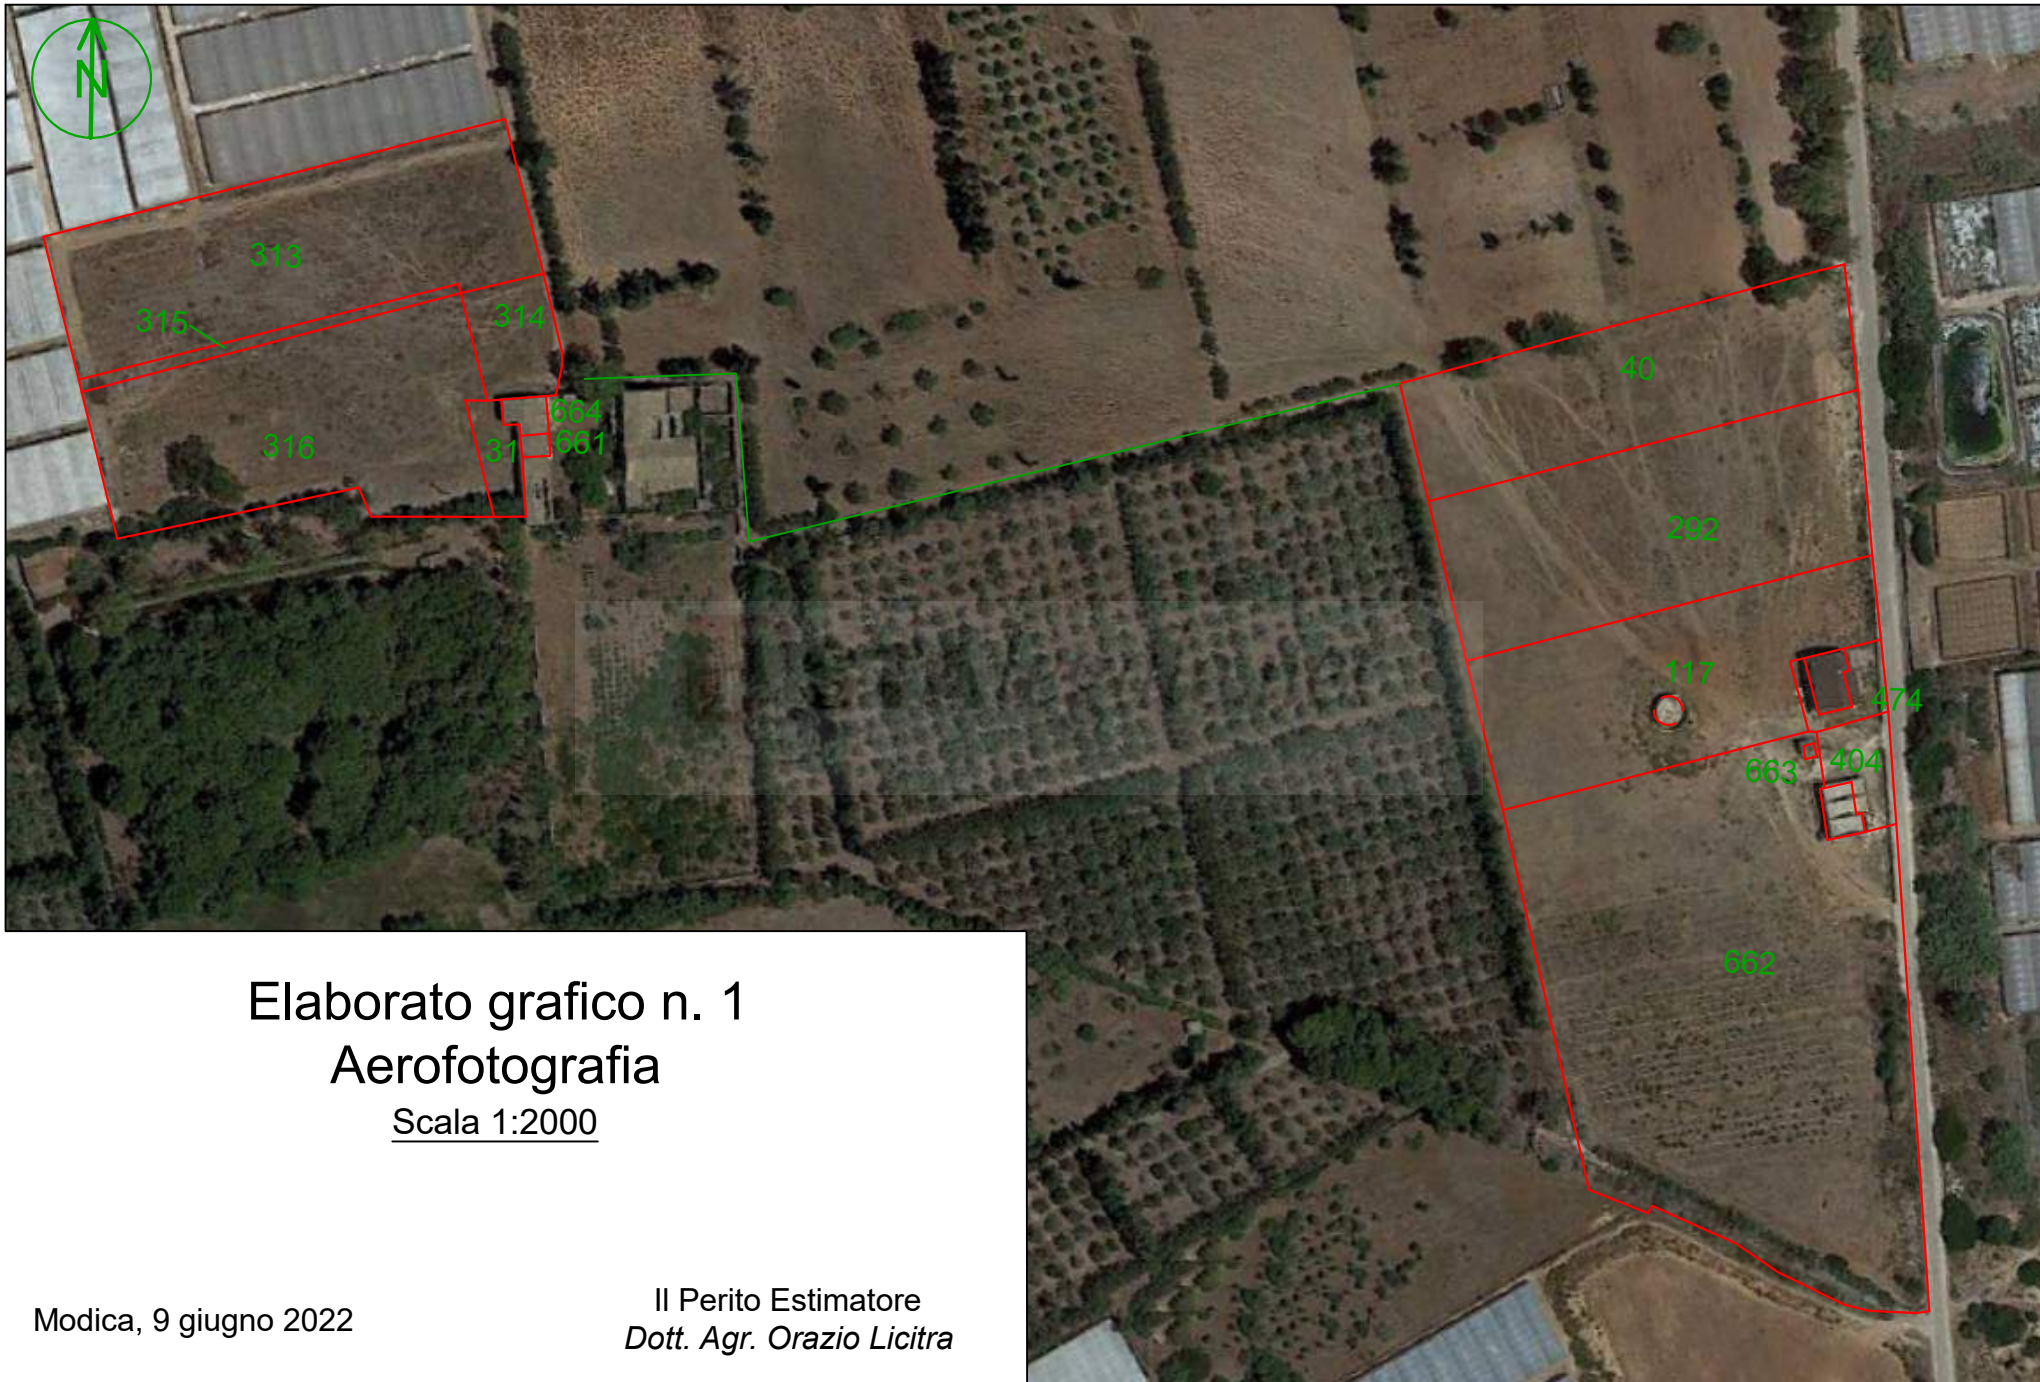
Elaborato grafico n. 1  
Aerofotografia  
Scala 1:2000

Tanto risulta dalla visura catastale allegato n. '8'. L'estratto di mappa è riportato nell'allegato n. '9'. L'aerofotografia è inclusa nell'elaborato grafico n. '1'.

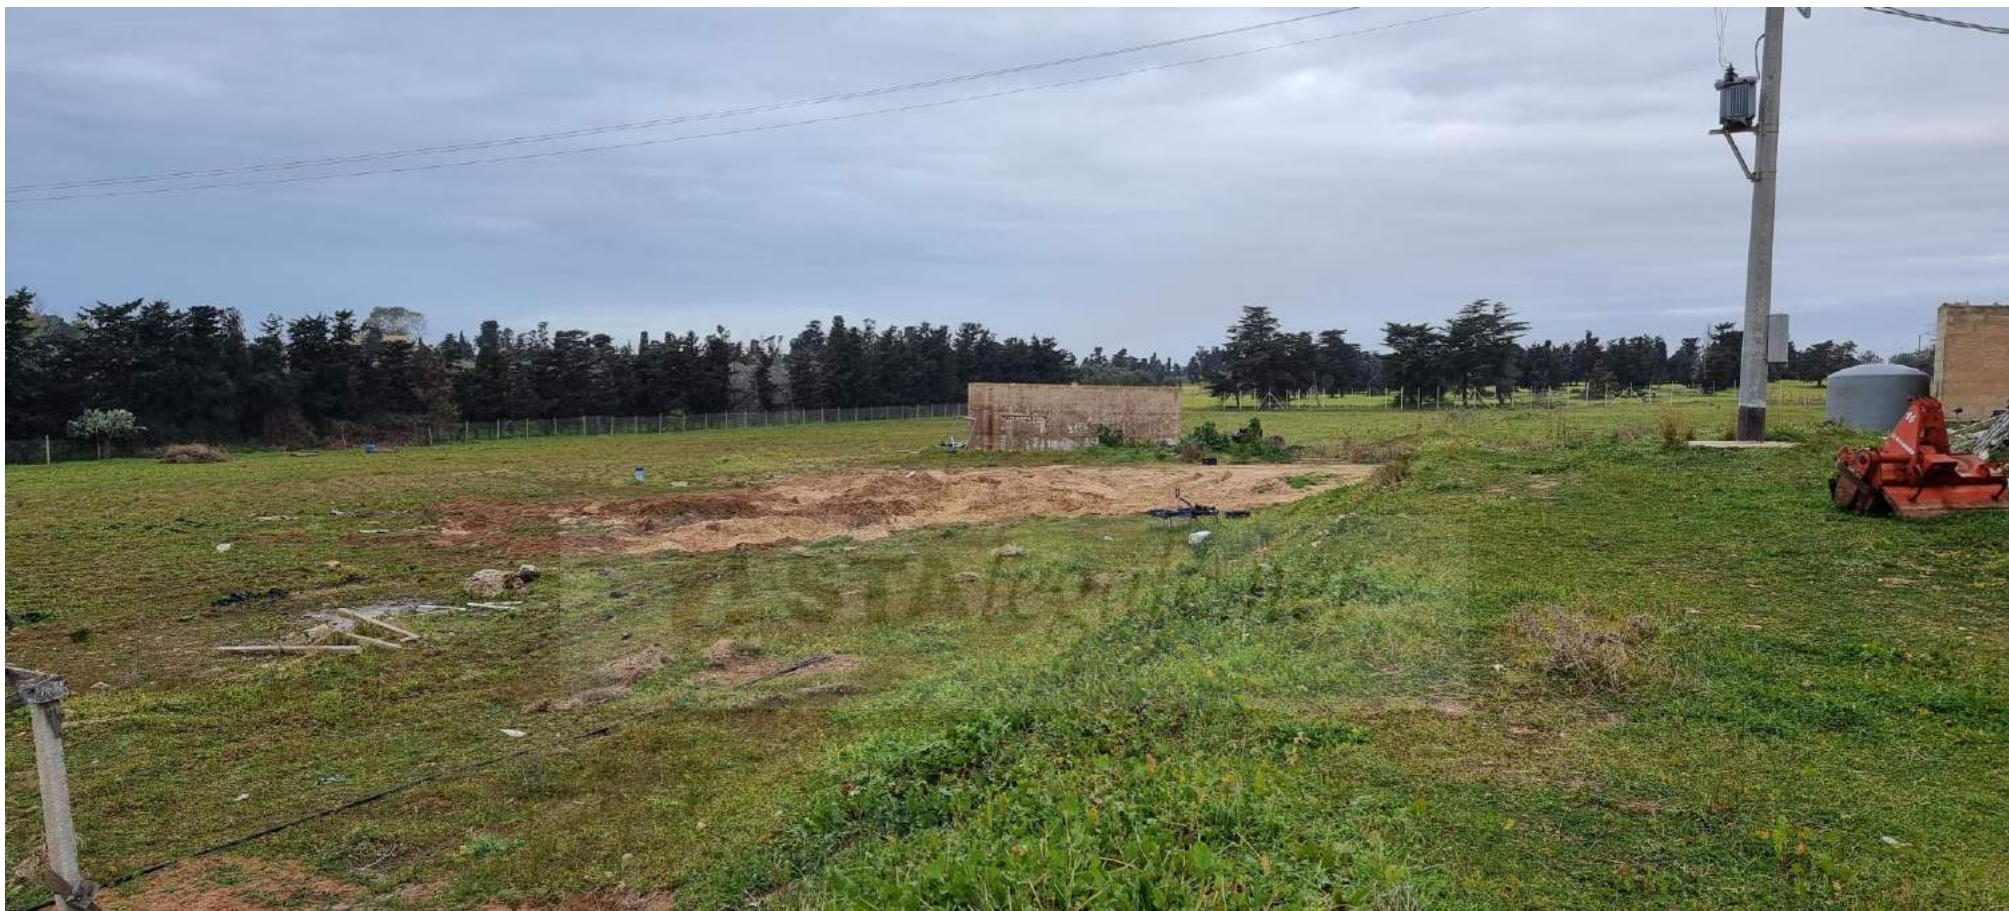
Foto n. 5 – Idem (si noti un anormale scavo di terra)

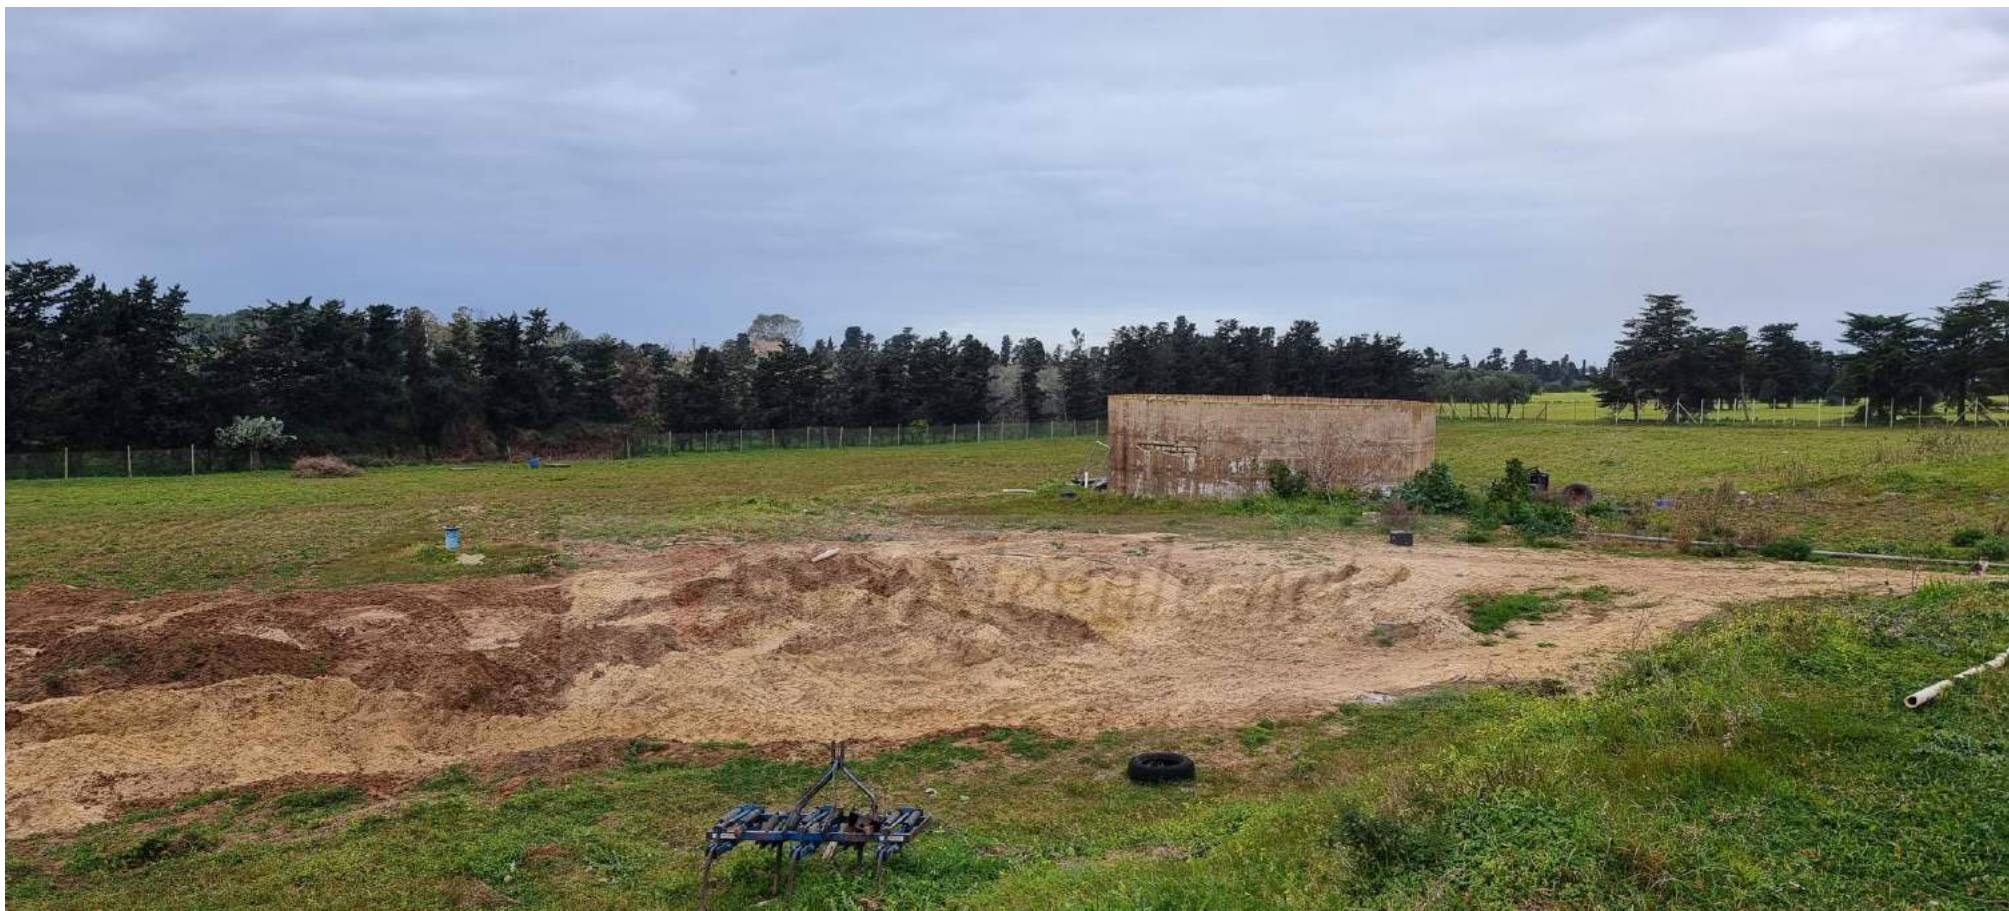
Foto n. 6 - Lo scavo di cui alla precedente foto

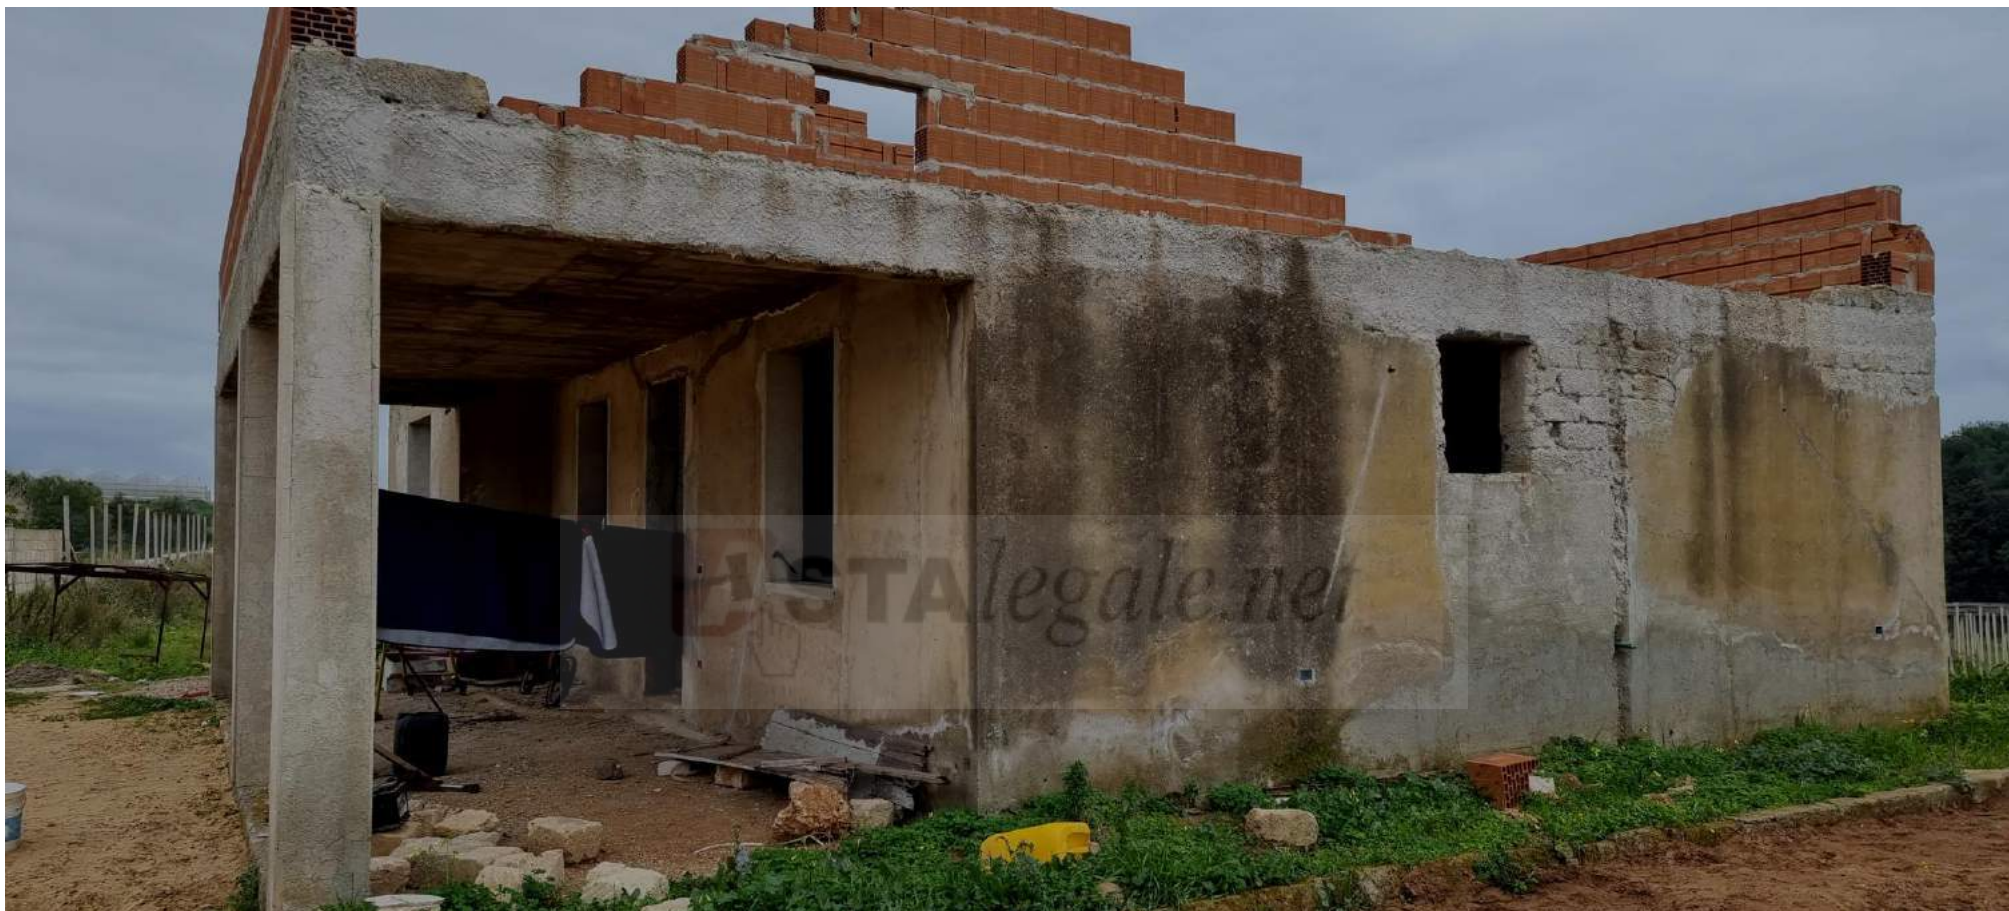
Sull'intero immobile è stato avviato, ma non concluso, un intervento abusivo di sopraelevazione (intorno a ml. 0,80-1,00) che avrebbe previsto anche una sovrastante

copertura a tetto (cfr. foto n. 12, n. 13 e n. 18). Per il resto il fabbricato è stato realizzato solo con trascurabili difformità interne rispetto alla regolare concessione edilizia n. 56 del 17/4/1980 rilasciata dal Comune di Vittoria a XXXXXXXX (danti causa dell'attuale esecutato) e gravante sulle particelle 312 (da cui derivano gli odierni mappali 404, 662 e 663) e 314. La concessione fu trascritta all'Ufficio del Registro di Ragusa ai nn. 6040/5531 il 6/5/1980.

Foto n. 12 - Primo fabbricato (particella 404, sub 1, A/3 di 1ª classe) - Prospetto laterale (a nord). Si noti l'avvio della sopraelevazione.

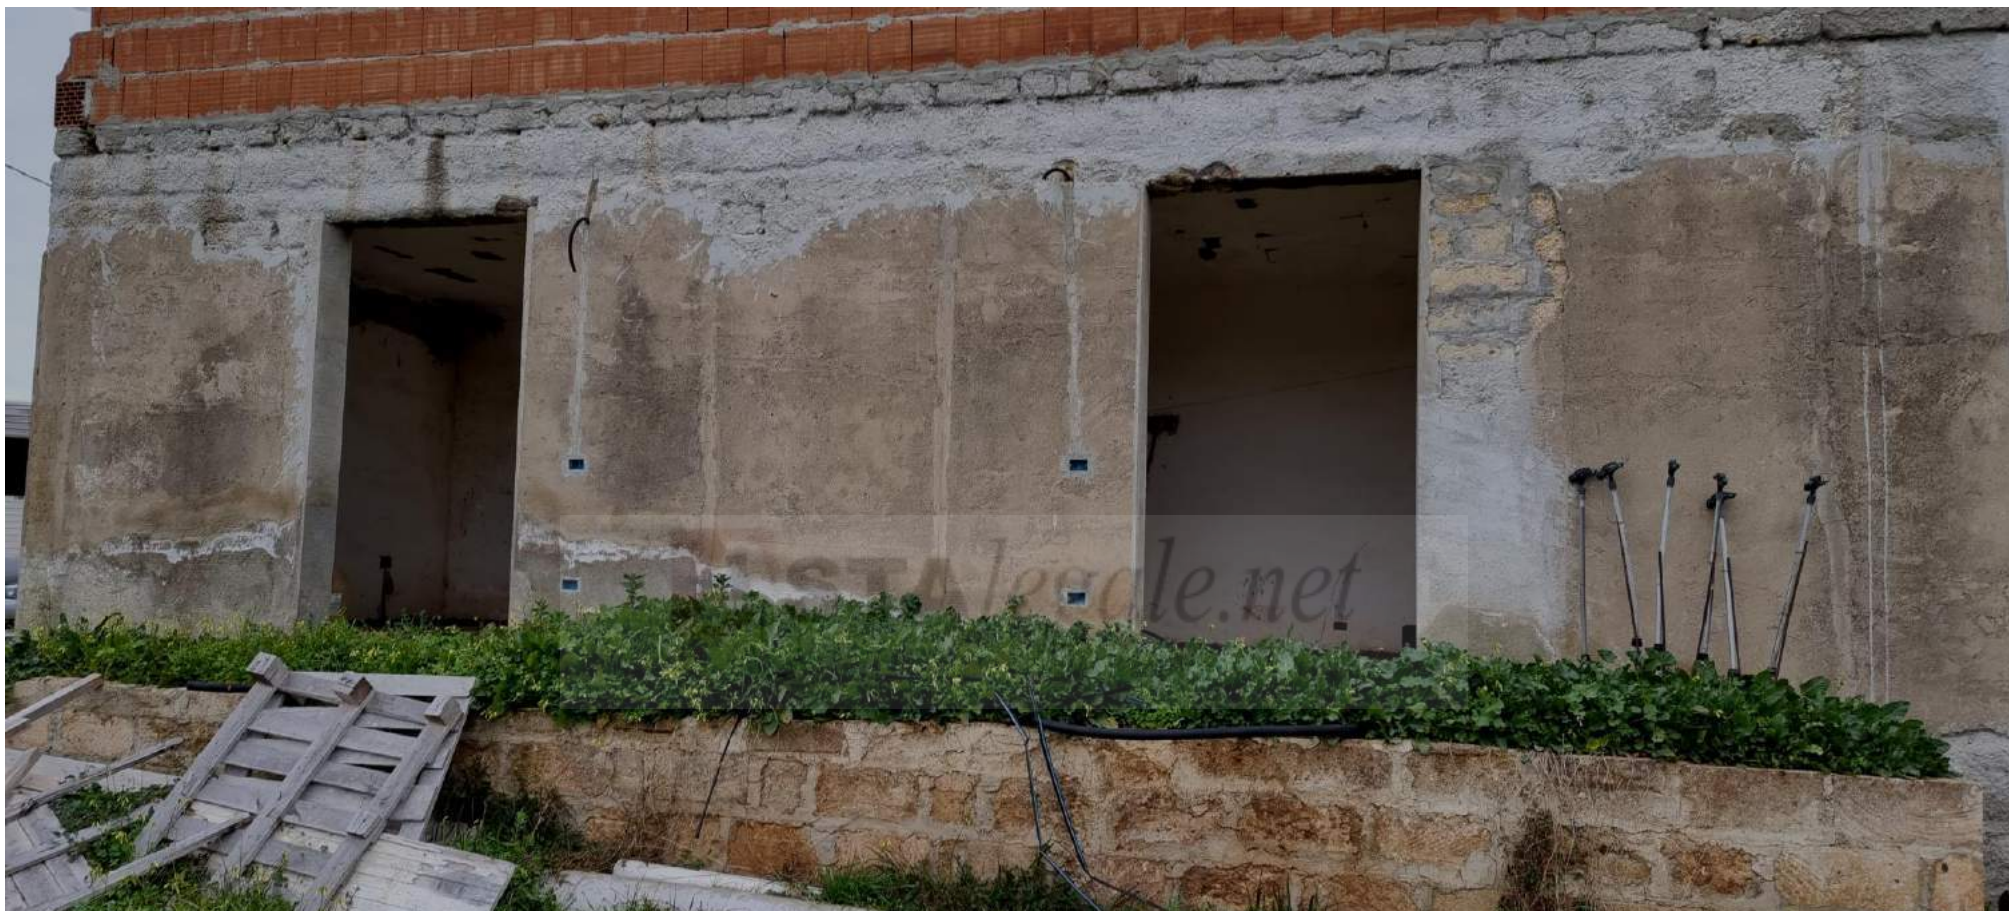
Foto n. 13 - Primo fabbricato (particella 404, sub 1, A/3 di 1ª classe) - Retro prospetto (ad ovest). Si noti la banchina esterna inerbita e la sopraelevazione abusiva.

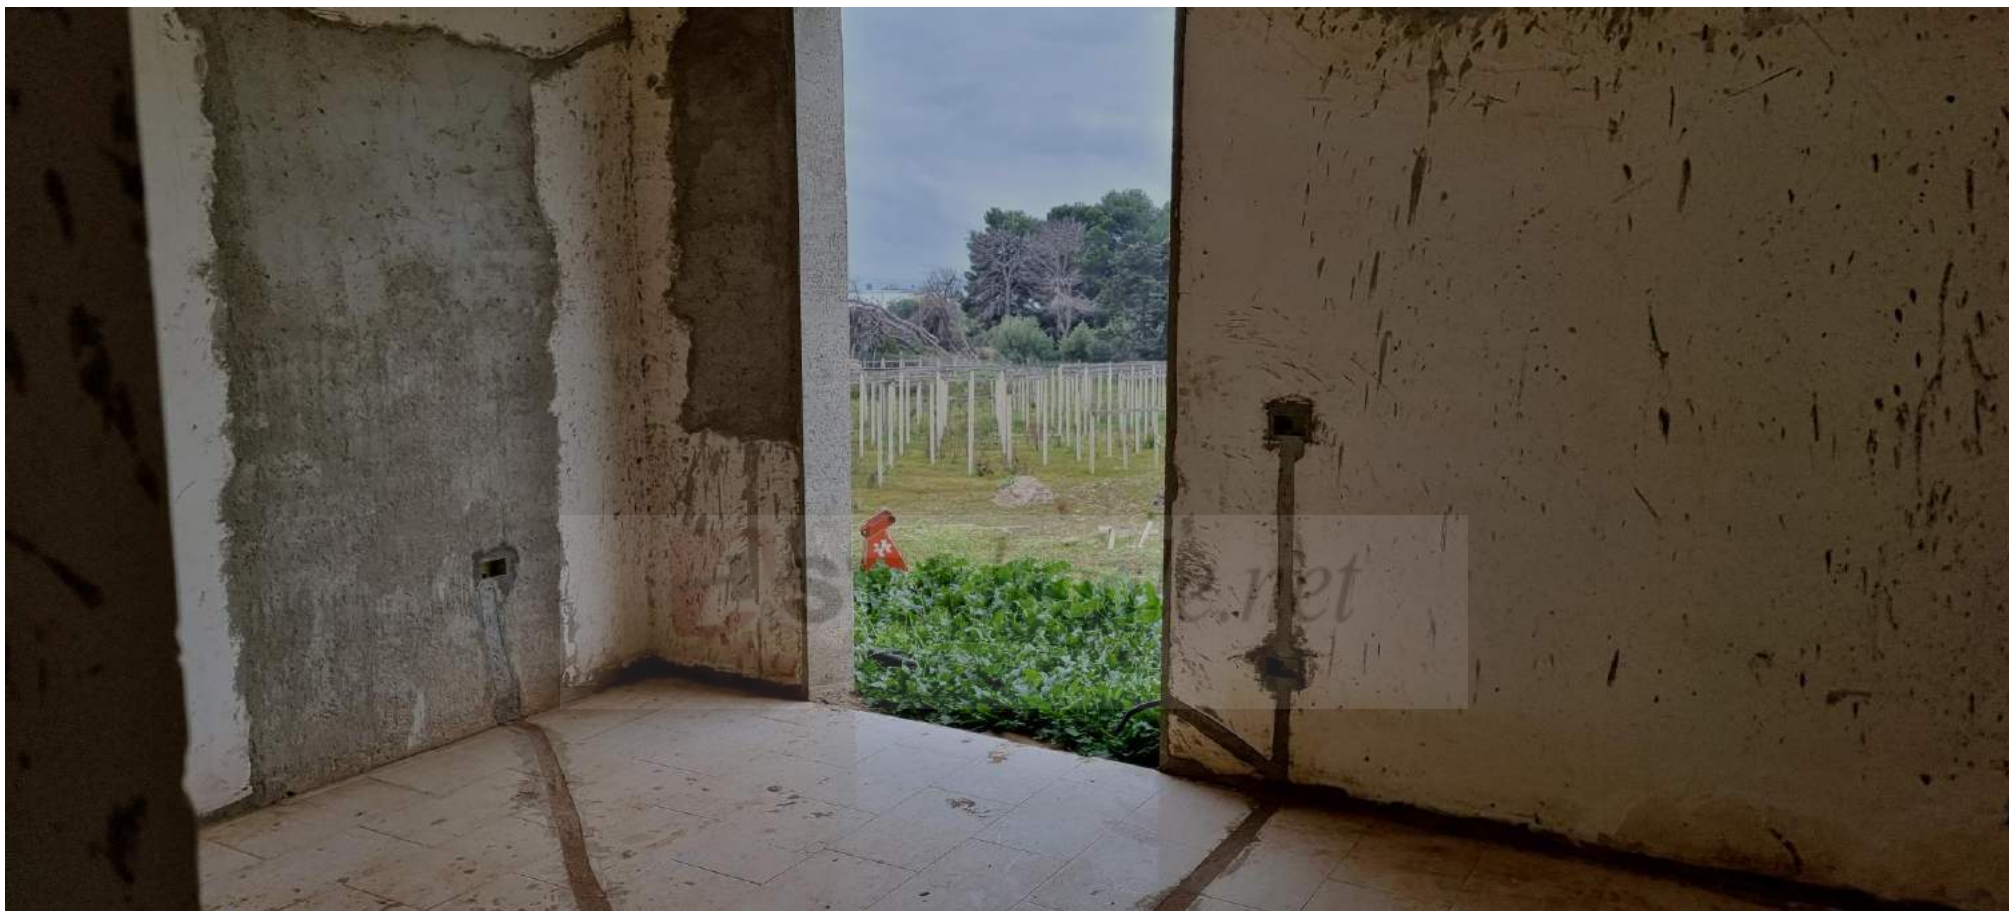
Foto n. 14 - Primo fabbricato (particella 404, sub 1, A/3 di 1ª classe) - Interni sostanzialmente allo stato rustico.

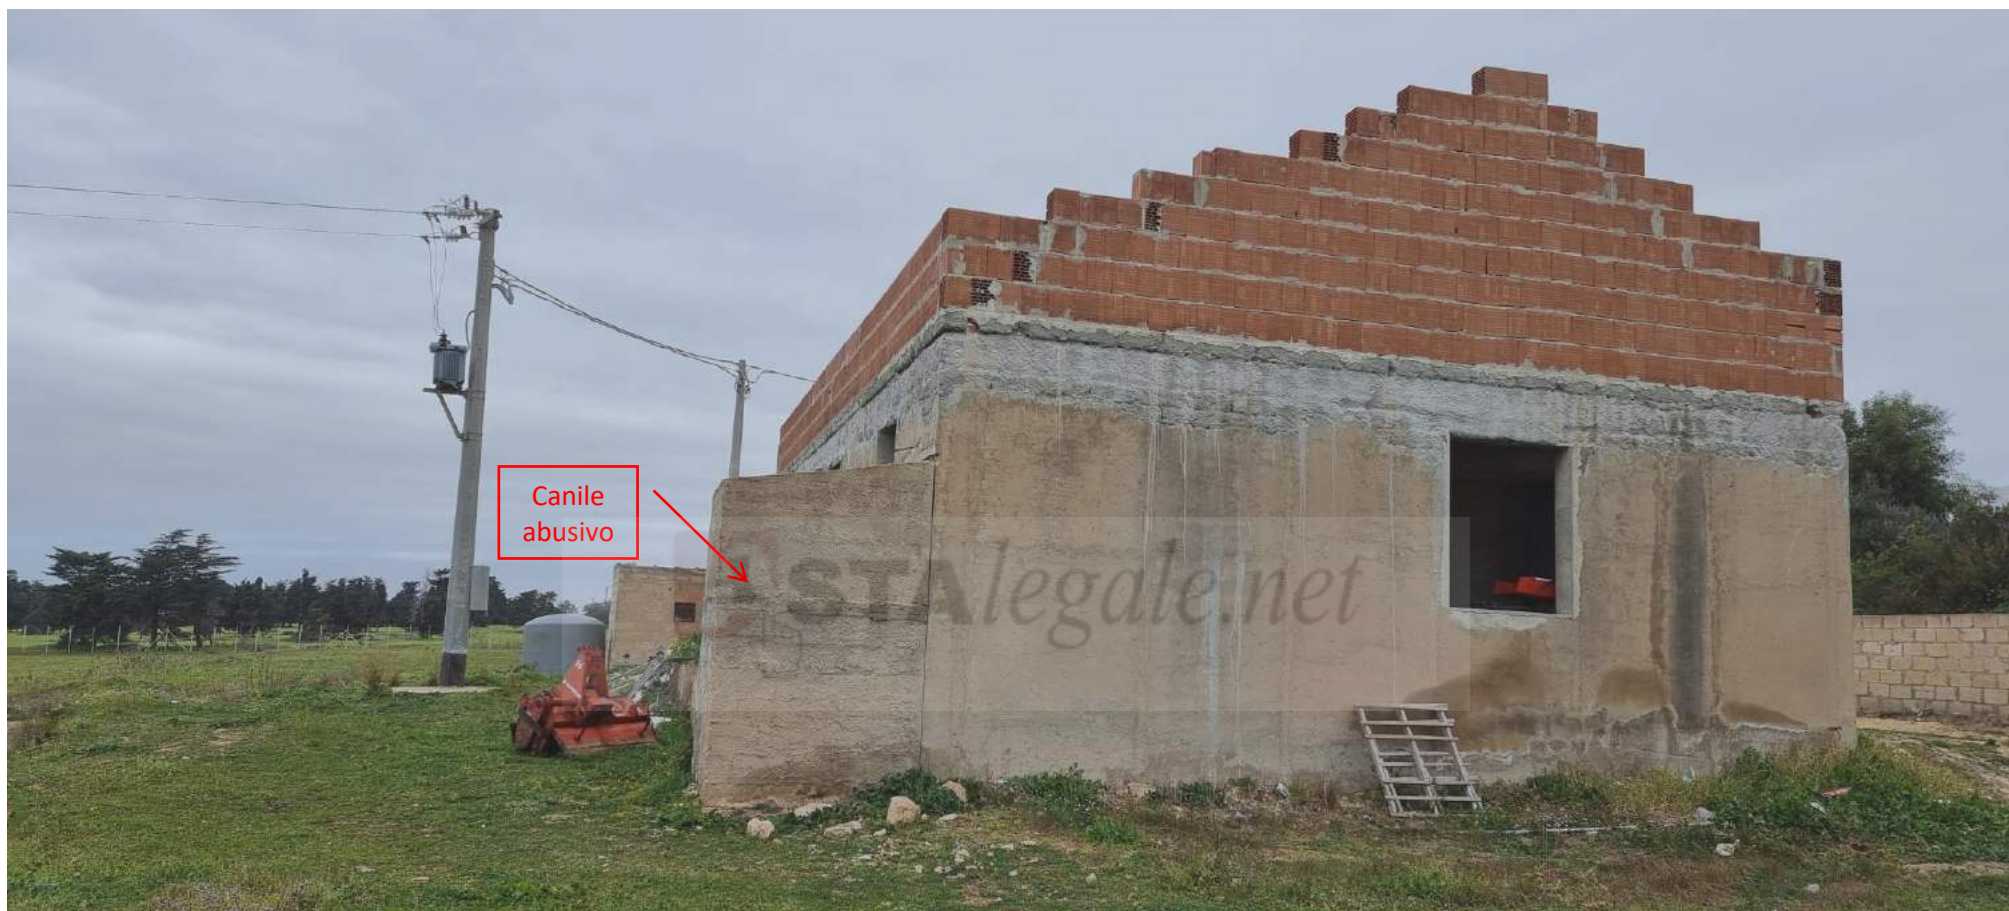
- Il sub 2 è un D/10 (fabbricati per funzioni produttive connesse alle attività agricole) di mq. 52,50 coperti e mq. 45,10 calpestabili (per la planimetria catastale cfr. allegato n. '11'). Anch'esso (foto n. '17' e n. 18) è allo stato rustico, privo di infissi e di impianti con pavimentazione in massetto di calcestruzzo, è usato, coerentemente con la propria destinazione urbanistica e catastale, quale deposito di attrezzi agricoli (foto n. '19'). In aderenza con il suo prospetto posteriore, è stato realizzato abusivamente un casottino di mq. 3,20 coperti e 2,50 calpestabili adibito ad una sorta di canile.

Infatti, mentre nel primo fabbricato (mappali 404/1 e 404/2) le violazioni urbanistiche riguardano solo la diversa distribuzione interna dei vani e la modesta costruzione del canile sul prospetto posteriore, le violazioni urbanistiche a carico del secondo fabbricato concernono la realizzazione della copertura a tetto che ha comportato anche una sopraelevazione di circa cm. 80-100, la realizzazione di un vano semicantinato (ove è attualmente collocata la cucina, risalente verosimilmente all'originaria costruzione dell'edificio), la diversa distribuzione degli spazi interni e il cambiamento di destinazione d'uso del magazzino agricolo annesso.

Foto n. 18 - Primo fabbricato (particella 404, sub 2, D/10) - Prospetto laterale (a sud) - Si notino la sopraelevazione e il casottino-canile, entrambi abusivi.

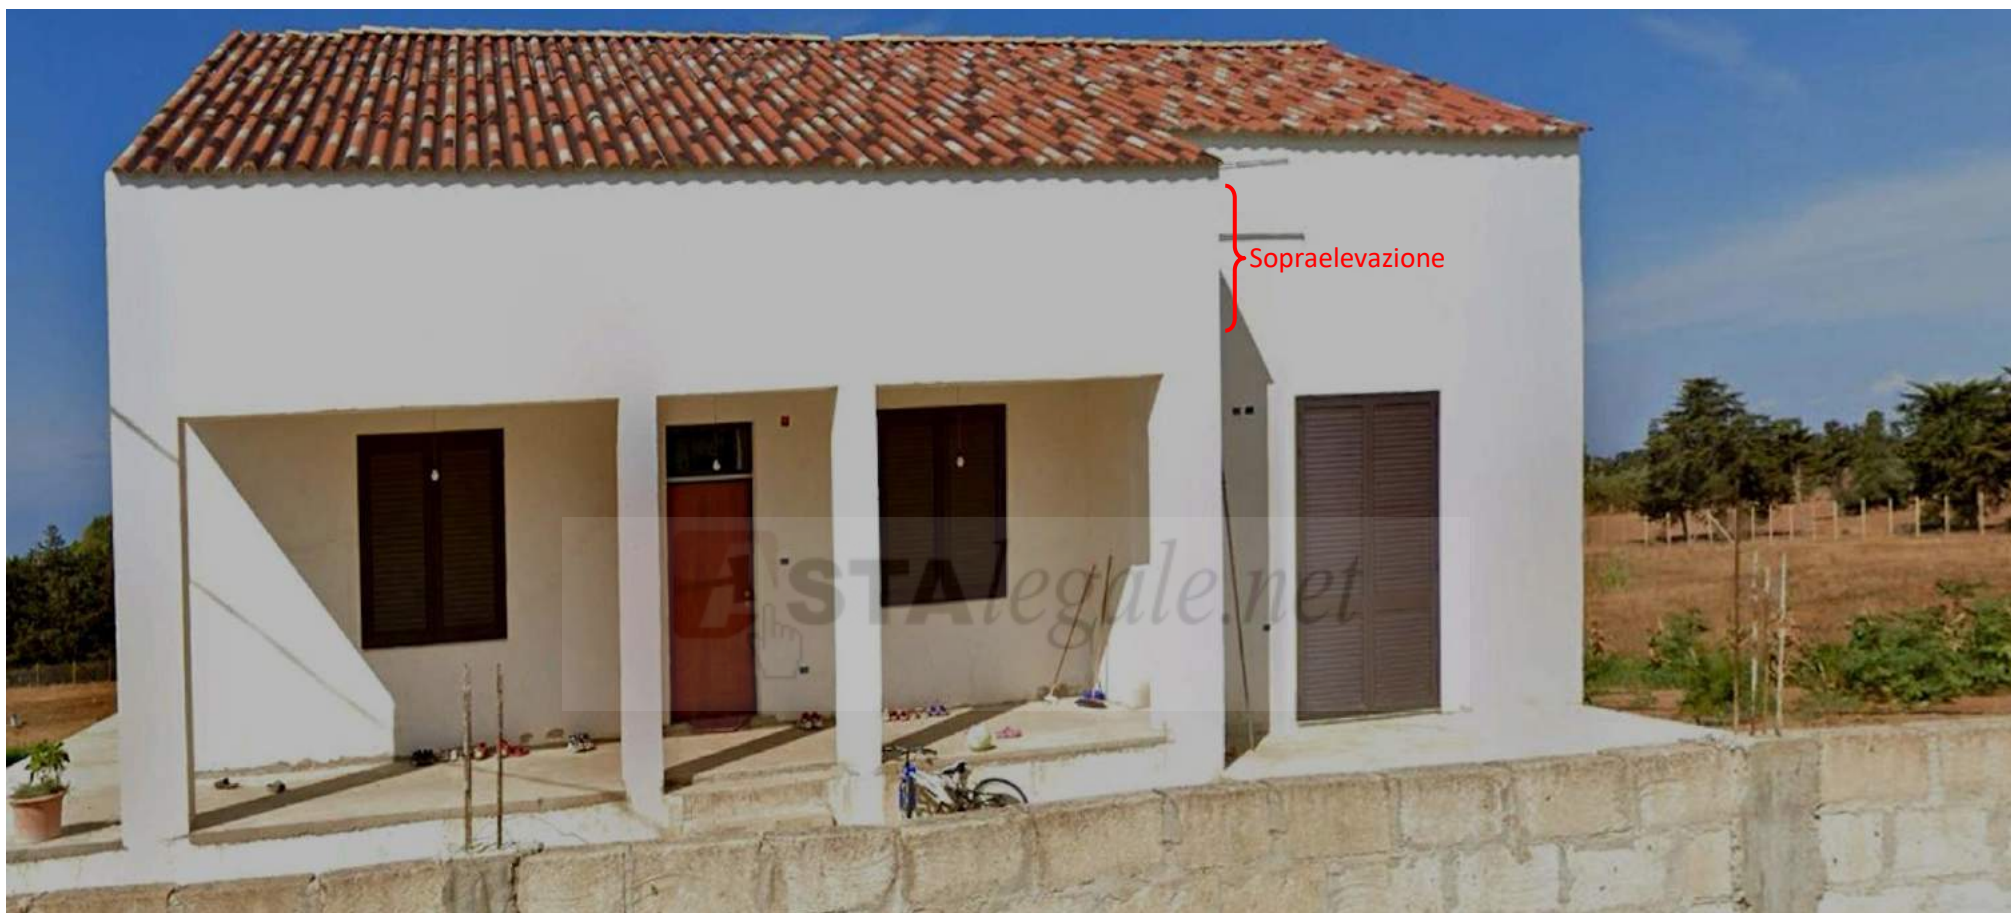
Foto n. 20 - Secondo fabbricato (particella 474, sub 1, A/3 di 1ª classe) - Prospetto principale (ad est). Si noti sopraelevazione e la copertura a tetto entrambe abusive.

Alla fine dei conti, a parte l'incertezza sulla reale possibilità di ottenere tutti i nulla osta necessari, la regolarizzazione della sovrastruttura e del seminterrato verrebbe a costare molto più del loro reale valore di mercato e, pertanto, si ritiene che questi abusi vadano rimossi e l'intero fabbricato riportato allo stato cristallizzato nella concessione edilizia del 1980.

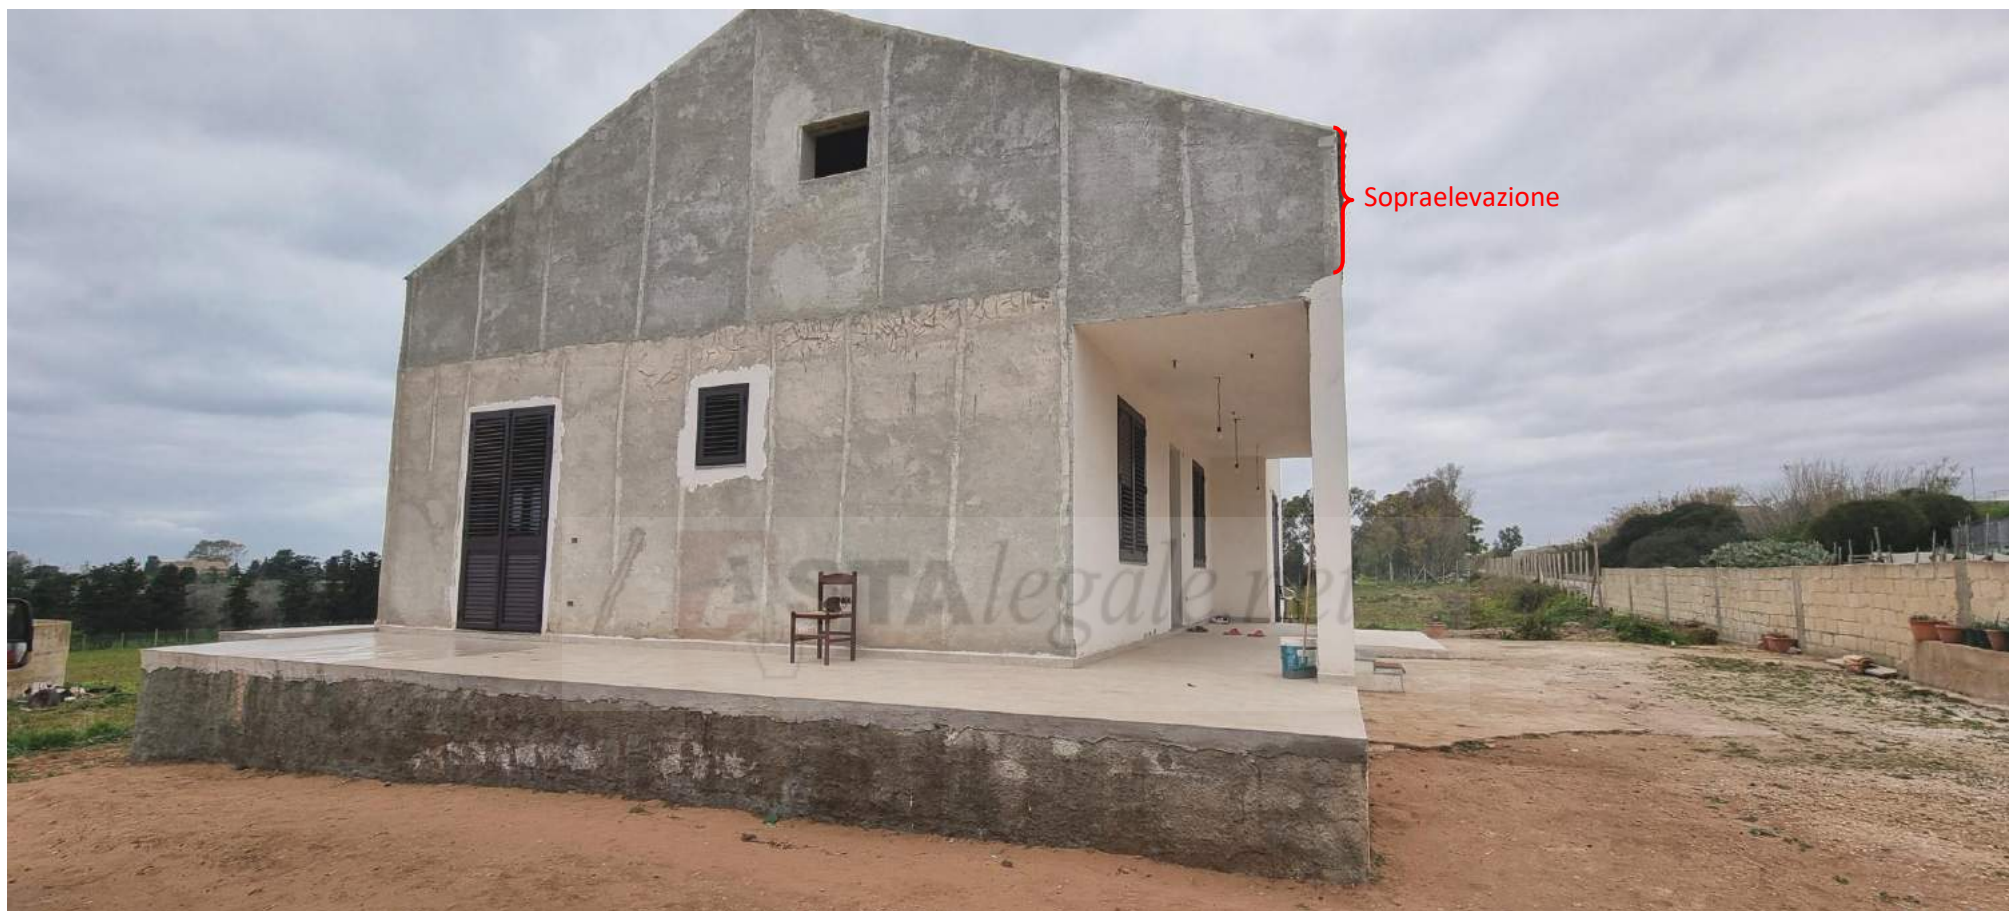
stato, anch'esso abusivamente, inglobato nell'abitazione e trasformato in una sorta di soggiorno (sarebbe un specie di *open space* senza piano cottura, foto n. 30 e n. 31); l'impianto elettrico è incompleto (mancano le placchette di copertura dei frutti, spartano l'impianto di illuminazione); mancante o incompleto pure l'intonaco intorno alle porte interne (foto n. 32). Simile la situazione esterna: mentre il prospetto principale si presenta intonacato e ben curato (cfr. foto n. 20), i prospetti laterali e posteriore non sono rifiniti e, in certe porzioni, anche ammalorati (cfr. foto n. 21 e n. 22).

Foto n. 21 - Secondo fabbricato (particella 474, sub 1, A/3 di 1ª classe) - Prospetto sud. Si noti la sopraelevazione e la copertura a tetto entrambe abusive.

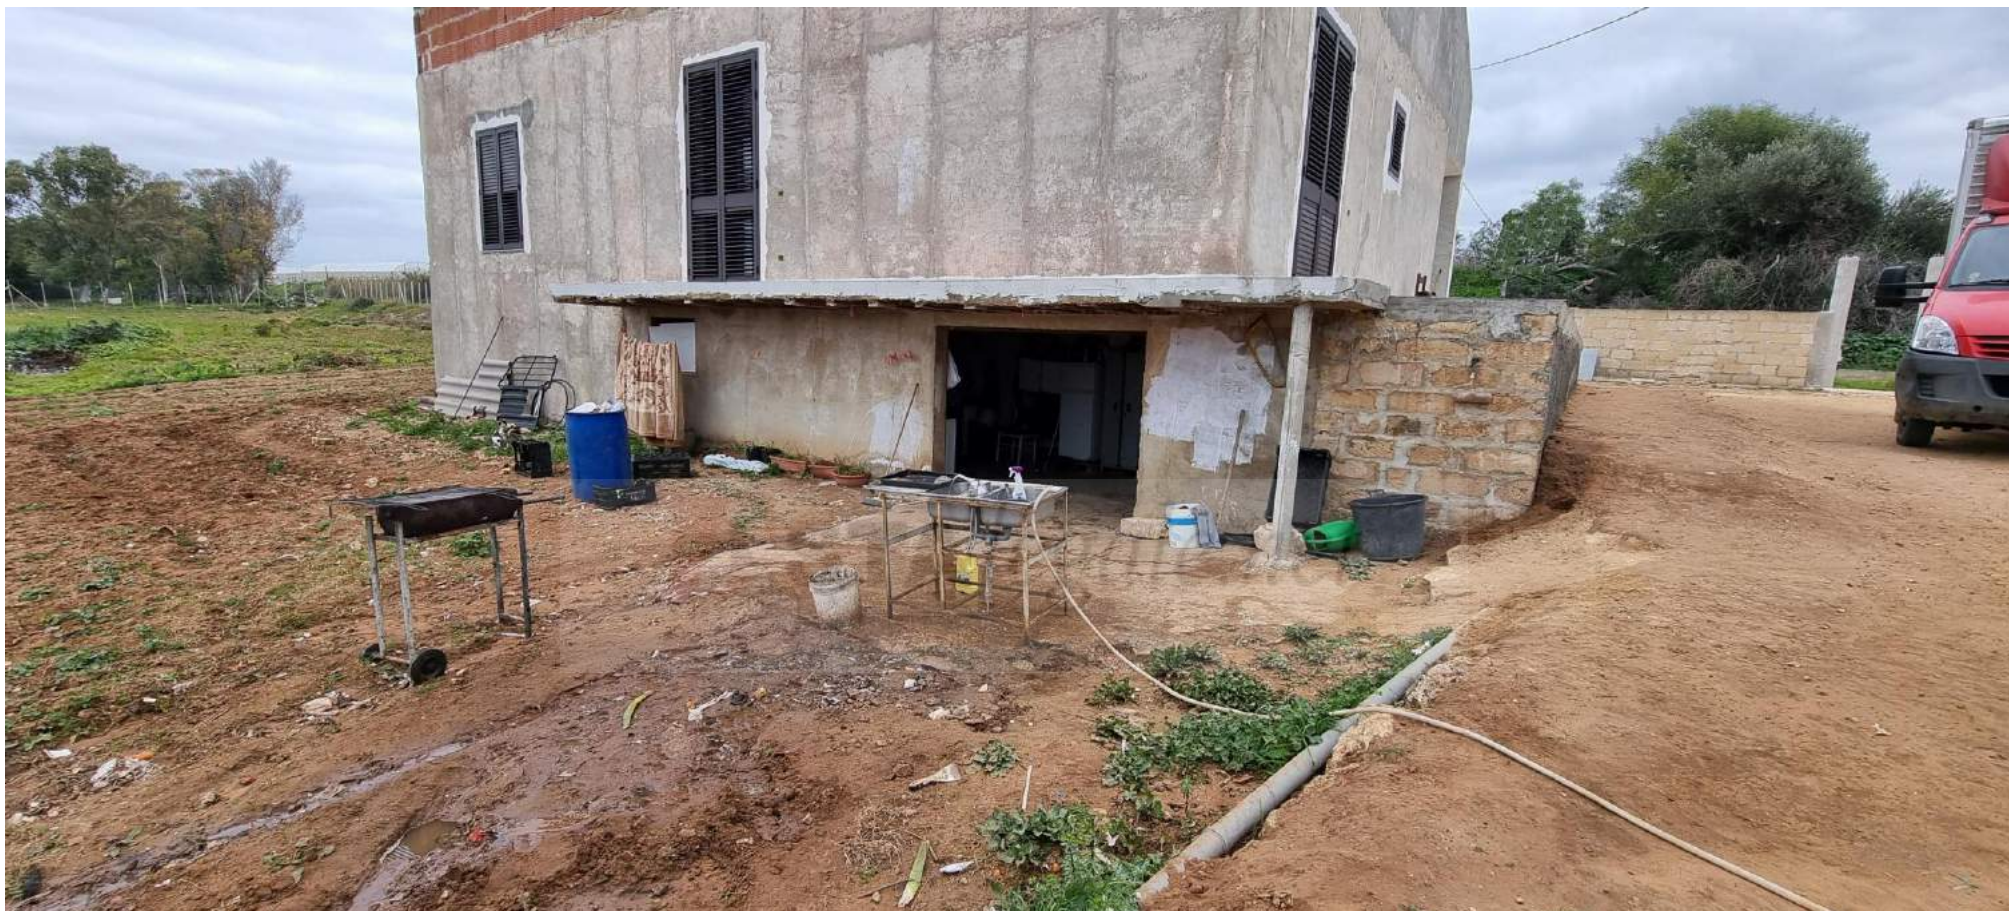
Foto n. 22 - - Secondo fabbricato (particella 474, sub 1, A/3 di 1ª classe) - Retrospetto a ovest. In primo piano il seminterrato realizzato abusivamente.
