Oggetto: Esecuzione Immobiliare n. 119/2018 R.G.E.I. presso il Tribunale di Ragusa promossa da XXXXXXXX ed altri intervenuti contro XXXXXXXX.

**CONSULENZA TECNICA DI UFFICIO**

## **5. LOTTO UNICO**

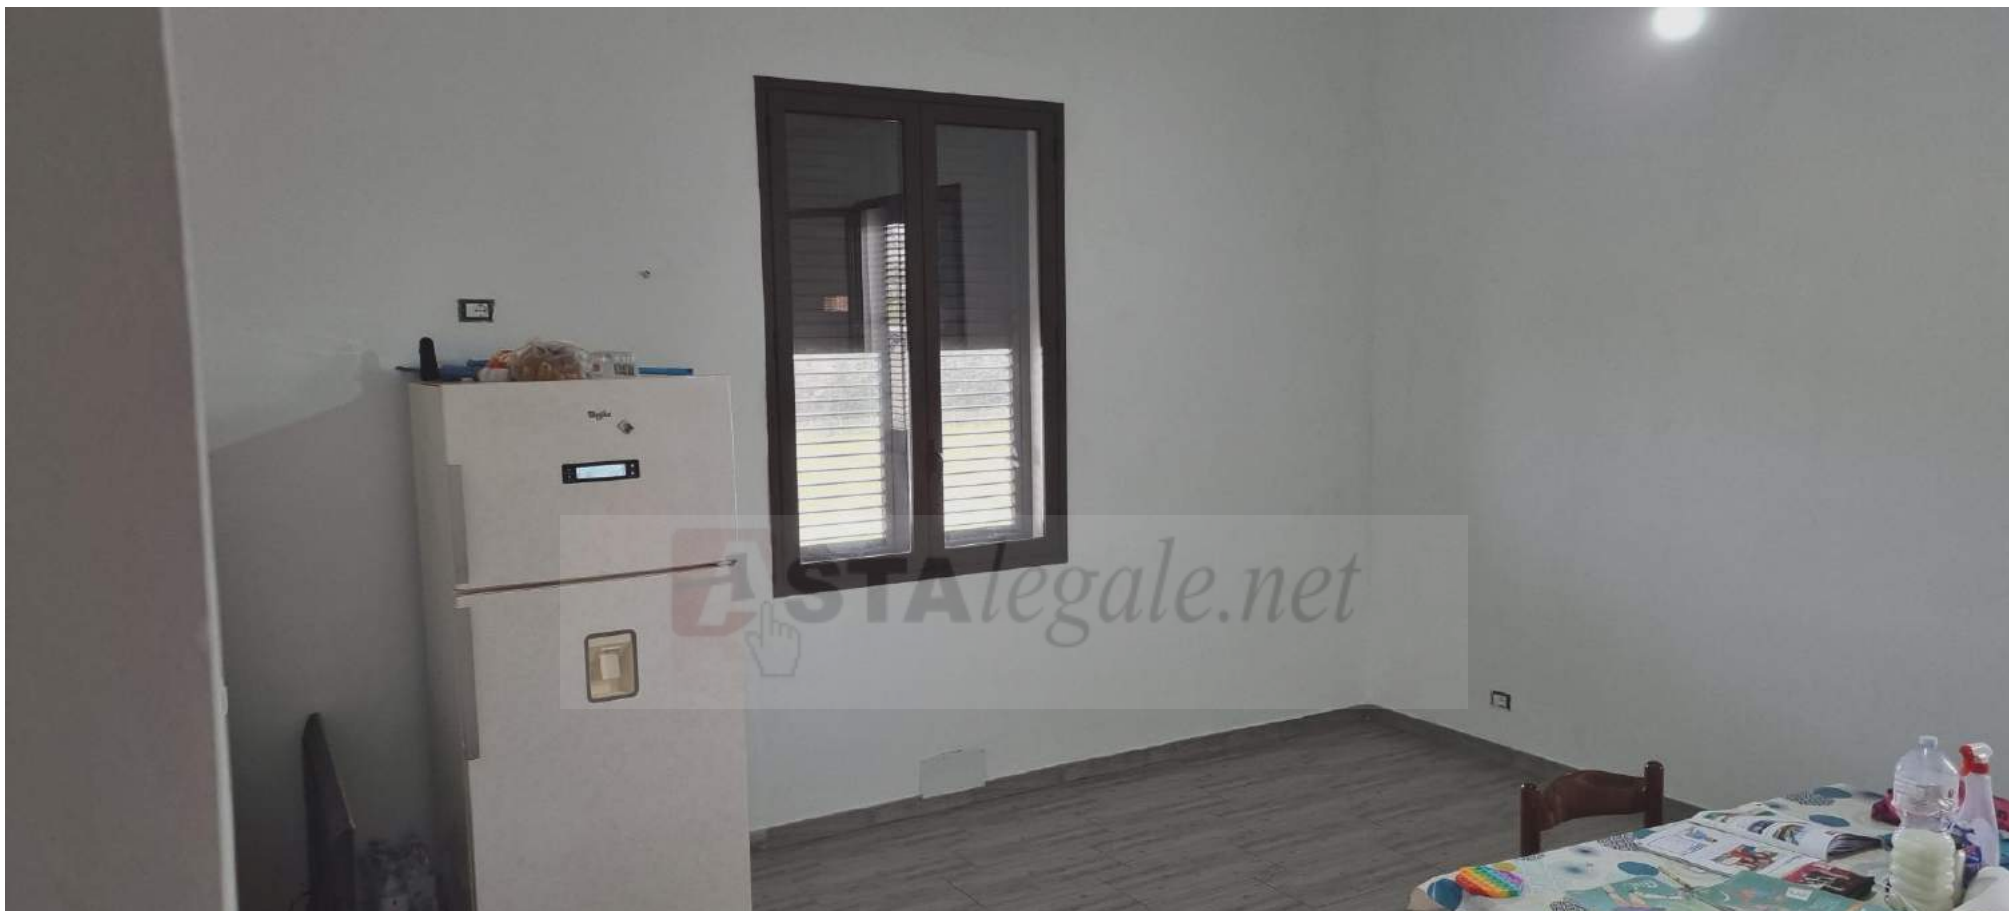
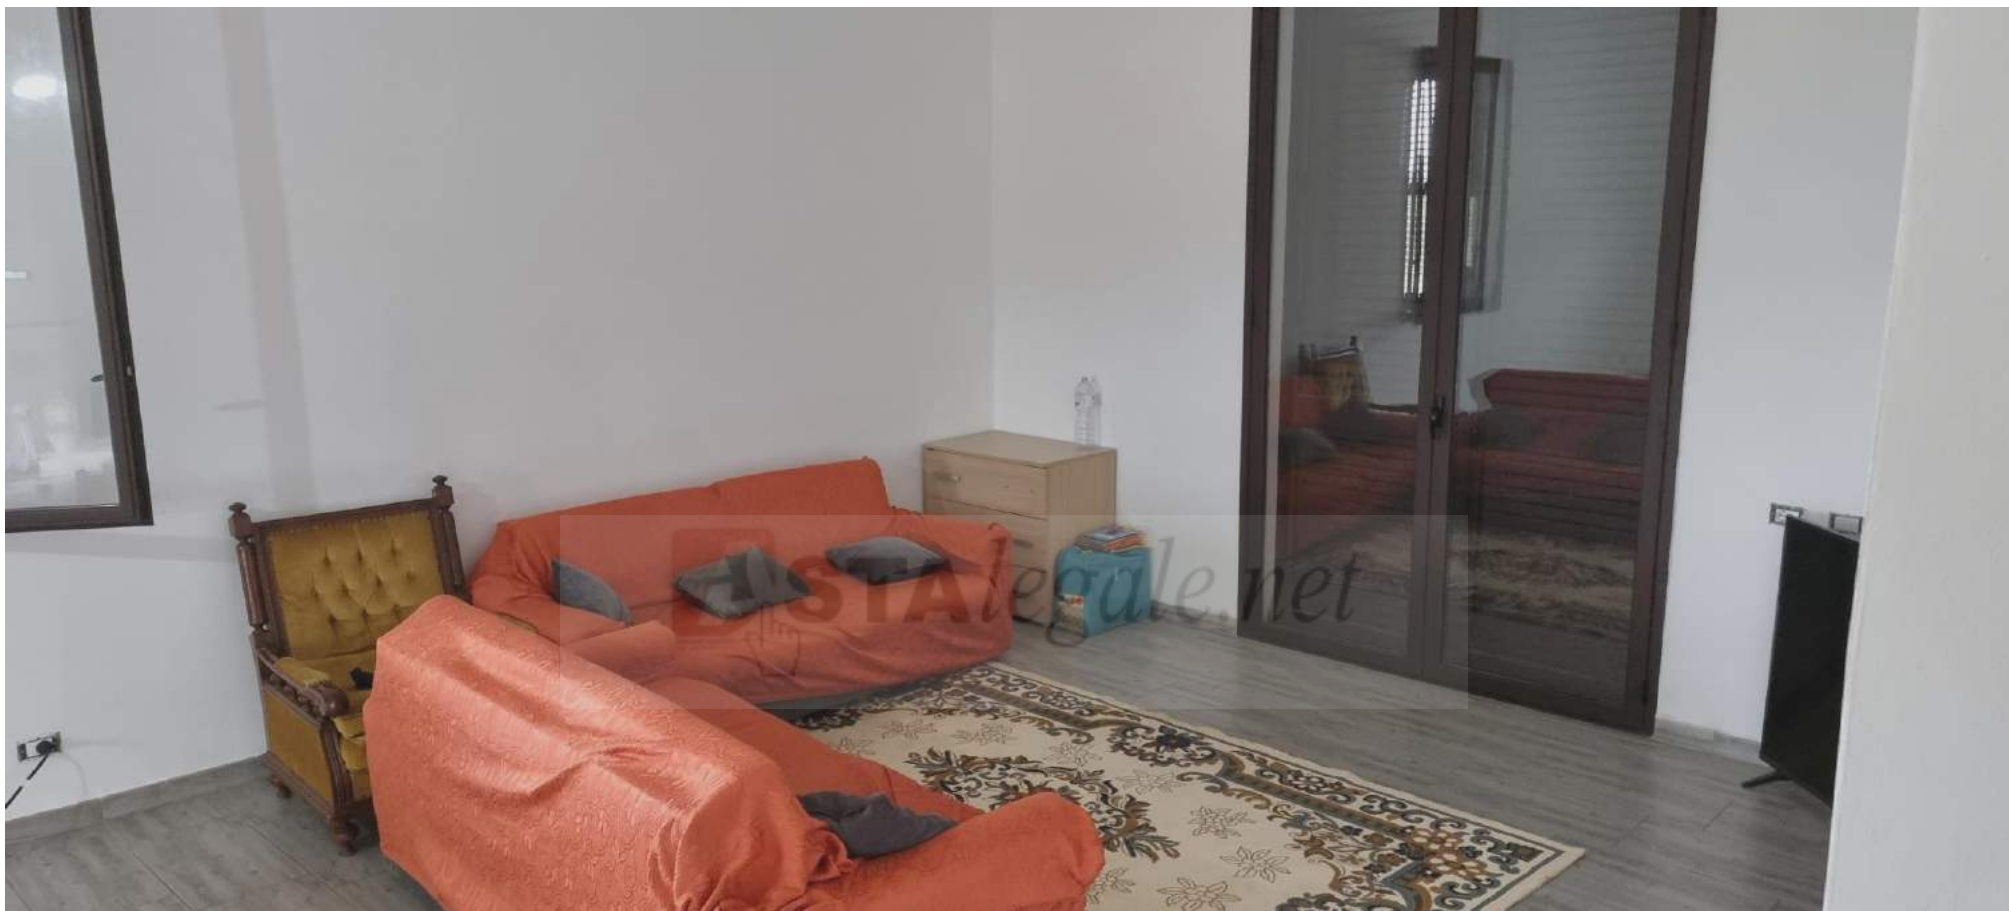
stato, anch'esso abusivamente, inglobato nell'abitazione e trasformato in una sorta di soggiorno (sarebbe un specie di *open space* senza piano cottura, foto n. 30 e n. 31); l'impianto elettrico è incompleto (mancano le placchette di copertura dei frutti, spartano l'impianto di illuminazione); mancante o incompleto pure l'intonaco intorno alle porte interne (foto n. 32). Simile la situazione esterna: mentre il prospetto principale si presenta intonacato e ben curato (cfr. foto n. 20), i prospetti laterali e posteriore non sono rifiniti e, in certe porzioni, anche ammalorati (cfr. foto n. 21 e n. 22).

Foto n. 30 - Secondo fabbricato (particella 474, sub 2, D/10) - Soggiorno realizzato variando abusivamente la destinazione d'uso del locale D/10.

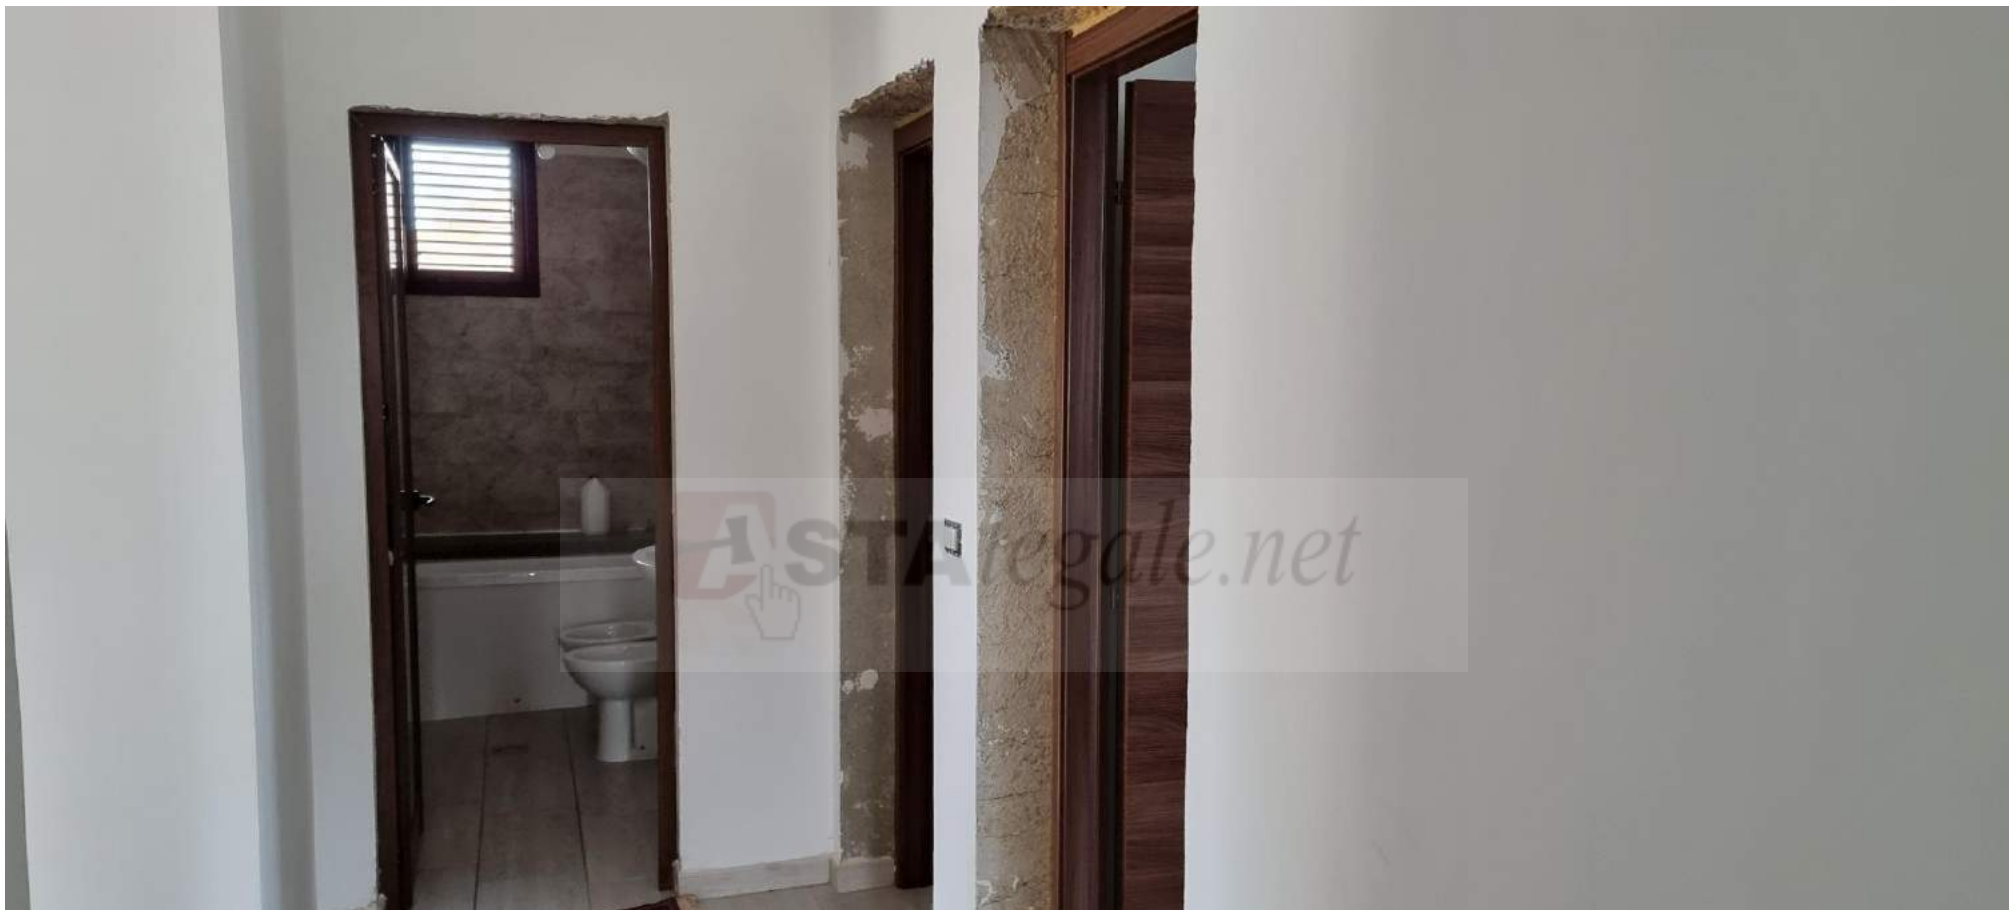
Foto n. 32 - - Secondo fabbricato (particella 474, sub 1, A/3 di 1ª classe) - Intonaco rustico nei vani porta interni.

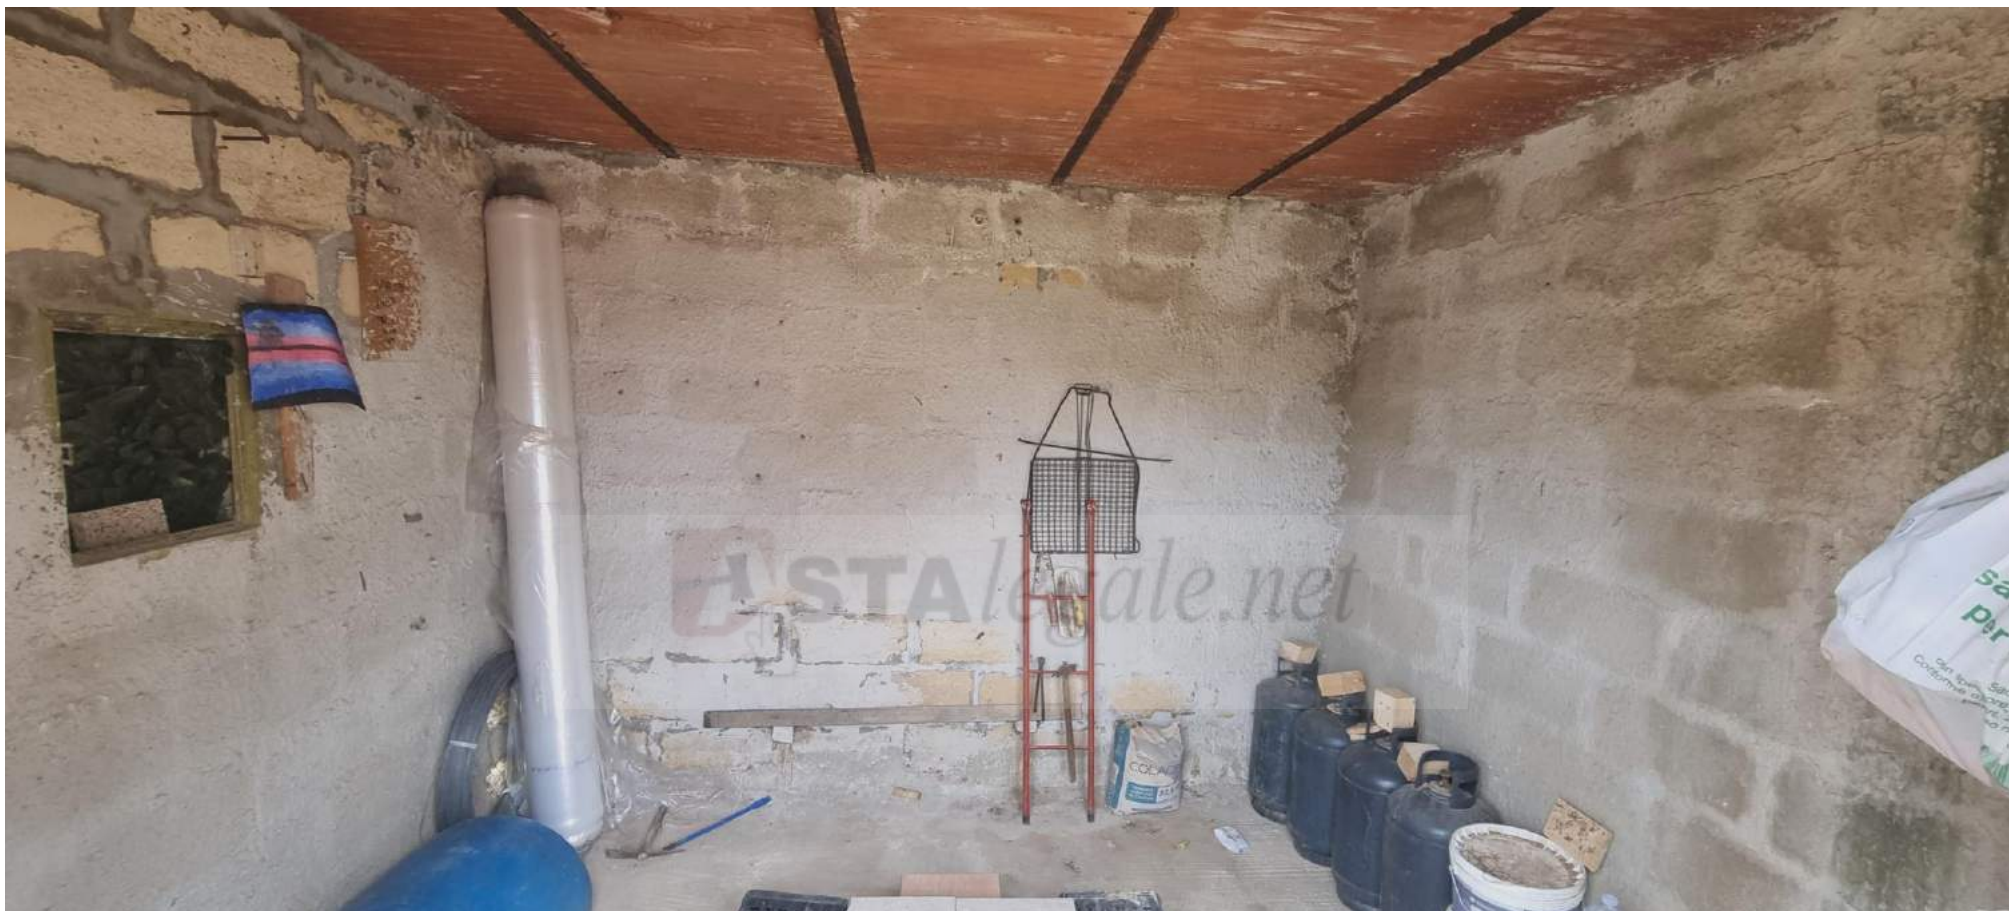
Foto n. 35 - Terzo fabbricato (particella 663, sub 1, D/10) - Interno allo stato rustico.

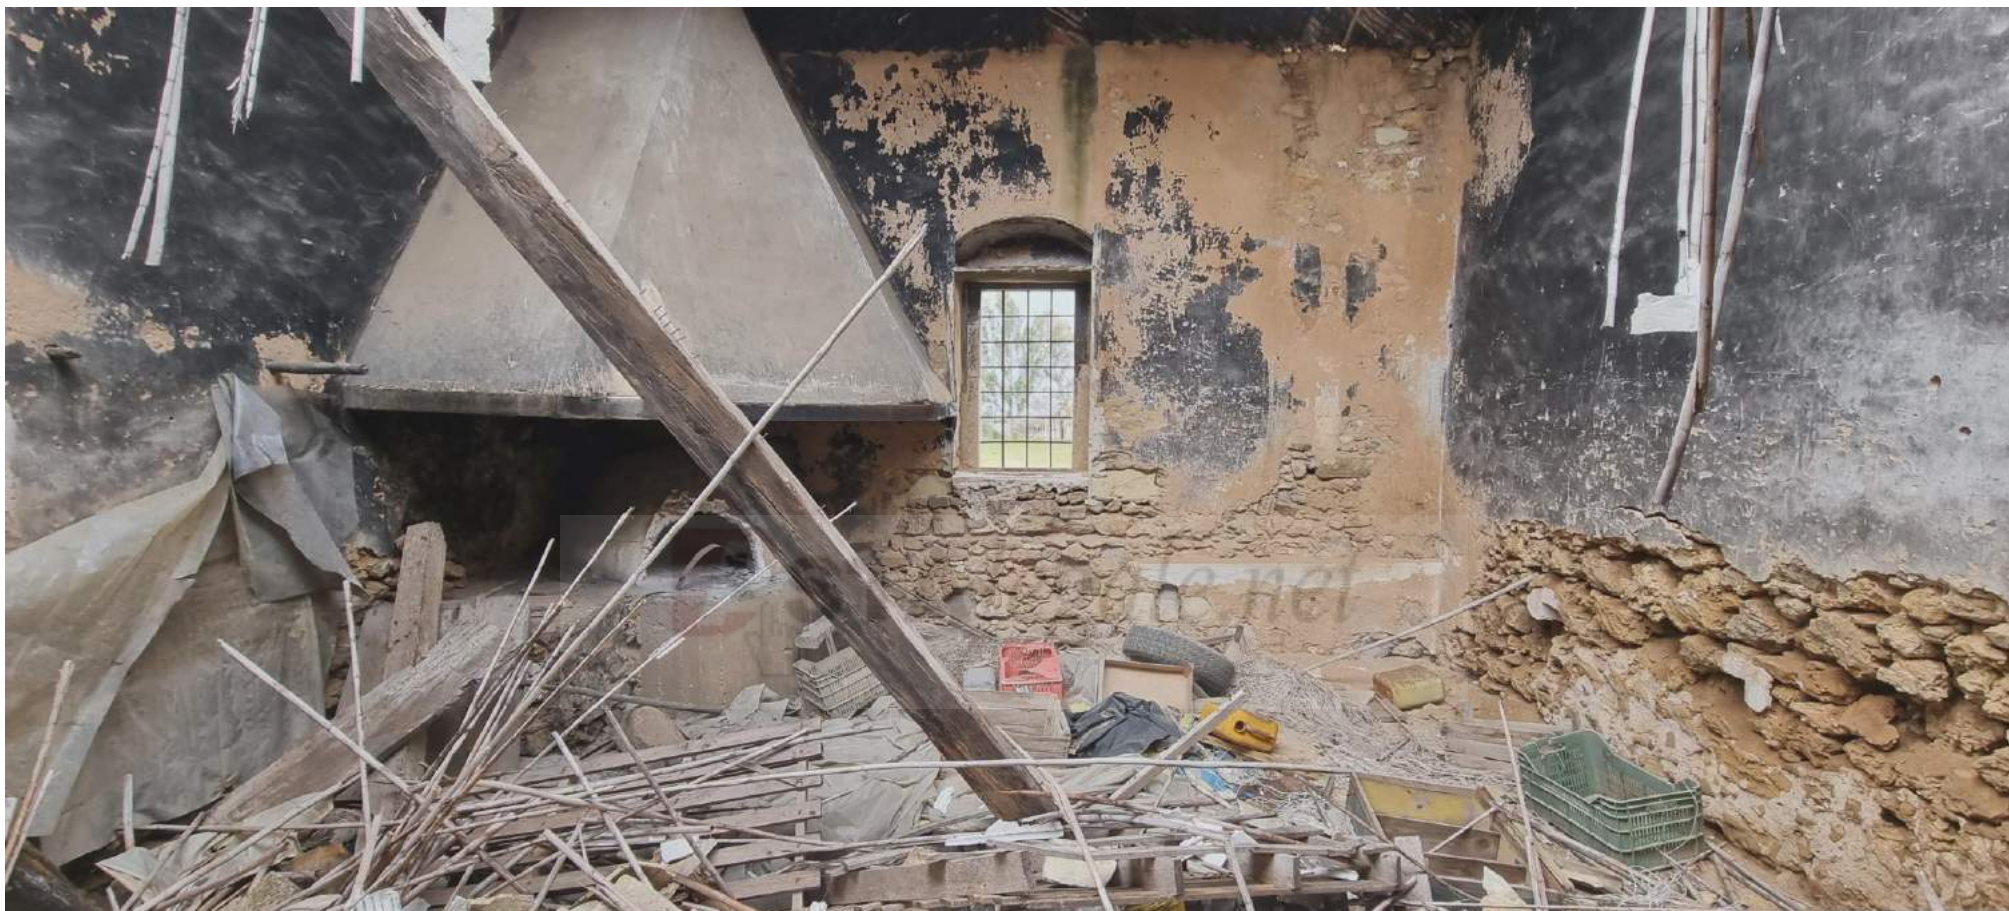
Foto n. 36 - Quarto fabbricato (particella 661, sub 1, D/10) - Vecchia casa del forno in pessime condizioni

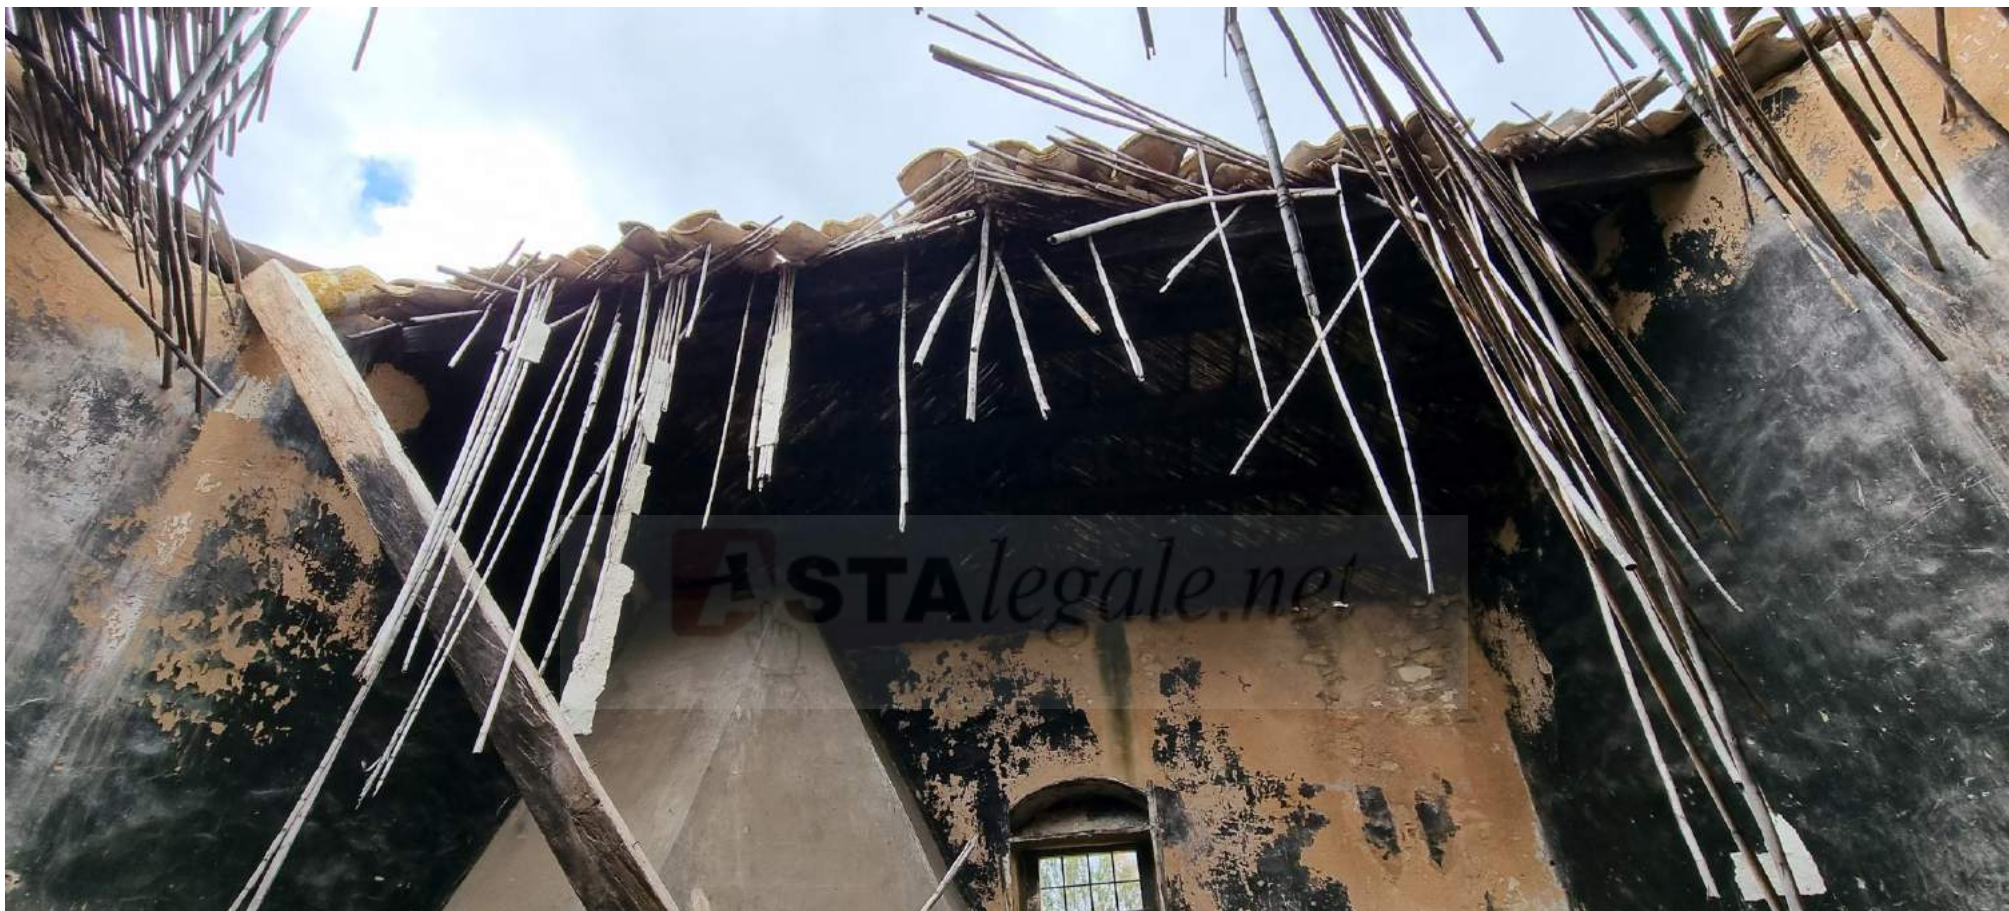
Foto n. 37 - Quarto fabbricato (particella 661, sub 1, D/10) - Idem. Si noti l'ampio squarcio del tetto

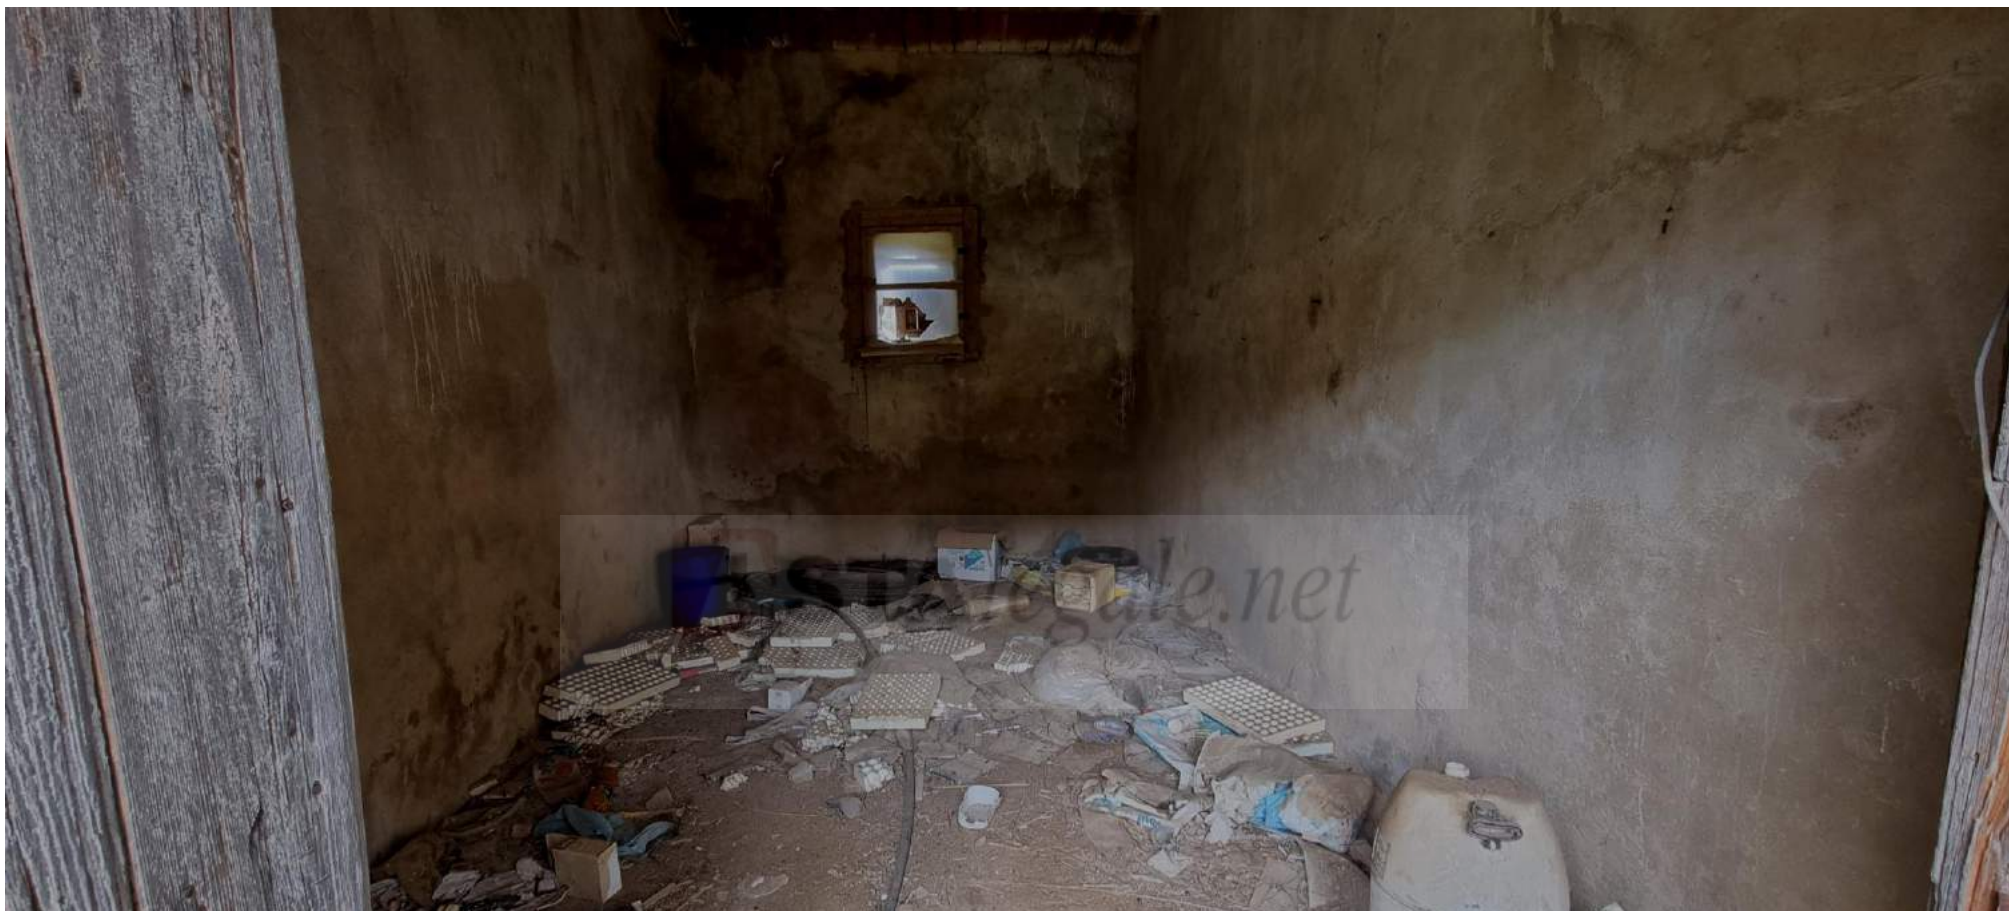
Foto n. 38 - Quinto fabbricato (particella 664, sub 1, D/10) - Vano rurale abbandonato.

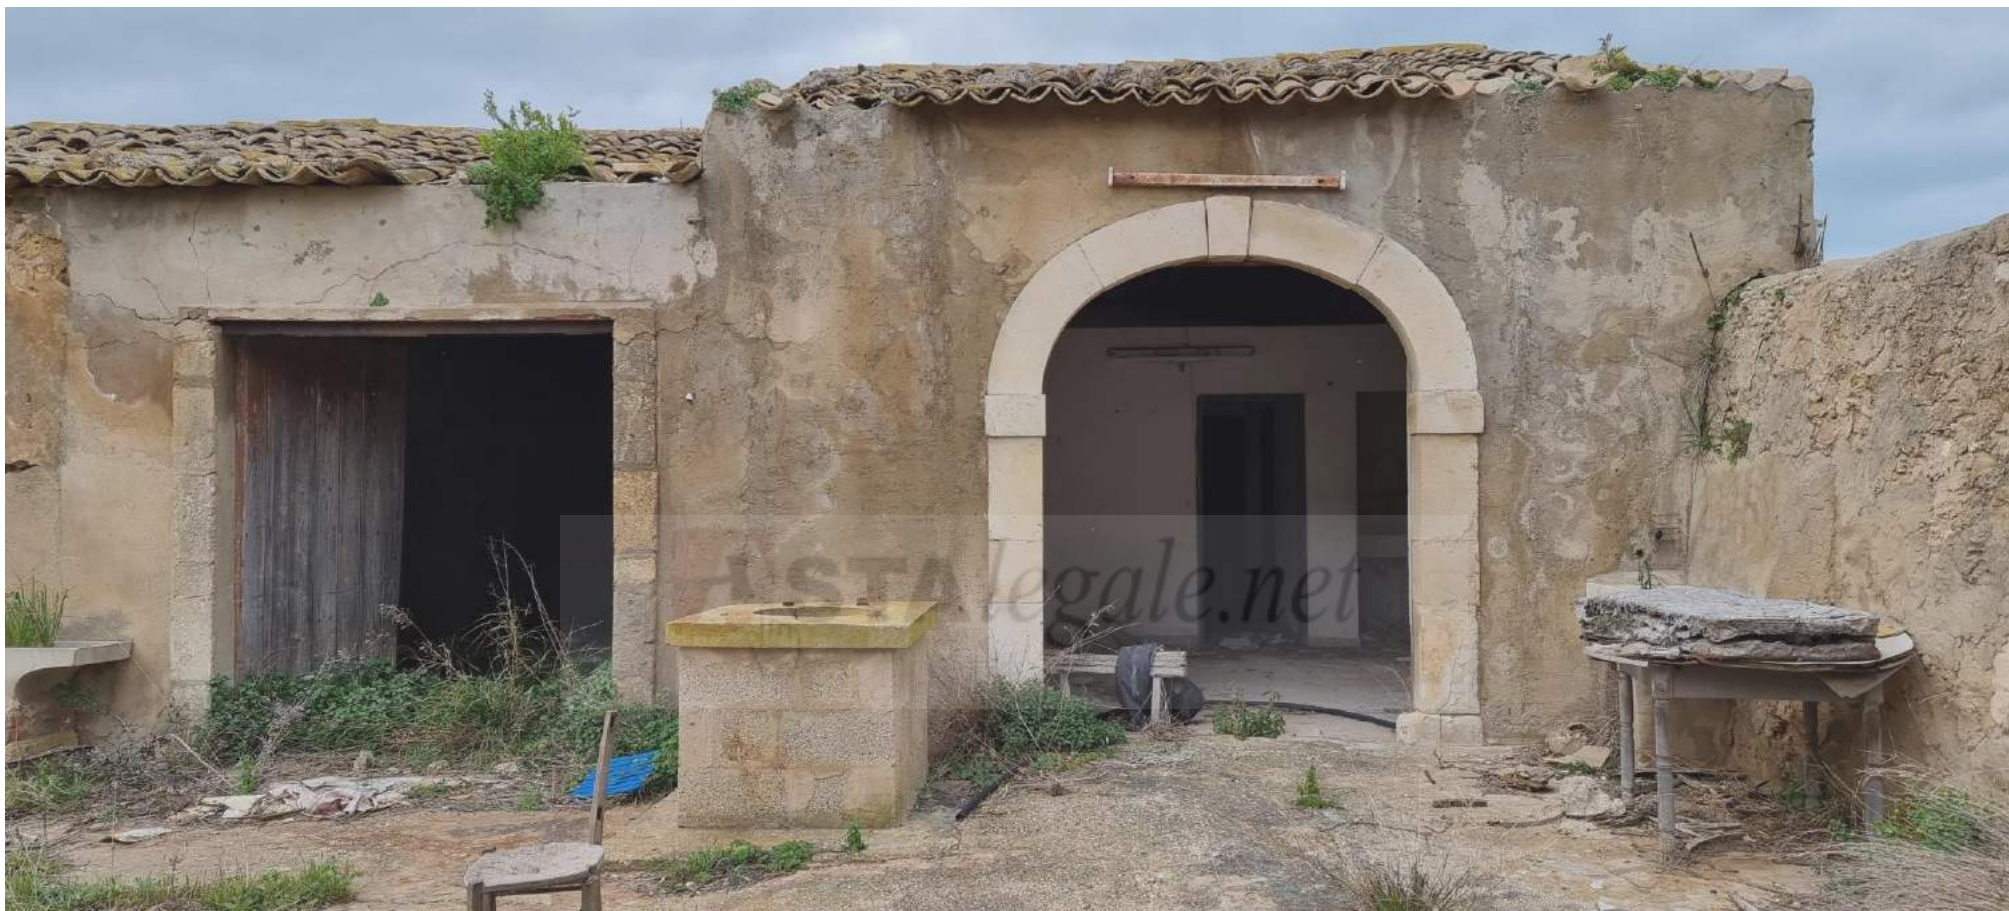
Foto n. 39 - Quinto fabbricato (particella 664, sub 1, D/10, e sub 2, A/4 di 2<sup>a</sup> classe) -Prospetto principale. Si notino le precarie condizioni statiche e conservative.  
N.B.: La cisterna di cui si intravede il collo ricade sulla corte comune e, quindi, non rientra fra le proprietà staggite.

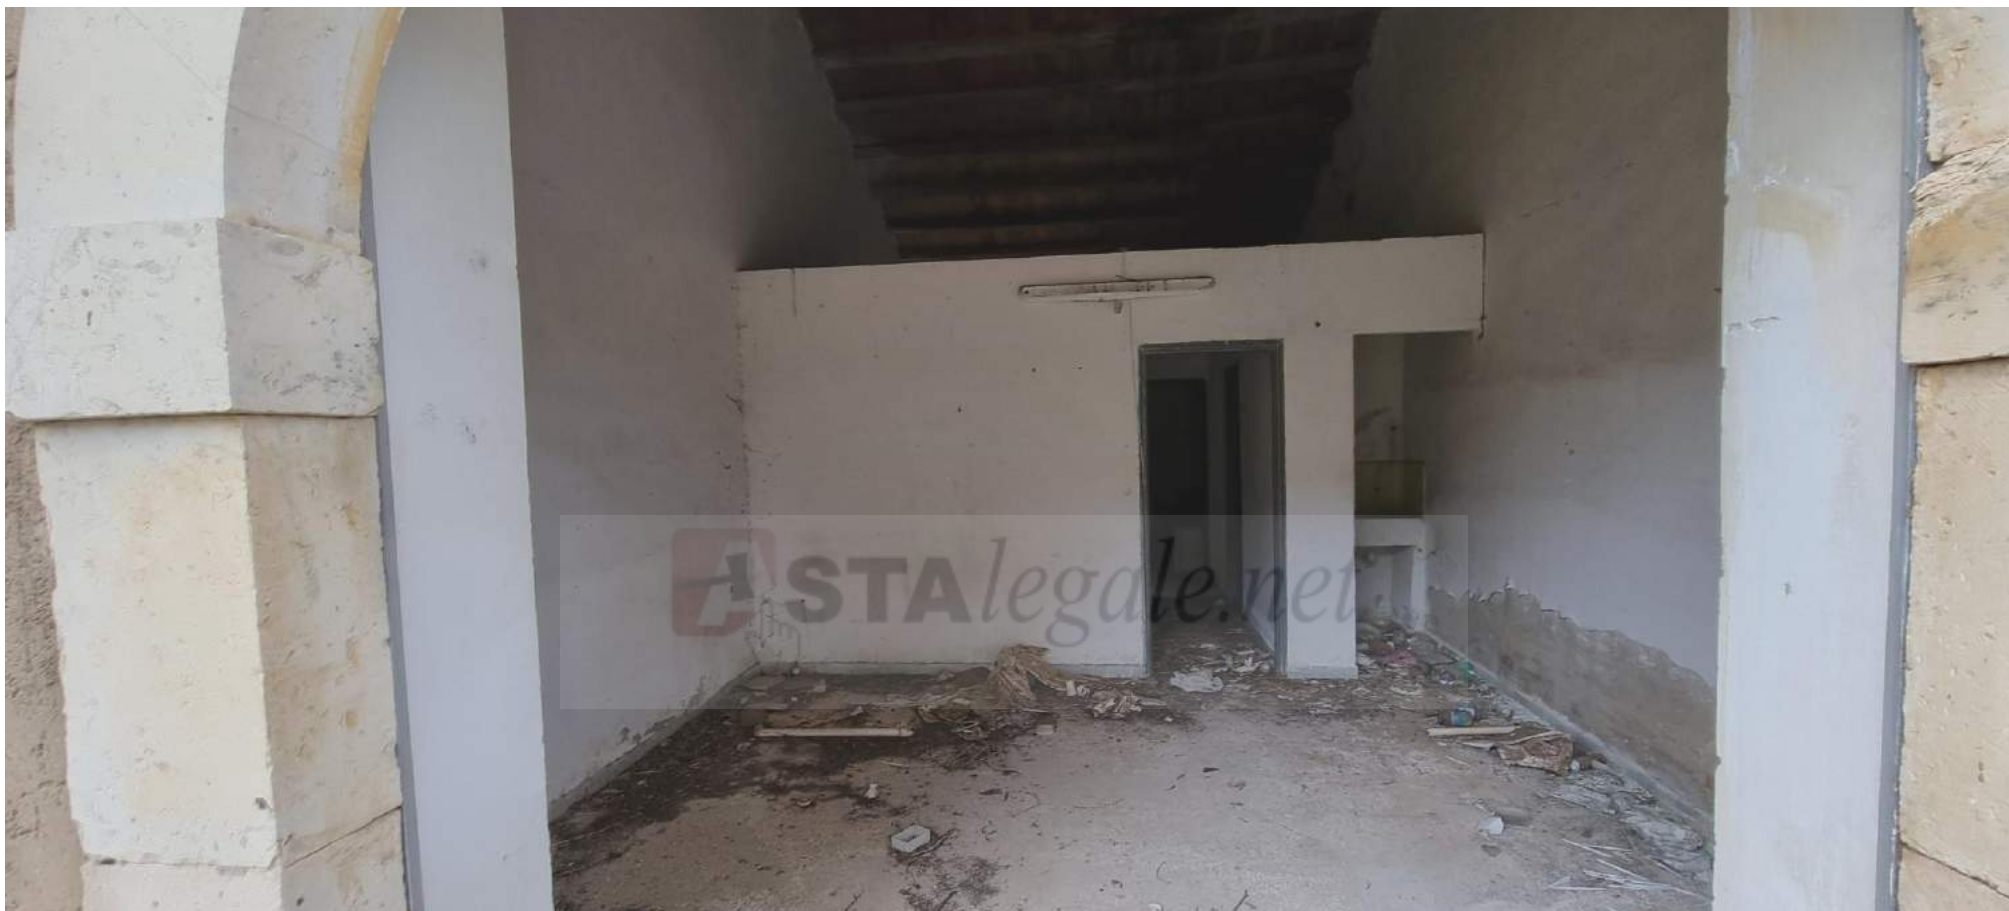
Foto n. 40 - Quinto fabbricato (particella 664 sub 2, A/4 di 2<sup>a</sup> classe). Ingresso. Si noti la suddivisione del vano originario con una parziale tramezzatura.

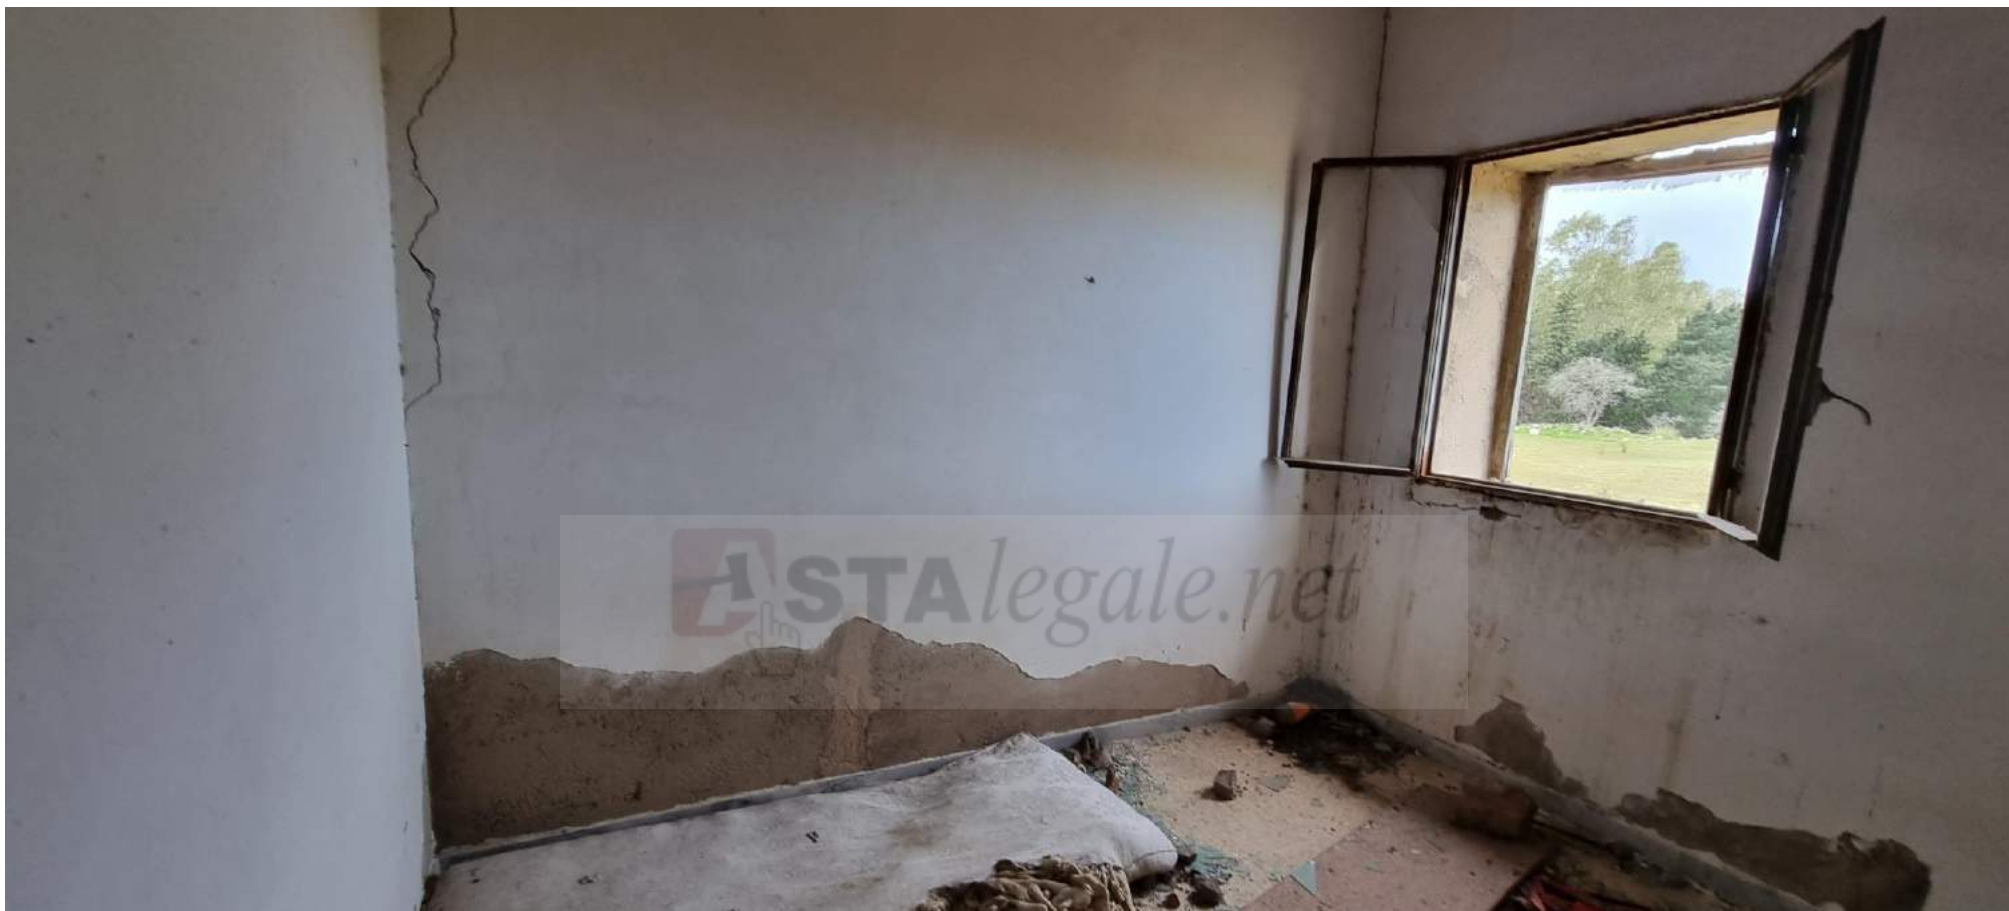
Foto n. 41 - Quinto fabbricato (particella 664 sub 2, A/4 di 2ª classe). Camera con intonaci scrostati e lesionati, infissi interni divelti (a terra) ed esterni inservibili.

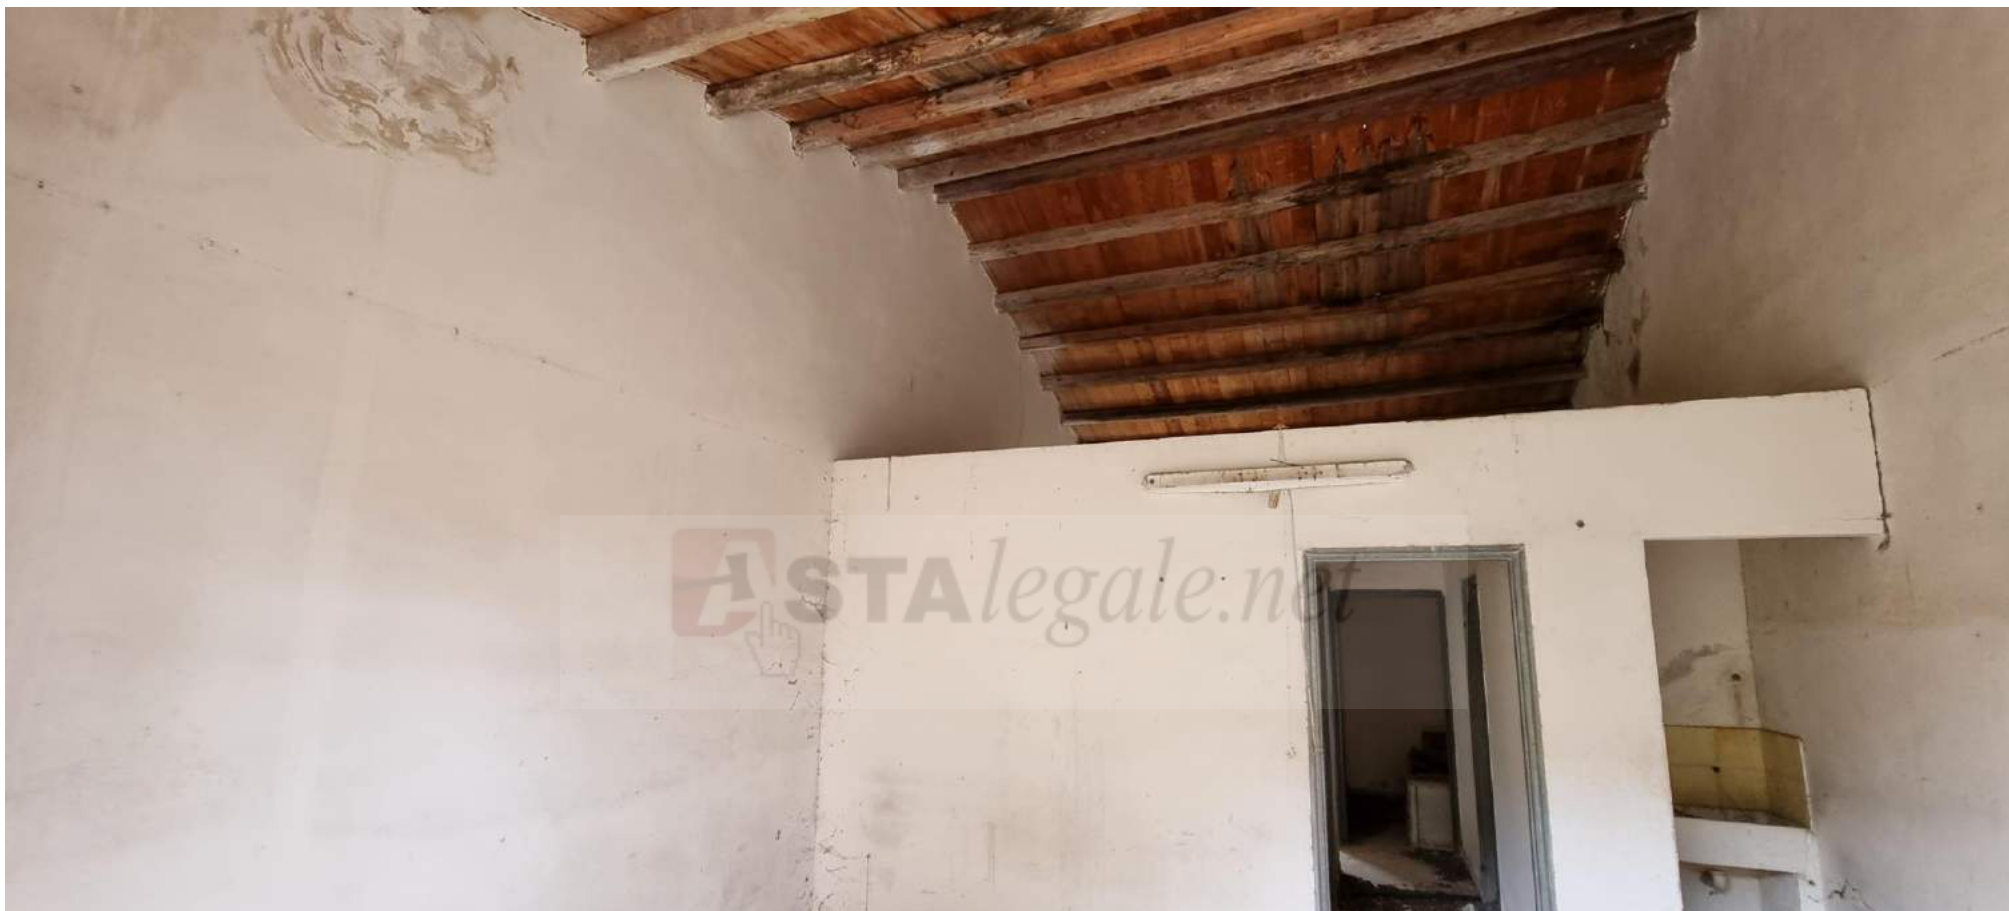
Foto n. 42 - Quinto fabbricato (particella 664 sub 2, A/4 di 2ª classe). Ingresso. Tetto ammalorato.

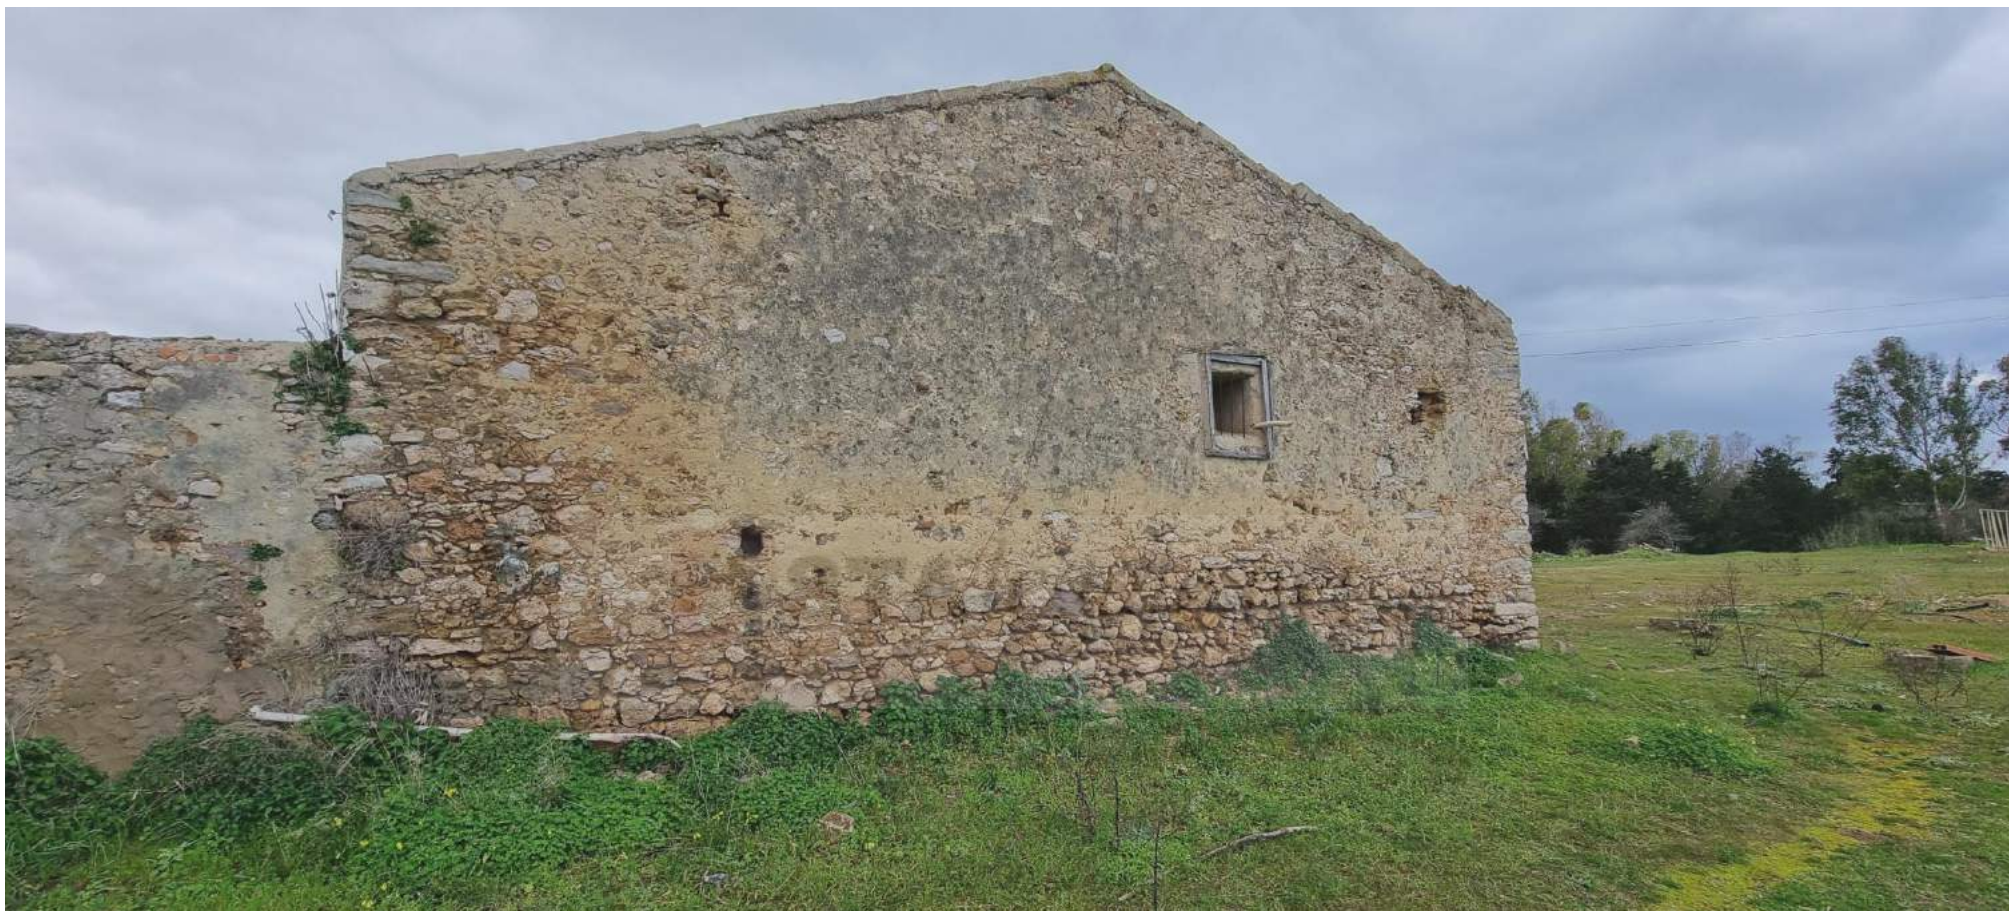
Foto n. 43 - Quinto fabbricato (particella 664, sub 2, A/4 di 2ª classe) - Prospetto laterale a nord profondamente deteriorato specialmente nella parte basale dei muri.
