Oggetto: Esecuzione Immobiliare n. 119/2018 R.G.E.I. presso il Tribunale di Ragusa promossa da XXXXXXXX ed altri intervenuti contro XXXXXXXX.

**CONSULENZA TECNICA DI UFFICIO**

## **5. LOTTO UNICO**

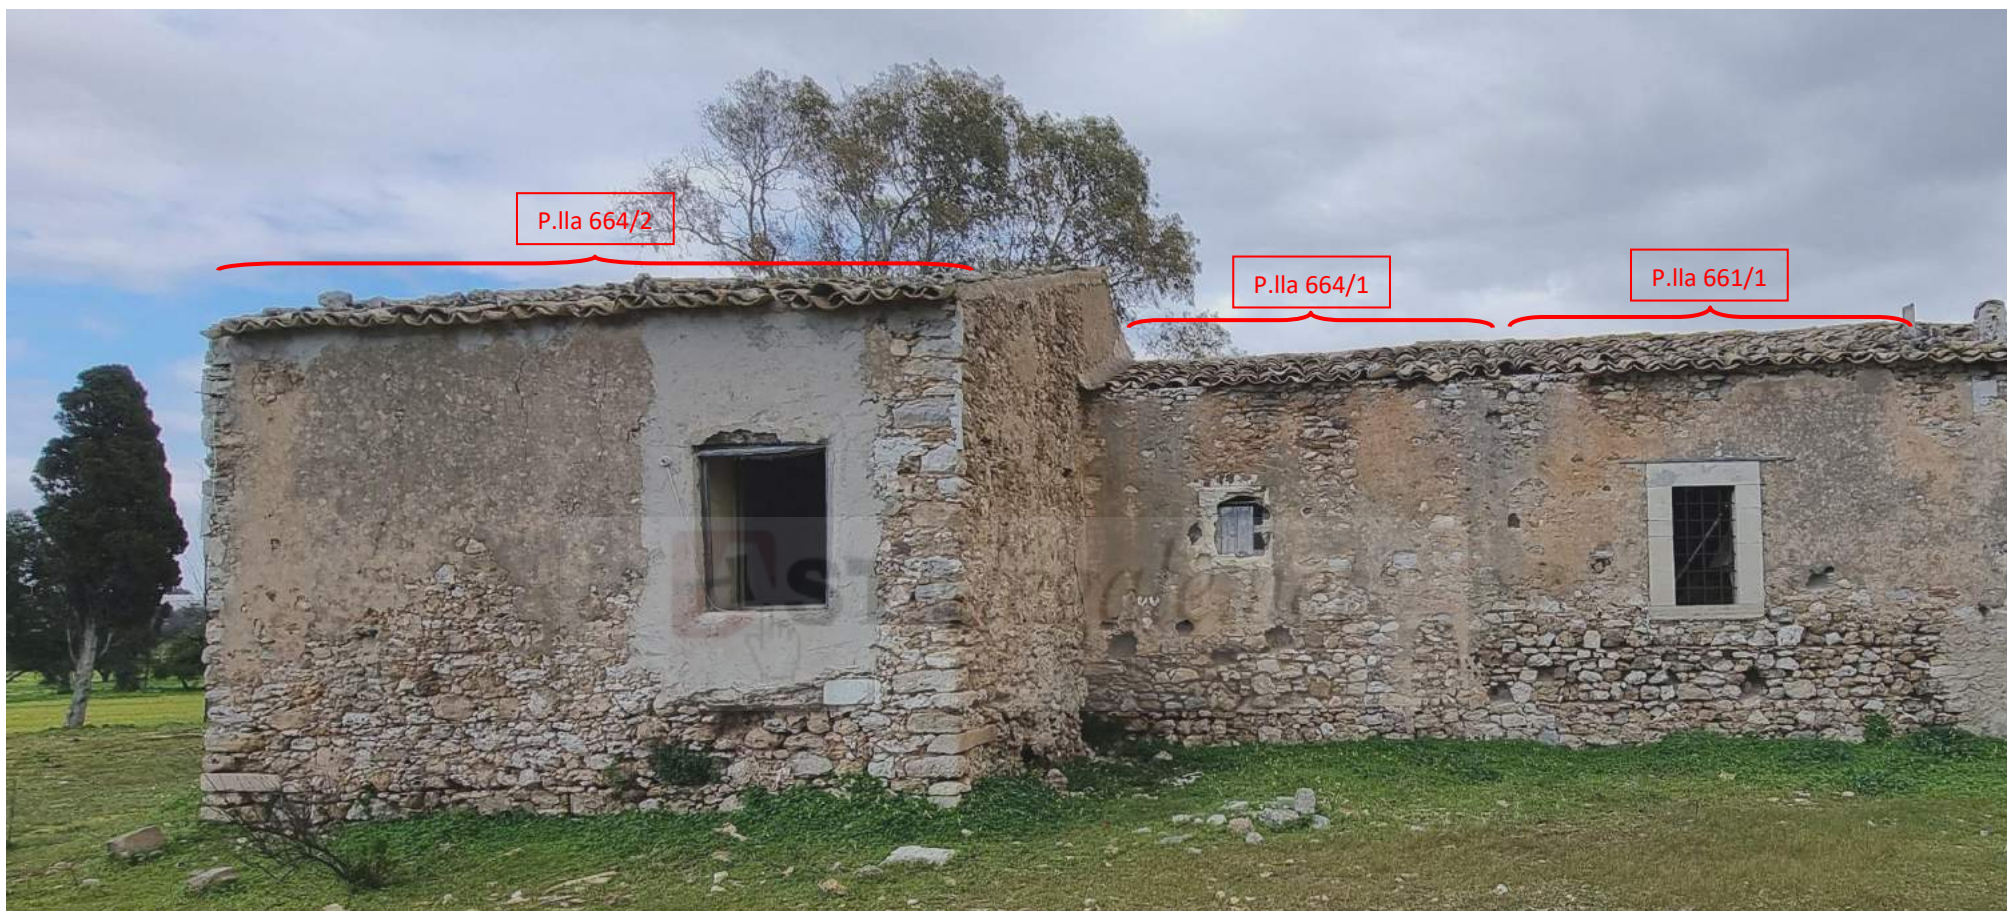
fortemente deteriorati alla base, tanto da far temere cedimenti e crolli imminenti. Inesistenti gli impianti. Destinato a deposito attrezzi, allo stato, è del tutto inagibile e, catastalmente, potrebbe annoverarsi fra i beni collabenti. A parte questa lieve difformità catastale (D/10 anziché F/2), per il resto si ritiene in regola urbanisticamente in quanto, come dichiarato nell'ARTICOLO SETTE dell'atto di provenienza (allegato n. '7') dai danti causa dell'attuale debitore, verosimilmente edificato prima del 1° settembre 1967.

Foto n. 44 - Quarto e quinto fabbricato (particelle 661/1, 664/1 e 664/2) - Retro prospetto ad est. Muri fortemente ammalorati soprattutto alla base.

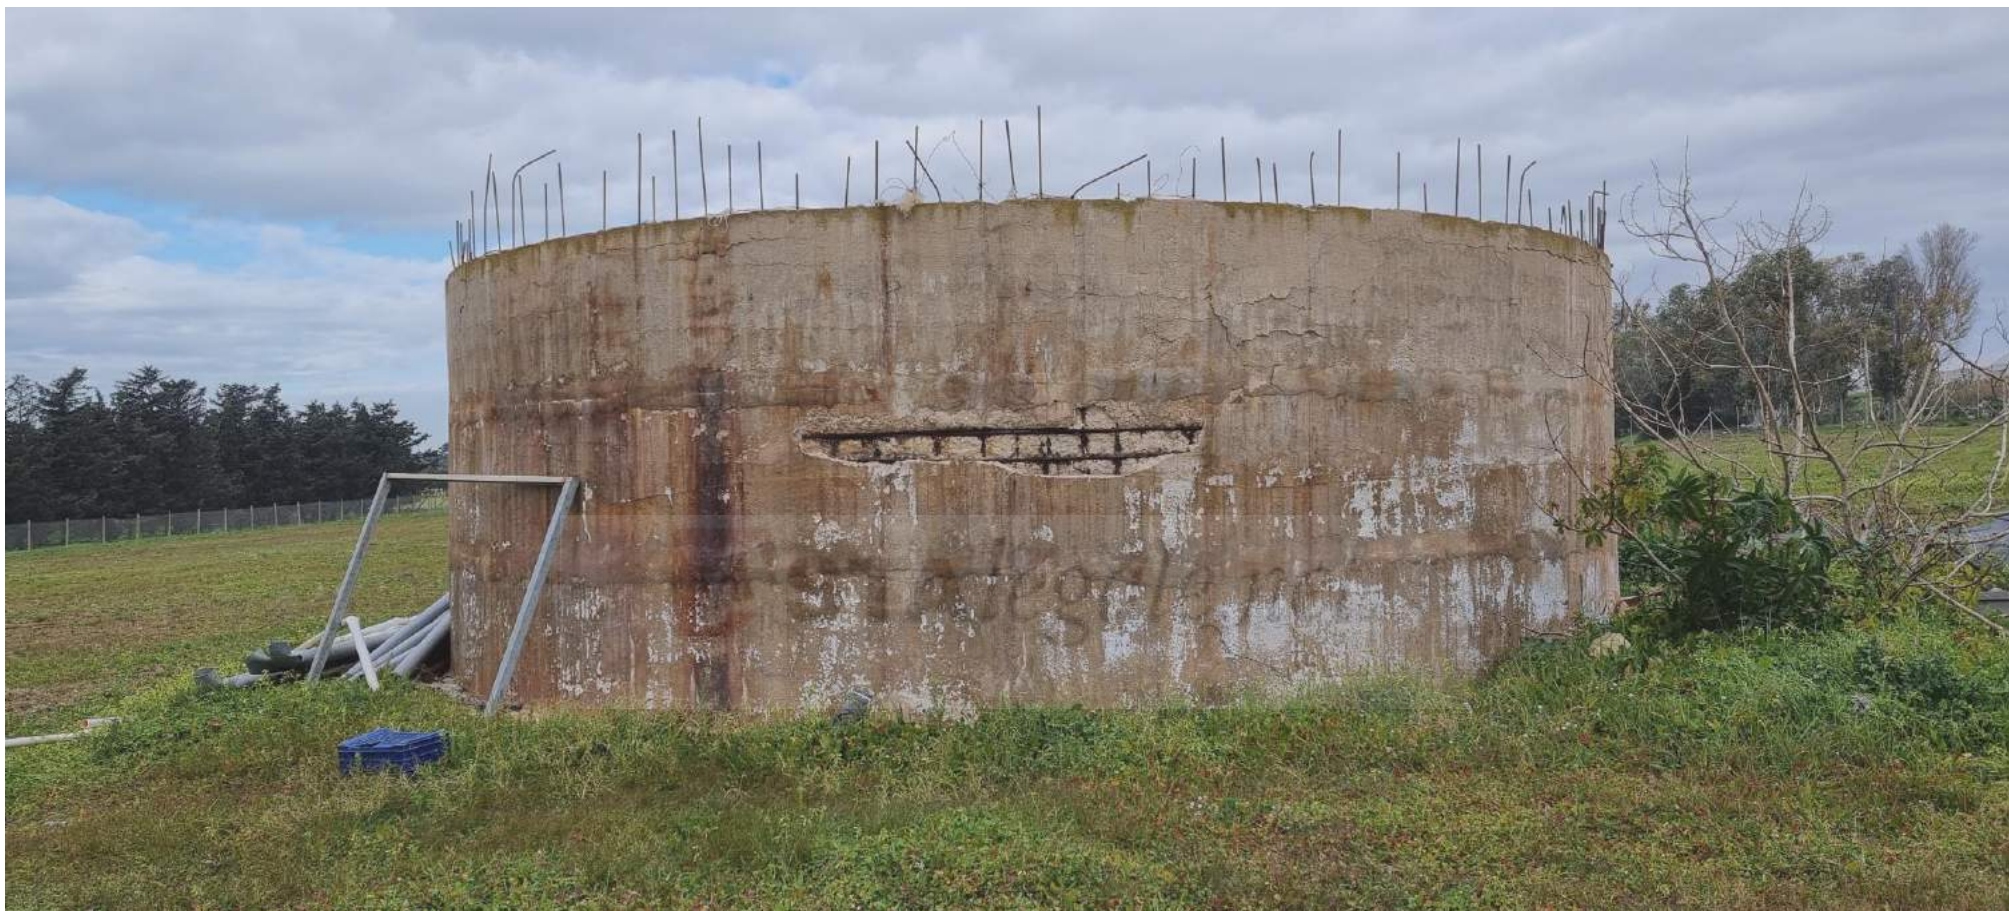
Foto n. 45 - Vasca di accumulo dell'acqua per l'irrigazione

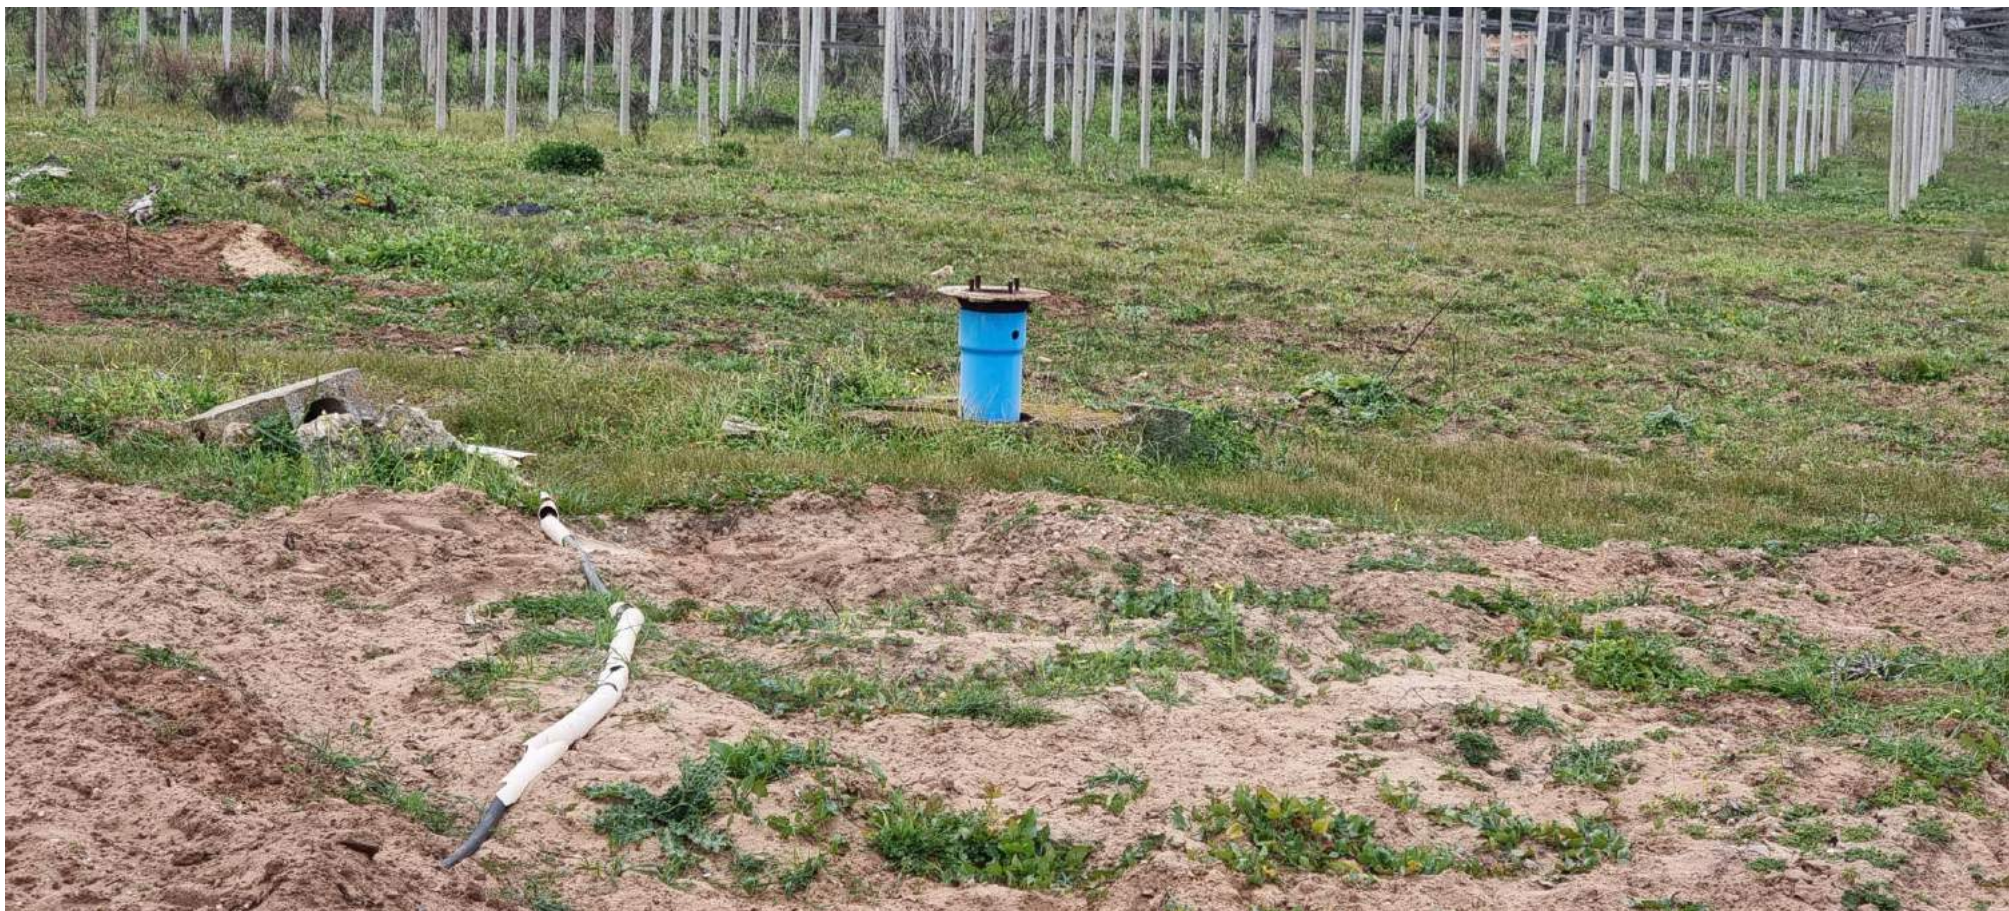
Foto n. 46 - Pozzo ricadente nella particella 662 (ex 312)
