# TRIBUNALE di CREMONA

Proc. n. 01/2024

#### ELABORATO PERITALE

**Comune di Palazzo Pignano (CR) – Via Dei Salici n.7-9-11-13**

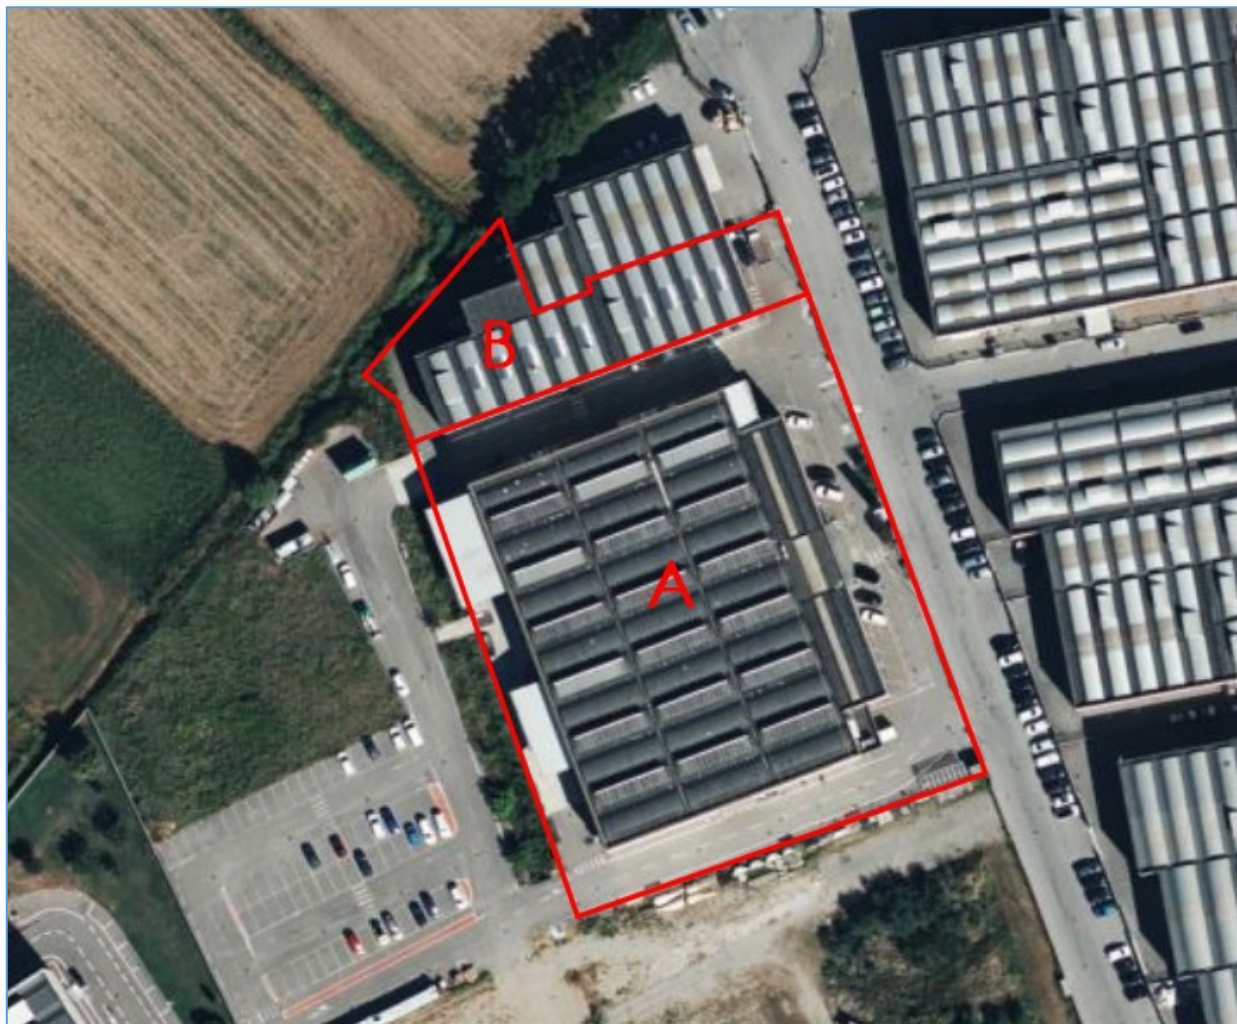
A chiarimento di quanto esposto si riporta, innanzitutto, stralcio della visione aerea (fonte [REDACTED]) e dello sviluppo cartografico catastale (fonte [REDACTED]) con evidenza dei corpi (sviluppo a vista).

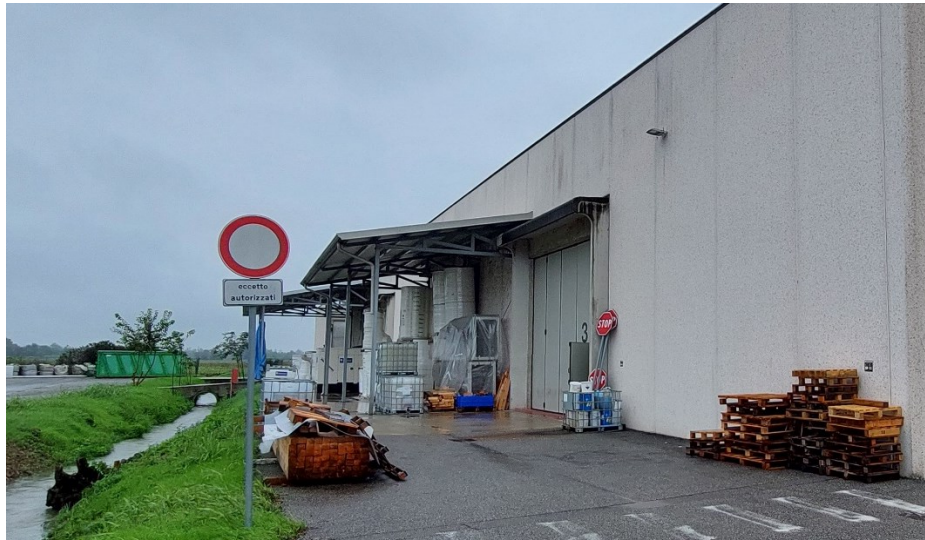
*Tettoie da rimuovere*

Per il corpo A, come già indicato, le tettoie esterne dovranno essere rimosse, per il soppalco si dovrà valutare se non presente nelle tavole progettuali e, nel caso, effettuare le dovute verifiche di sanabilità urbanistica compatibilmente con i calcoli strutturali ed idoneità statica. Lo stesso dicasi per il volume aggiunto ricavato nel terrazzo al piano primo, da verificarsi altresì la portata di tale soletta.

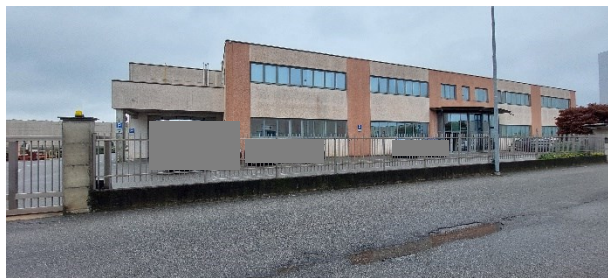
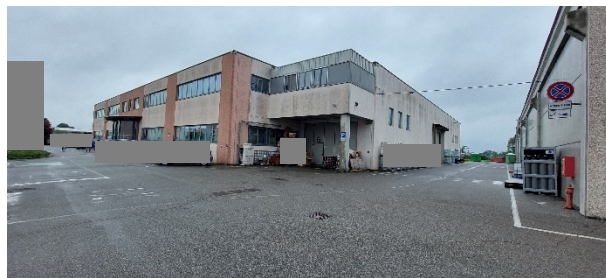
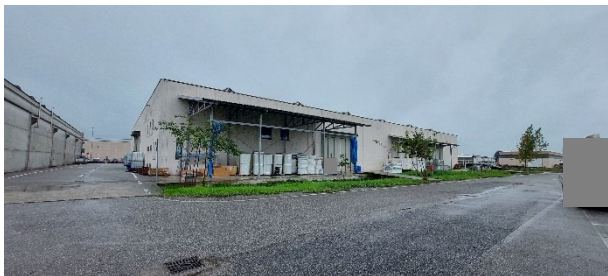
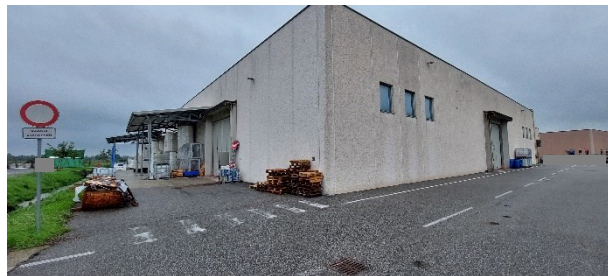
Dal sopralluogo effettuato e da indagini visive, senza prove specifiche sui materiali di costruzione utilizzati e senza ispezione diretta al manto di copertura, l'unità risulta in buone condizioni di manutenzione, fermo restando la verifica dell'effettivo buon funzionamento degli impianti tutti.

| <i>Strutture verticali</i> | materiale: struttura portante in pilastri e travi in c.a., pannelli prefabbricati in c.a., con finitura granigliata sulle pareti perimetrali. |
| <i>Copertura</i> | tipologia: a shed – materiale: struttura in c.a. – rivestimento: probabile guaina bituminosa ( <u>da verificare lo stato di resistenza all'acqua</u> ) - isolamento: non verificato. |

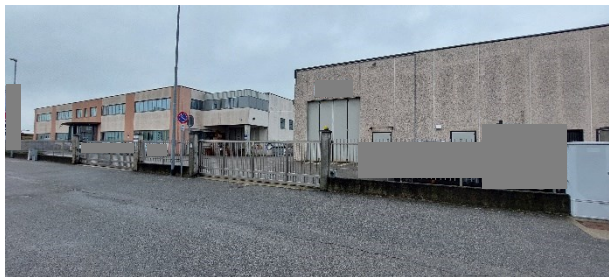
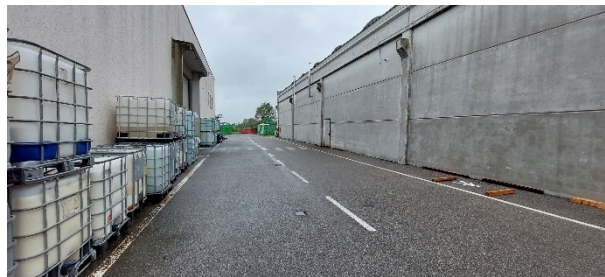
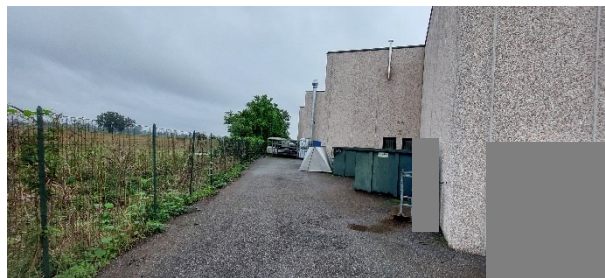
Dal sopralluogo effettuato e da indagini visive, senza prove specifiche sui materiali di costruzione utilizzati e senza ispezione diretta al manto di copertura, l'unità risulta in buone/discrete condizioni di manutenzione, fermo restando la verifica dell'effettivo buon funzionamento degli impianti tutti.

materiale: struttura portante in pilastri e travi in c.a., muratura in blocchetti di cemento per la porzione confinante con altre unità, pannelli prefabbricati in c.a., con finitura granigliata sulle pareti perimetrali.

tipologia: a shed – materiale: struttura in c.a. – rivestimento: probabile guaina bituminosa (da verificare lo stato di resistenza all'acqua) - isolamento: non verificato.
