TRIBUNALE CIVILE DI ROMA - SEZ. FALLIMENTARE

Fall. n. 573/2021 di s.a.s. e di in proprio

RELAZIONE ESTIMATIVA

La presente Relazione estimativa riguarda il compendio immobiliare sito in Via delle Marmorelle, 1589 a Monte Compatri (RM) costituito da una porzione di fabbricato di due piani e da quattro piccole aree.

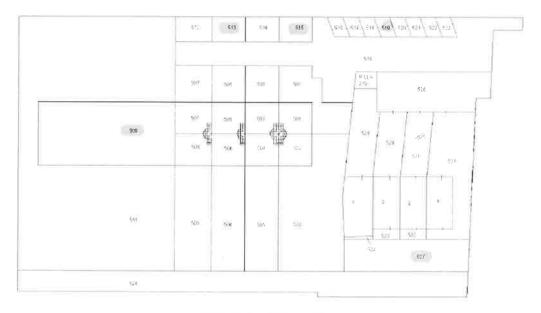
Elaborato planimetrico

La porzione di fabbricato e le aree di proprietà del fallimento, come anche le aree comuni a tutte le u.i. del fabbricato (BCNC sub. 510, 511 e 524), sono individuati nell'elaborato planimetrico della part. 29 depositato al catasto con prot. RM0397113 del 16/05/2006:

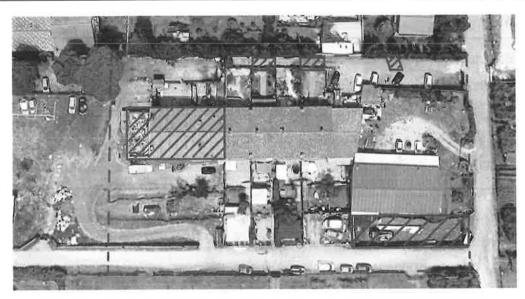
Vista della porzione di fabbricato e delle quattro aree di proprietà del fallimento

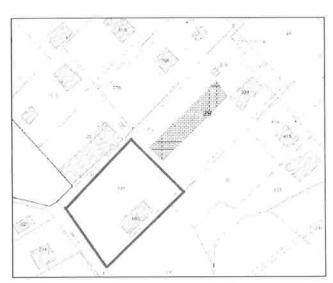
Estratto di mappa con indicazione del terreno con fabbricato abusivo acquisiti dal Comune

L'acquisizione dei beni da parte del Comune deriva dall'ordinanza di demolizione e ripristino dello stato dei luoghi n. 15/2023 prot. 9343 del 28/03/2023 del fabbricato abusivo distinto al fgl. 14 part. 400 sul terreno part. 399 e dal successivo accertamento dell'inottemperanza

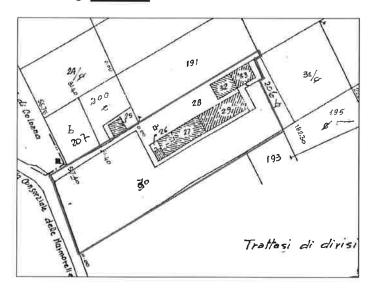
Per la rappresentazione catastale degli immobili acquistati si riporta di seguito uno stralcio mappale (allegato ad altro atto del Notaio Tufani Rep. 13769 stipulato lo stesso giorno 08/04/1986) sul quale abbiamo perimetrato le particelle del compendio immobiliare oggetto dell'atto di provenienza al sig.

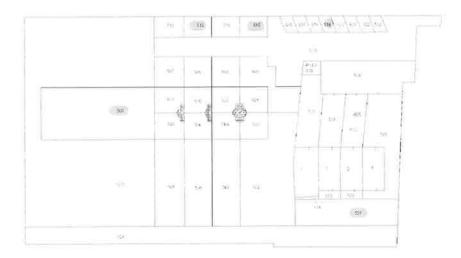
Attualmente, a seguito dei lavori di ristrutturazione dell'originario fabbricato ad uso agricolo, di variazioni catastali e vendite di alcune unità immobiliari, la porzione del fabbricato rimasta in proprietà al fallimento è quella in origine individuata dalle part. 26 e 27, ora distinta con la part. 29 sub 509 (unità in corso di definizione). Inoltre, risultano intestate al sig. anche alcune aree prospicienti a unità immobiliari cedute a terzi prima del fallimento e individuate alla part. 29 con i sub. 513 (cat. F/1 di mq 42 – area urbana), sub. 515 (cat. F/1 di mq 42 – area urbana), sub. 519 (cat. C/6 di mq 12 – posto auto scoperto), sub 527 (cat. F/1 di mq 170 - area urbana), come si evince dall'ultimo elaborato planimetrico protocollato in catasto il 16/05/2006 e di seguito riportato:

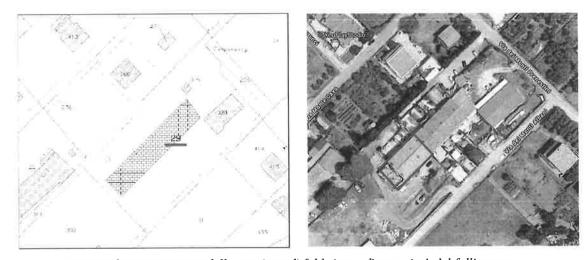
Di seguito l'estratto di mappa catastale con indicazione dell'intero fabbricato distinto al fgl. 14 part. 29 e la indicazione della porzione di fabbricato di proprietà del fallimento.

Estratto di mappa e vista della porzione di fabbricato di proprietà del fallimento

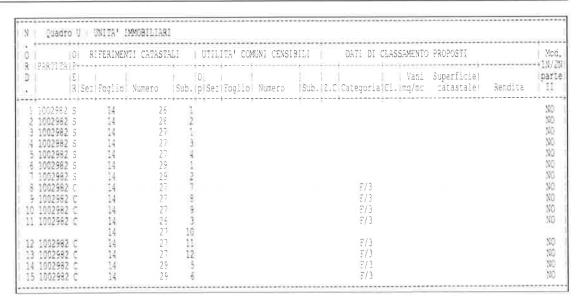
Costituzione di n. 8 u.i. in cat. F/3 (in corso di costruzione), distinte al fgl. 14 part. 26 sub. 3, part. 27 sub. 7, 8, 9, 10, 11 e 12, part. 29 sub. 5 e 6:

LE UNITA' IMMOBILIARI SONO REALIZZATE PER I SOLI SOLAI DI CALPESTIO E COPERTURA E PER LE TAMPONATURE ESTERNE.

MANCANO DI TUTTE LE RIFINITURE SIA INTERNE CHE ESTERNE.
```

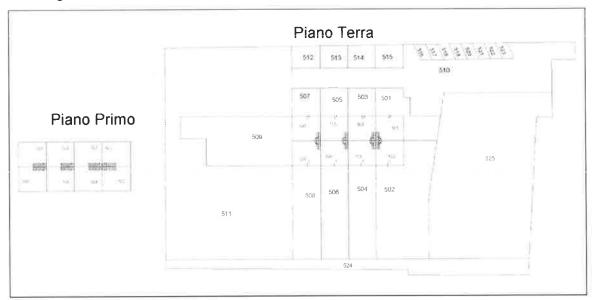
Di seguito lo stralcio dell'elaborato planimetrico del 25/03/2004 con le u.i. costituite:

L'unità immobiliare distinta con il sub. 509, cat. F/4 "in corso di definizione", rappresenta la porzione di fabbricato di proprietà del fallimento.

I sub. 510-511-524-525 sono beni comuni non censibili (BCNC).

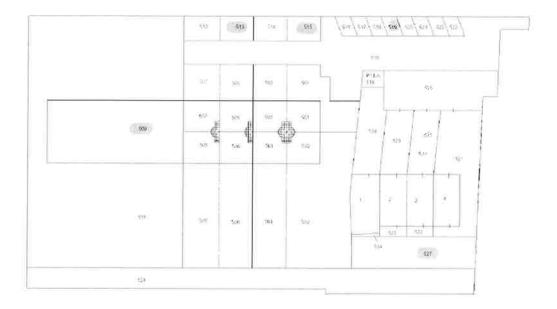
Di seguito lo stralcio dell'elaborato planimetrico del 16/05/2006, ultimo presente in catasto, con evidenziate le u.i. di proprietà del fallimento:

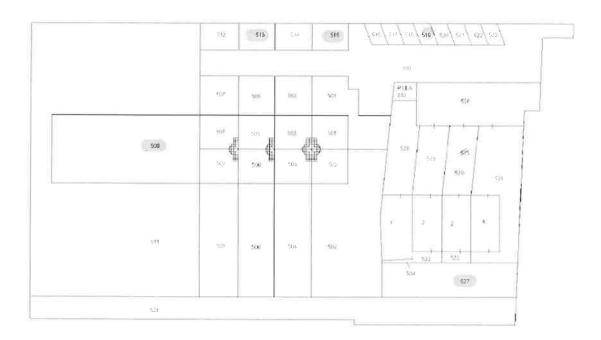
Elaborato planimetrico del 2006 (ultimo presentato in catasto per la part. 29)

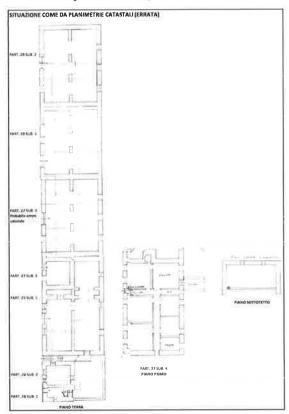
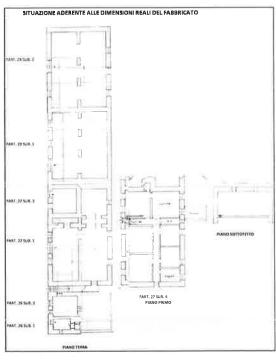
Di seguito la composizione delle planimetrie catastali del fabbricato:

Situazione come da planimetrie catastali (errata)

Situazione come da dimensioni reali del fabbricato

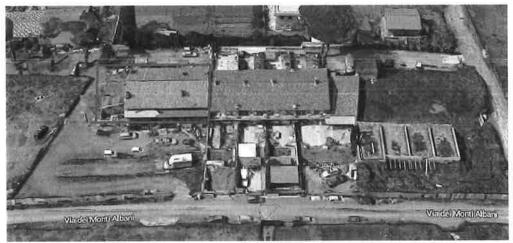
Di queste n.8 u.i. solo n.6 u.i. ricadono nella porzione di fabbricato di proprietà del fallimento (part. 26 sub.1 e sub.2, part. 27 sub.1, sub.2, sub.3 e sub.4) mentre le altre 2 u.i. (part. 29 sub.1 e sub.2) ricadono nella porzione di fabbricato già alienata a terzi prima del fallimento.

Vista del fabbricato con indicazione della porzione di proprietà del fallimento

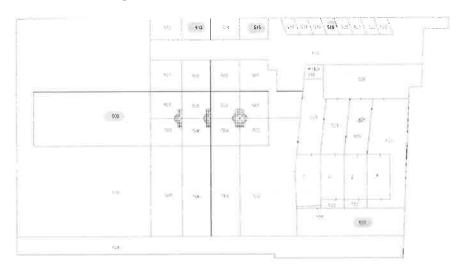
Elaborato planimetrico prot. RM0397113 del 15/06/2006

<u>Le altre 4 unità immobiliari</u>, che dovevano essere ubicate nella porzione di proprietà del fallimento, <u>non sono individuabili mancando gli elaborati grafici descrittivi e non risultano neanche accatastate</u>. Infatti, l'ultimo elaborato planimetrico presente in catasto, prot. RM0397113 del 15/06/2006, identifica la porzione di fabbricato del fallimento con la part. 29 sub. 509 accatastato con la categoria F/4 "in corso di definizione", poiché l'immobile si trova in una fase di trasformazione edilizia e il cambio di destinazione non è

ancora intervenuto. Quindi, ai fini del condono non potrà dimostrarsi l'avvenuto completamento delle opere per queste n. 4 u.i. entro il settembre 1993, come invece indicato nella domanda di condono, perché le unità immobiliari dovevano essere già accatastate con la loro categoria di destinazione d'uso definitiva.
