TRIBUNALE DI RAGUSA

Perizia dell'Esperto ex art. 568 c.p.c. Ing. Fernandez Fabio, nell'Esecuzione Immobiliare 199/2023 del R.G.E.

SCHEDA IMMOBILE

LOTTO UNICO

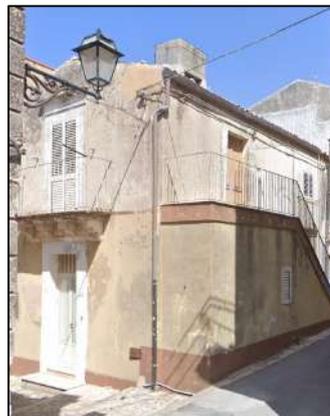
PREZZO	40.000,00 €
DATA (MESI)	26
SUP. PRINCIPALE	103,00
SUP. BALCONI	6,40
SUP. MANSARDA ABITABILE	0,00
SUP. SOTTOTETTO NON ABITABILE - LOCALE DI SERVIZIO - TERRAZZO	0,00
FINITURE	2
IMPIANTO FOTOVOLTAICO	0

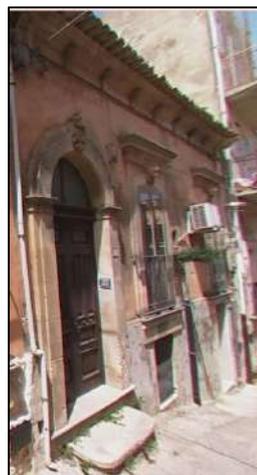
FIGURA 3. PROSPETTO COMPARABILE B

PREZZO	52.500,00 €
DATA (MESI)	21
SUP. PRINCIPALE	152,00
SUP. BALCONI	2,40
SUP. MANSARDA ABITABILE	0,00
SUP. SOTTOTETTO NON ABITABILE - LOCALE DI SERVIZIO - TERRAZZO	90,35
FINITURE	1
IMPIANTO FOTOVOLTAICO	0

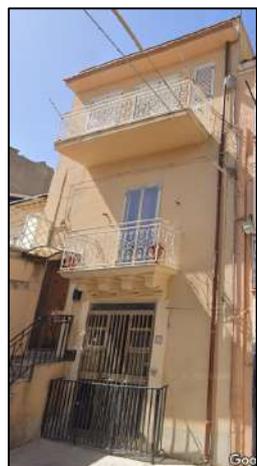
FIGURA 4. PROSPETTO COMPARABILE C

PREZZO	63.000,00 €
DATA (MESI)	3
SUP. PRINCIPALE	101,00
SUP. BALCONI	6,10
SUP. MANSARDA ABITABILE	0,00
SUP. SOTTOTETTO NON ABITABILE - LOCALE DI SERVIZIO - TERRAZZO	13,00
FINITURE	3
IMPIANTO FOTOVOLTAICO	0

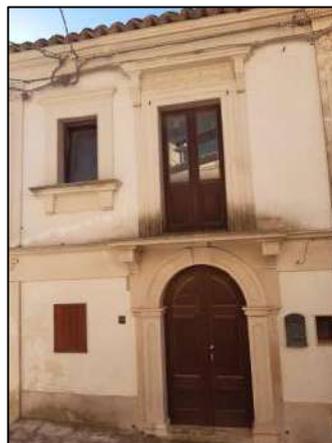
FIGURA 5. PROSPETTO SUBJECT

PREZZO	???????,?? €
DATA (MESI)	0
SUP. PRINCIPALE	156,00
SUP. BALCONI	7,00
SUP. MANSARDA ABITABILE	39,40
SUP. SOTTOTETTO NON ABITABILE - LOCALE DI SERVIZIO - TERRAZZO	52,00
FINITURE	4
IMPIANTO FOTOVOLTAICO	1

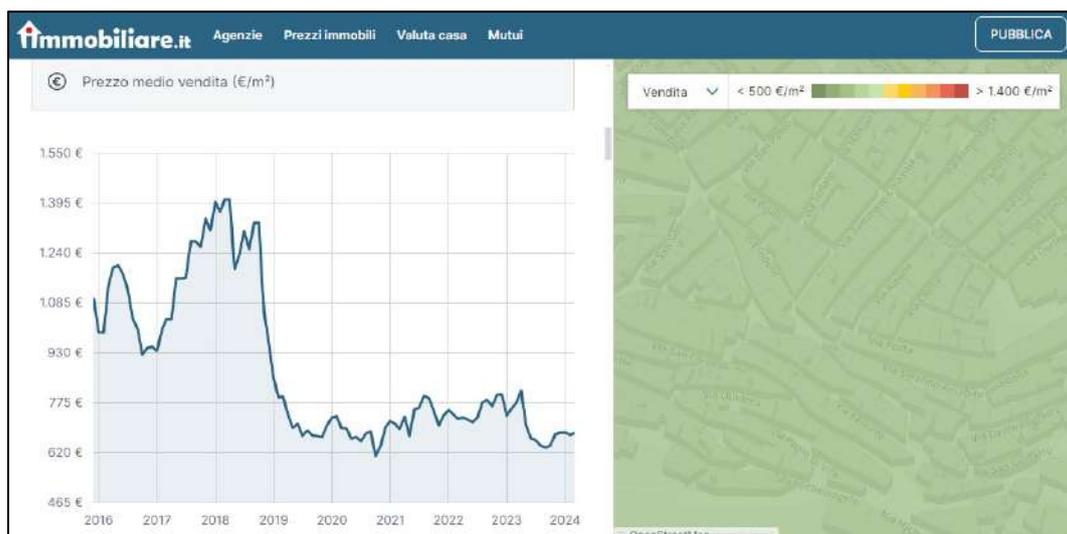
Data: il prezzo marginale è stimato con il saggio annuale (-4,10%) calcolato sulle quotazioni temporali del mercato locale rispetto al prezzo rilevato:

FIGURA 6. DATI RILEVATI DA IMMOBILIARE.IT SU CHIARAMONTE GULFI (RG) PER CALCOLO SAGGIO ANNUO DI RIVALUTAZIONE TEMPORALE
