TRIBUNALE ORDINARIO - BUSTO ARSIZIO

18/2023

CONSULENZA ESTIMATIVA GIUDIZIARIA

LOTTO 1

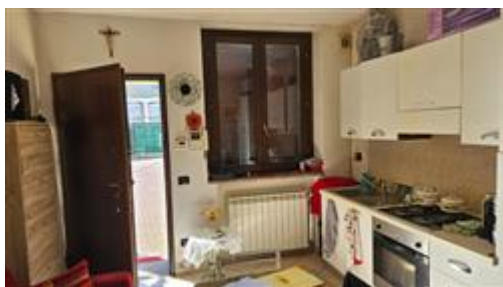
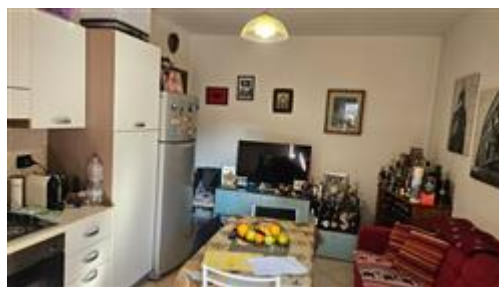
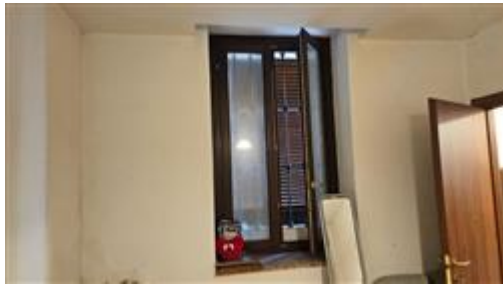
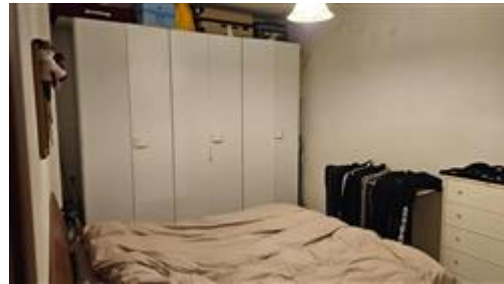
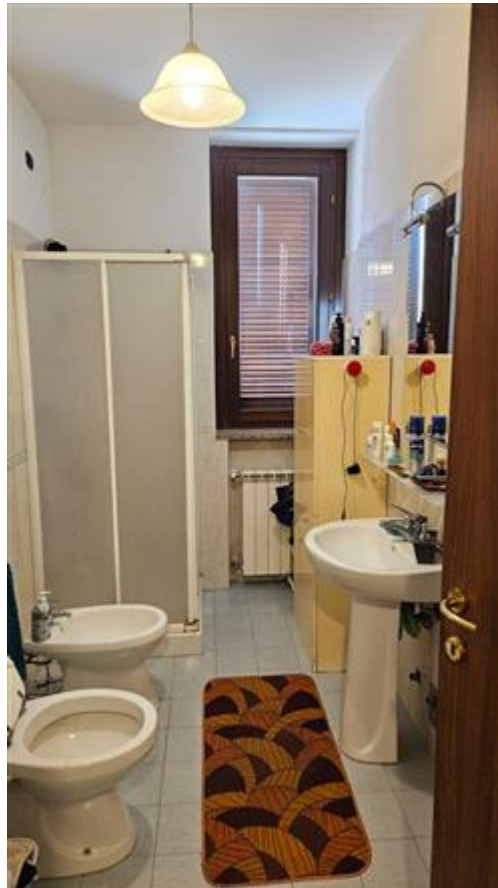
L'appartamento è un bilocale; varcata la porta blindata d'accesso si accede direttamente alla zona giorno di pianta rettangolare e di misure 337x480. Si passa poi nell'anticamera di 182x125 e di qui al bagno di dim. 182x342 e poi alla camera di dimens. 337x480.

Come evidenziato nel capitolo dedicato alla conformità edilizia, non v'è corrispondenza con le misure presenti nella pratica edilizia che risultano più piccole. Questo elemento potrebbe configurare la mancata realizzazione delle contropareti isolanti di progetto; in camera sono evidenti macchie di umidità/infiltrazione, segnale di ponte termici. L'assenza del gradino esterno in corrispondenza della porta d'ingresso (indicato in pratica edilizia) anche qui potrebbe evidenziare la mancanza del vespaio areato (si precisa che la camera ed il bagno sono sottesi ad un piano cantinato non di proprietà).

Le finiture sono comunque discrete e lo stato manutentivo sufficiente. Le porte interne sono tamburate cieche in legno. Pavimentazione e battiscopa in ceramica. Serramenti con doppi vetri rinnovati di recente con scuri ad ante scorrevoli sul lato strada e a battente lato corte. Riscaldamento a radiatori in alluminio con caldaia a gas; impianto elettrico sottotraccia BTicino serie Living con videocitofono.

Sono state rilevate le seguenti difformità: Lo stato dei luoghi non è conforme a quanto risultante agli atti; in particolare risultano diverse le misure interne, non risultano i gradini esterni di accesso all'unità immobiliare, l'arredo fisso evidenziato in pratica edilizia non risulta esistere. La camera risulta essere di 478x300 anziché 460x290; il bagno risulta essere di 182x342 anziché di 165x290; la zona giorno risulta essere di 337x480 anziché di 330x460. In virtù anche della presenza di evidenti ponti termici si presume non siano state realizzate le opportune contropareti isolanti, La zona giorno non presentando i gradini di accesso potrebbe non avere il prescritto vespaio areato. Si ritiene opportuno la necessaria verifica dei rapporti aeroilluminanti e il ripristino degli arredi fissi eventuali. L'immobile a differenza di altre unità immobiliari appartenenti allo stesso stabile non ha certificato di agibilità; esso dovrà necessariamente essere richiesto previa la verifica della conformità impiantistica, edilizia, del Regolamento d'Igiene etc.

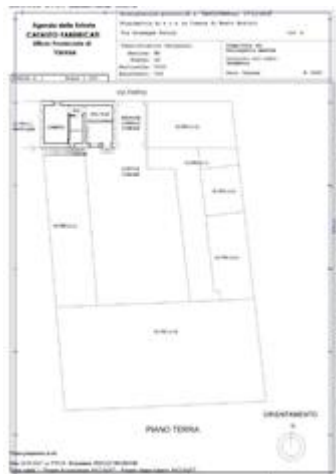
descrizione	consistenza		indice		commerciale
Appartamento	46,00	x	100 %	=	46,00
Totale:	46,00				46,00

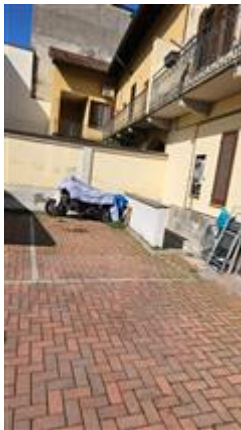
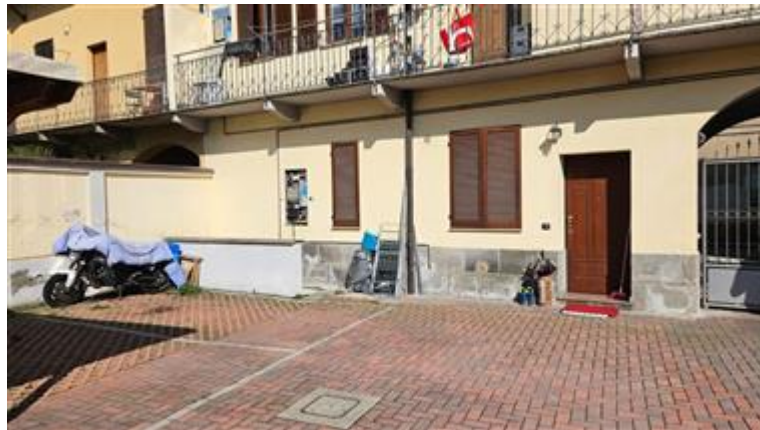
Il posto auto è collocato all'interno della corte comune ed ha accesso carraio da Via Parini al civico

n.6. E' posto accanto all'abitazione oggetto di pignoramento, separato da essa da una scala di accesso al piano interrato che risulta essere scala comune ai proprietari delle cantinole dell'immobile intero (costituitosi "Condominio La Corte di Adone"). La pavimentazione è in autobloccanti. Il posto auto è sufficiente per il parcheggio di una sola autovettura.
