PERIZIA DI STIMA

Oggetto: Perizia di stima relativamente ad unità immobiliare sita in Bertinoro Via Cellaimo n. 1214 e ciclomotore

Procedura RG 9/2025 - [REDACTED]

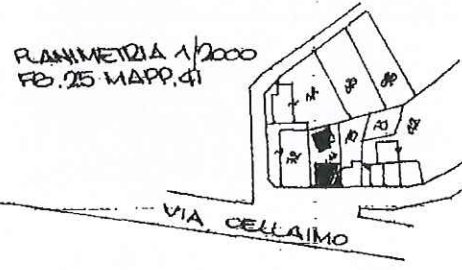
19
Planimetria di u.i.u. in Comune di BERTINORO via CELLAIMO civ.

PIANO TERRA H= 2.66
266

PIANO PRIMO H= 2.75
275

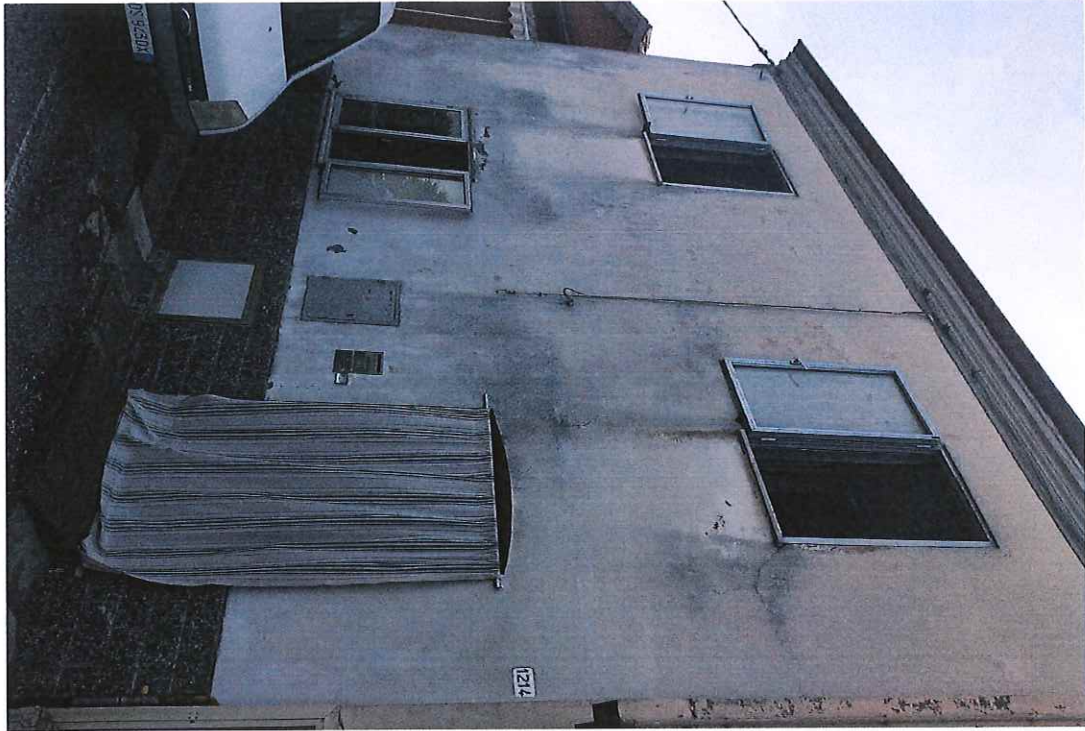
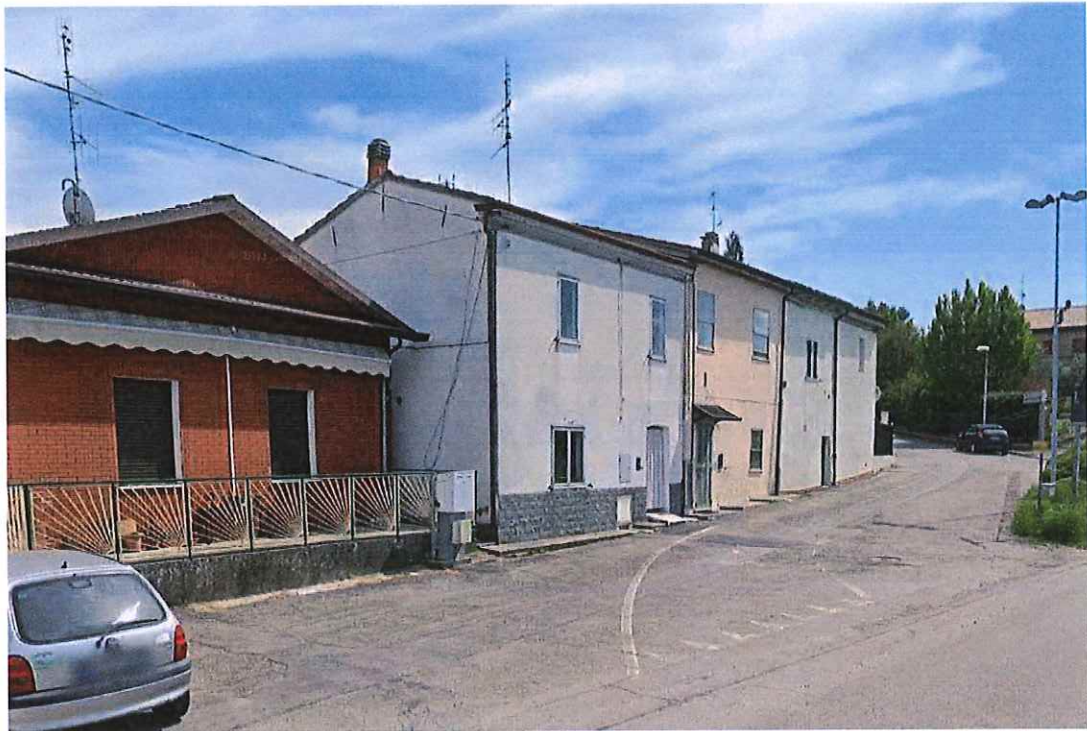
Toto Fronta

Le murature esterne sono intonacate e finte, con alcune aree deteriorate presentanti crepe, umidità di risalita e distacchi dell'intonaco. È presente una zoccolatura in blocchetti di pietra ricostruita.

La facciata principale e quella su Via Cellaimo sono adiacenti ad un altro edificio di altra proprietà, in discrete condizioni.

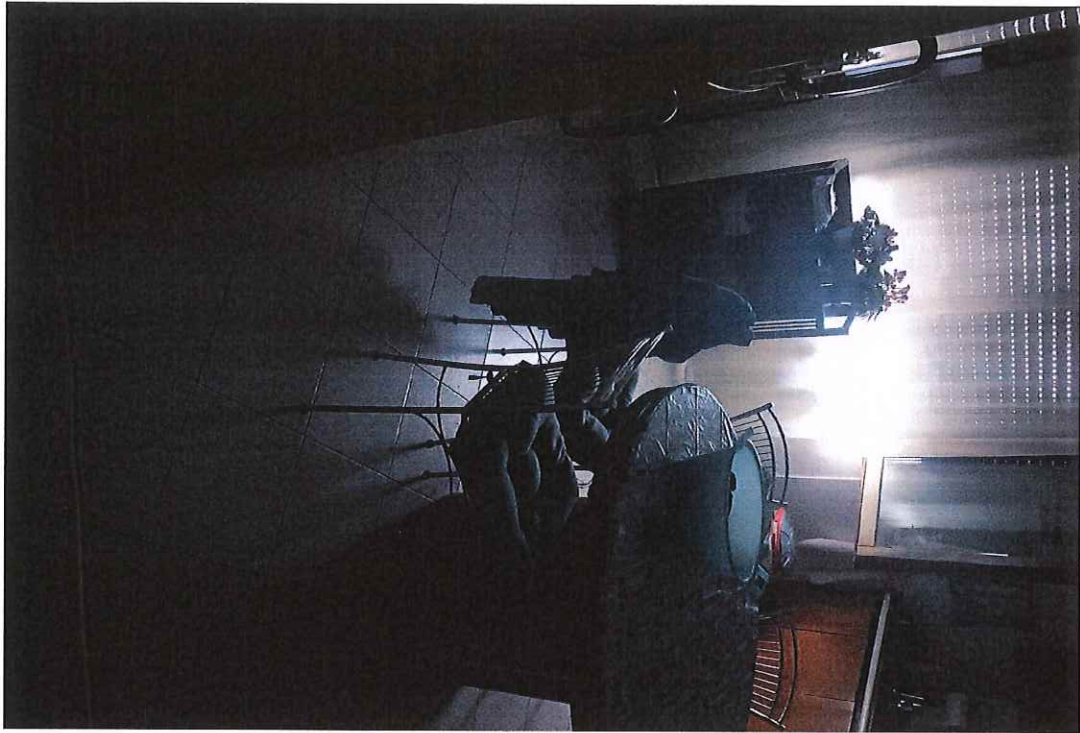
CUCINA

- Locale cucina/pranzo: vano di passaggio anche per il piano primo di discrete dimensioni. Il pavimento è in ceramica di vecchio tipo.
- Locali ad uso camera matrimoniale e singola al primo piano, di buone dimensioni, con pavimento in ceramica 20x20.
- Bagno: di dimensioni ridotte ma dotato di finestra; presenta lavandino, w.c., bidet e doccia. Il rivestimento è in ceramica 20x20, altezza 200 cm, con pavimento in ceramica 20x20. Il servizio è in condizioni di manutenzione mediocri.
- Sottoscala: E' presente al piano terra una piccola loggetta e sottoscala.
- Locale cantina: vano di buone dimensioni, con altezza variabile in quanto a due falde; presenta pareti d'intonaco vetusto e degradato dall'umidità, illuminato insufficientemente da piccole finestre. È presente cemento amianto in copertura.

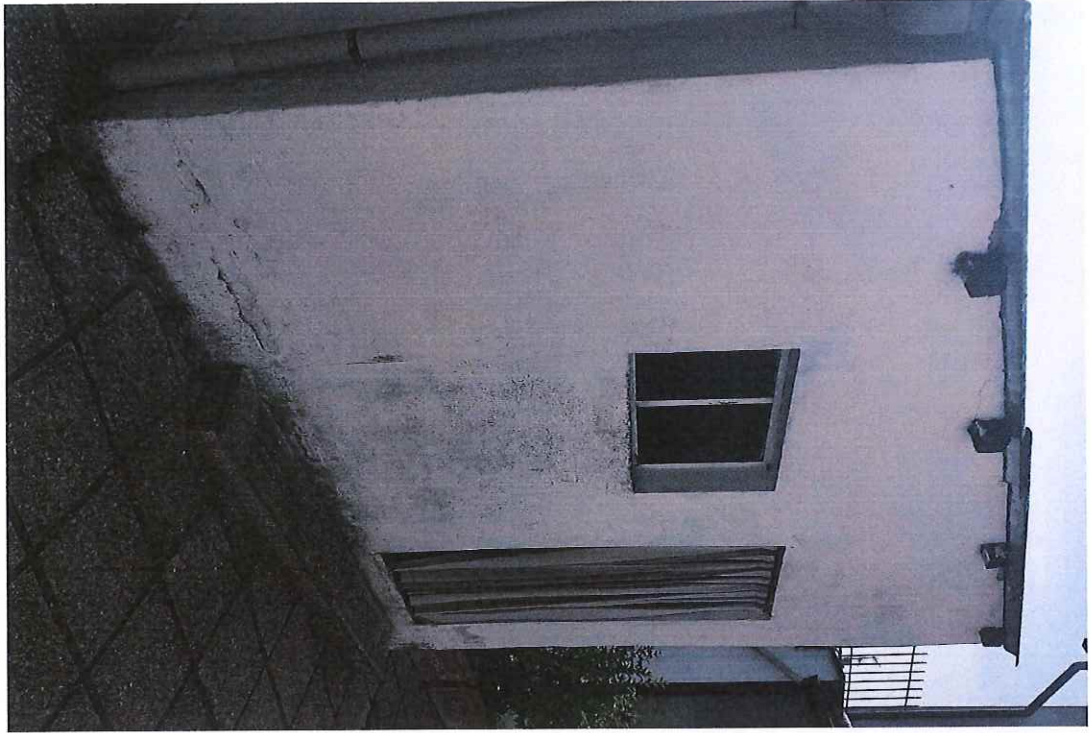
SERVIZI

- Secondo gli accertamenti edilizi, la porta indicata in planimetria catastale del servizio è stata modificata in una porta più piccola e finestra all'interno del vecchio vano. Questa situazione richiede una sanatoria edilizia tramite SCIA di ristrutturazione (abuso minore sanabile) e il pagamento di una sanzione. In base alla vecchia normativa regionale, la sanzione ammontava a 2.000€, mentre con le attuali normative (ancora in fase di implementazione derivanti dal decreto "Salva Italia" convertito in legge che ha modificato il DPR 380), l'importo sanzionatorio deve essere quantificato tramite procedura dell'agenzia delle entrate che non ha ancora emesso disposizioni specifiche, rendendo così il calcolo non possibile. **Tuttavia, considerando i vecchi parametri e aggiungendo i costi delle pratiche tecniche connesse, per sanare l'abuso sarebbero necessari circa 5.000€ onnicomprensivi. Alla luce di tale importo, risulta più conveniente valutare il ripristino della situazione originale, intervento che, senza necessità di pratiche edilizie, comporterebbe una spesa di circa 1.000€ (escluso di portone non necessario).** Per la conformità edilizia si rimanda ad una relazione apposita.

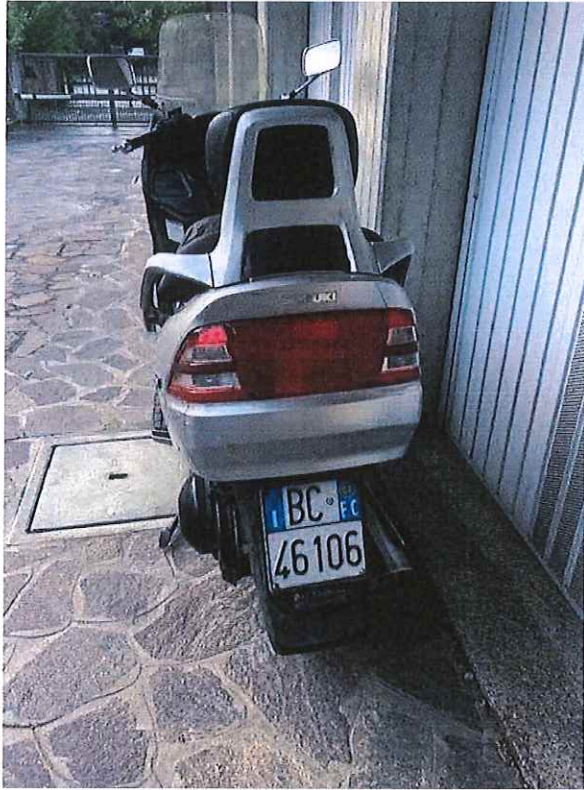
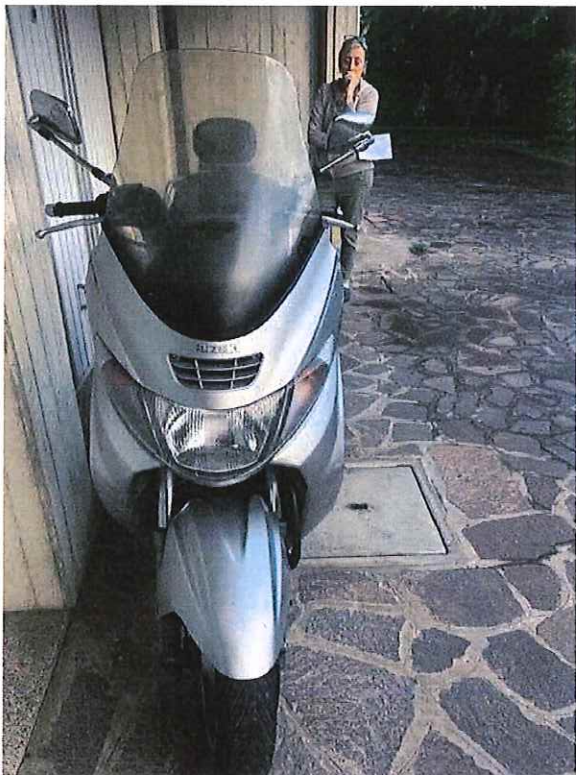
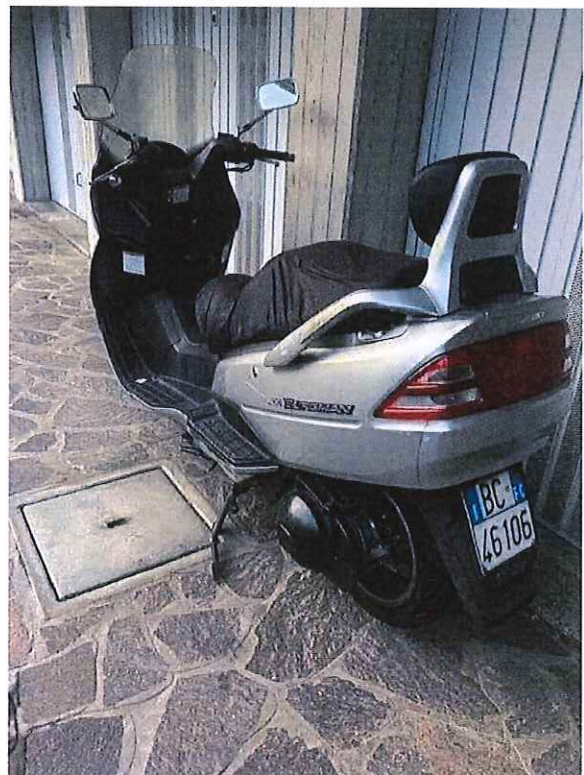
FOTO MOTOCICLO

Il veicolo si presenta in condizioni estetiche e meccaniche compatibili con l'età e l'uso ordinario. Sono presenti segni di normale usura, ma non si evidenziano danni strutturali evidenti.

Da informazioni fornite dal proprietario, il ciclomotore attualmente non è funzionante.
