# TRIBUNALE ORDINARIO DI CAMPOBASSO

Fallimento [REDACTED]

**Fabbricato in Civitacampomarano (CB) di cui al FG.21, P.IIa 218**

**Lotto n. 72 FAB.**

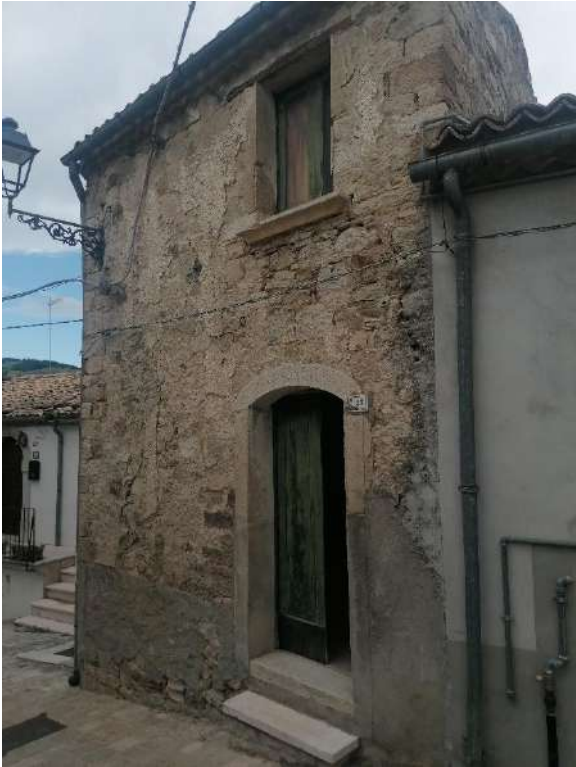
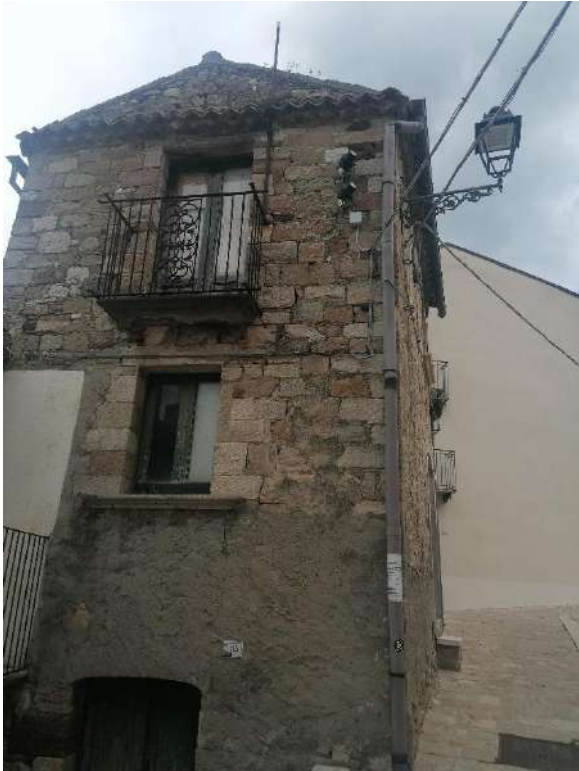
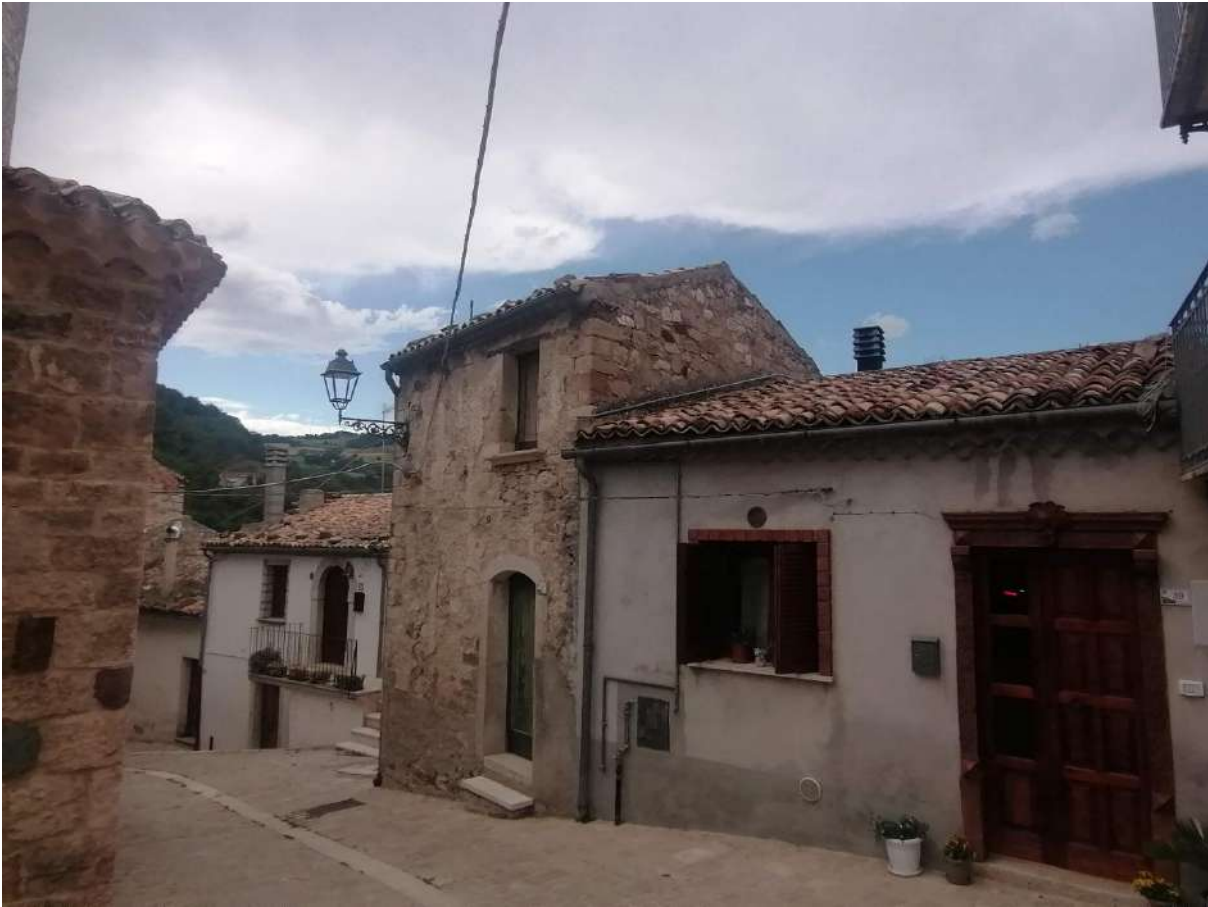
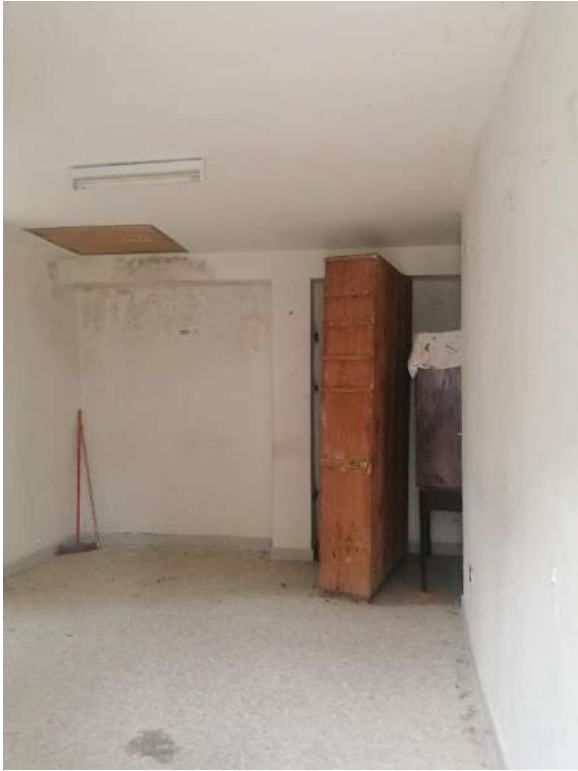
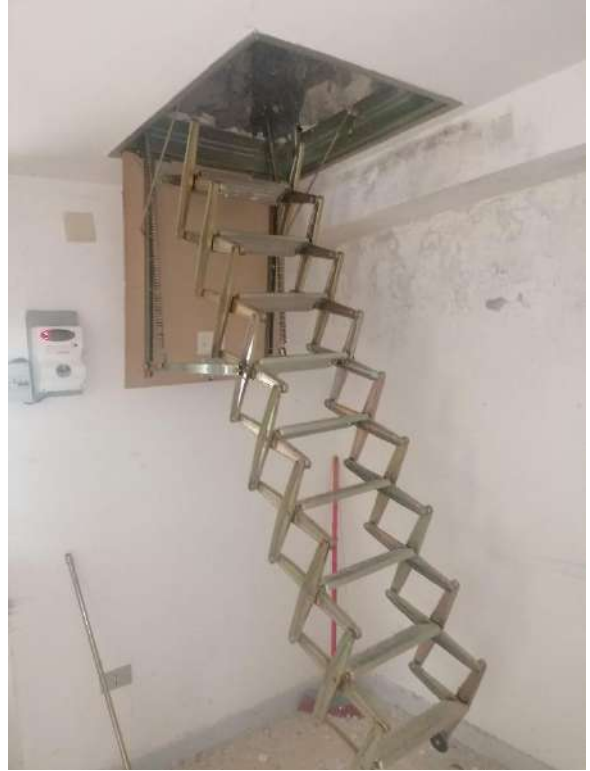
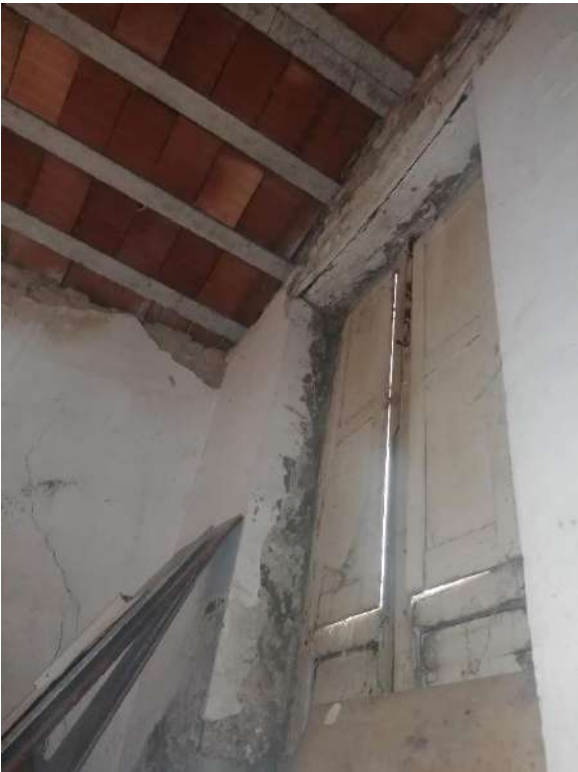
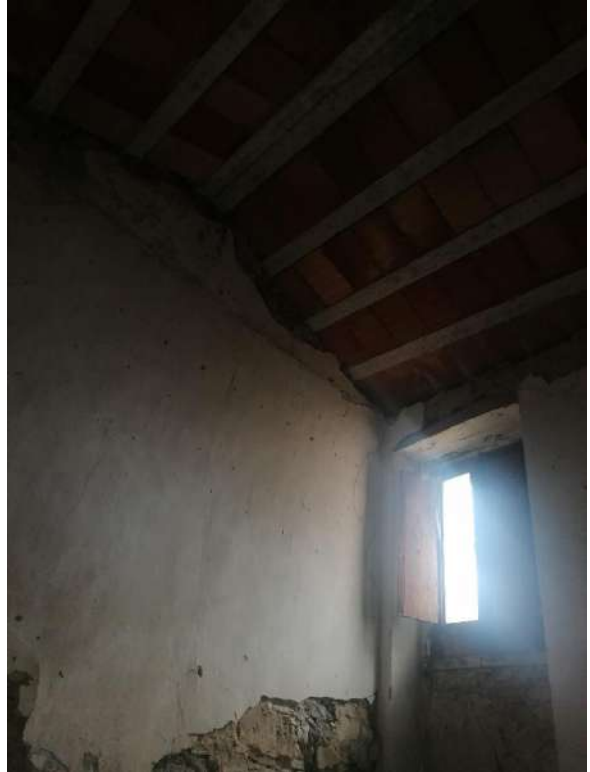
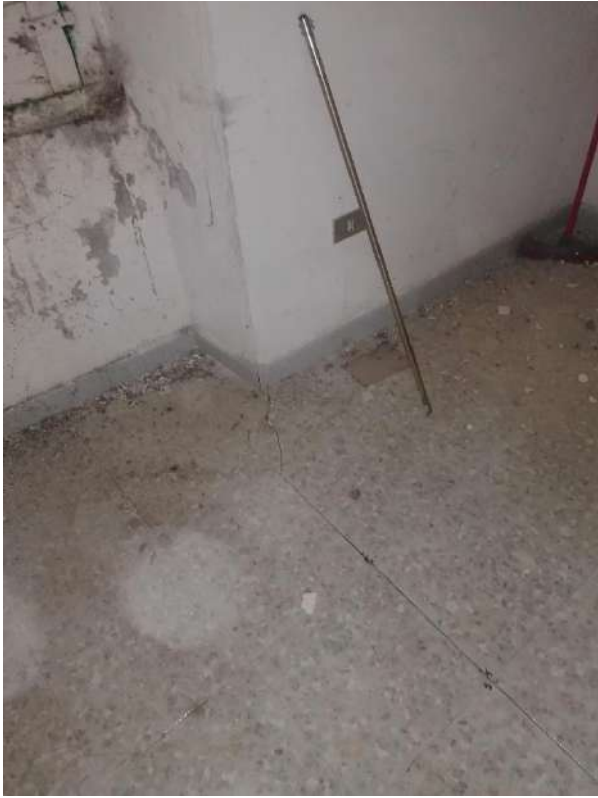
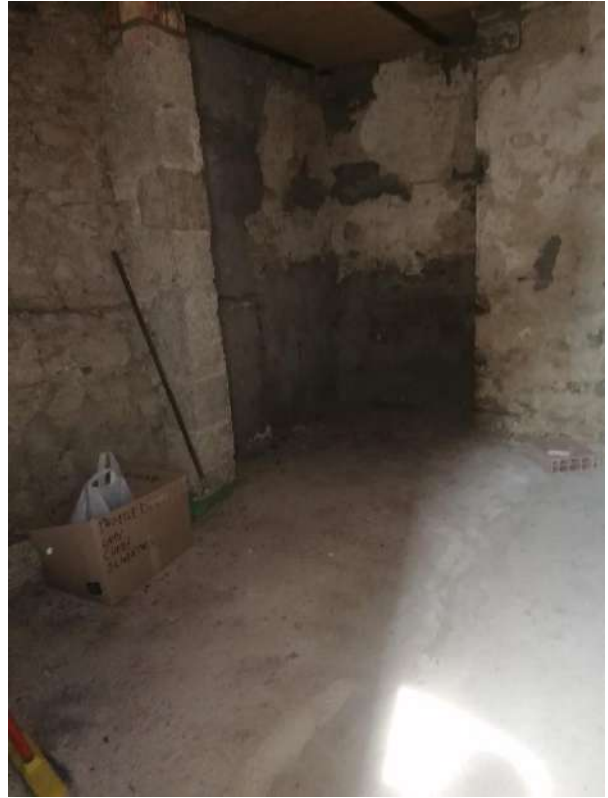
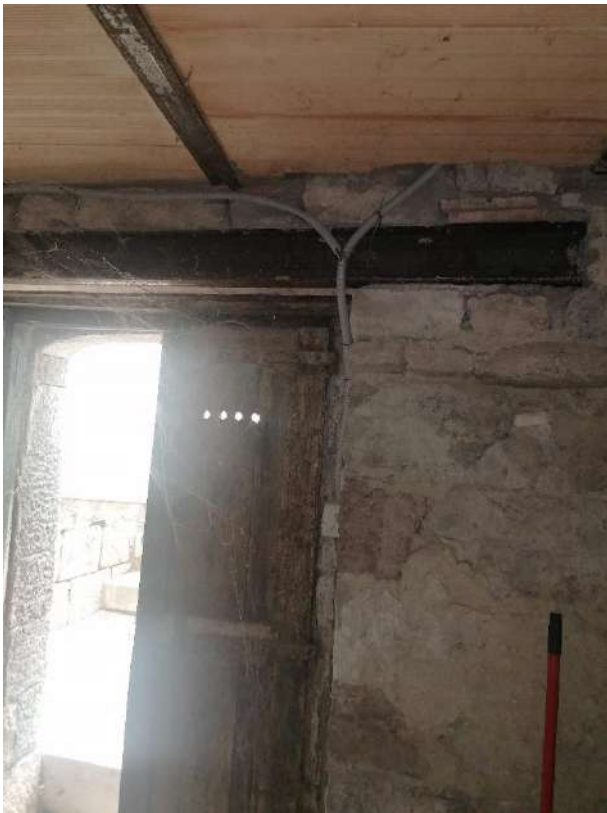
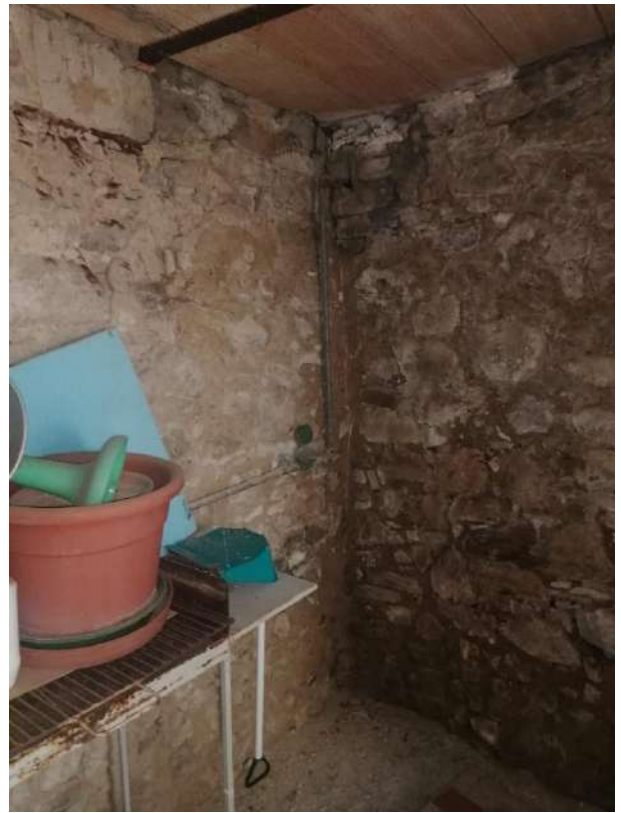
Rilievo fotografico (**Rif. All. 2**):

Al piano primo si riscontra la mancanza di pavimentazione e di intonacatura del soffitto, le pareti sono intonacate ma è presente **un ammaloramento generale degli intonaci e della muratura, che evidenzia ampio degrado, distaccamento dell'intonaco, crepe e muffe,**

**come è possibile riscontrare anche dal rilievo fotografico.** A questo livello è presente anche un piccolo balcone in pietra.

Sono state individuate quindi diverse problematiche, tra cui un impianto elettrico non conforme alle normative vigenti, l'assenza di un impianto idrico-sanitario, la presenza di una scala retraibile che collega i piani terra e primo, lesioni nella muratura portante, nella pavimentazione, negli intonaci, nonché la formazione di muffe. È evidente la necessità di un intervento di manutenzione straordinaria per affrontare tali problematiche.
