RELAZIONE TECNICA

**PER LA DETERMINAZIONE DEL VALORE DI MERCATO DELLE UNITA' IMMOBILIARI
AD USO RESIDENZIALE UBICATE NEGLI EDIFICI DEL COMPLESSO EDILIZIO SITO IN
VIA DEGLI ARGENTIERI ACESI AD ACIREALE (CT)**

PALAZZINA E
(ingresso via Argentieri Acesi n°12)

Palermo, 10 SETTEMBRE 2025

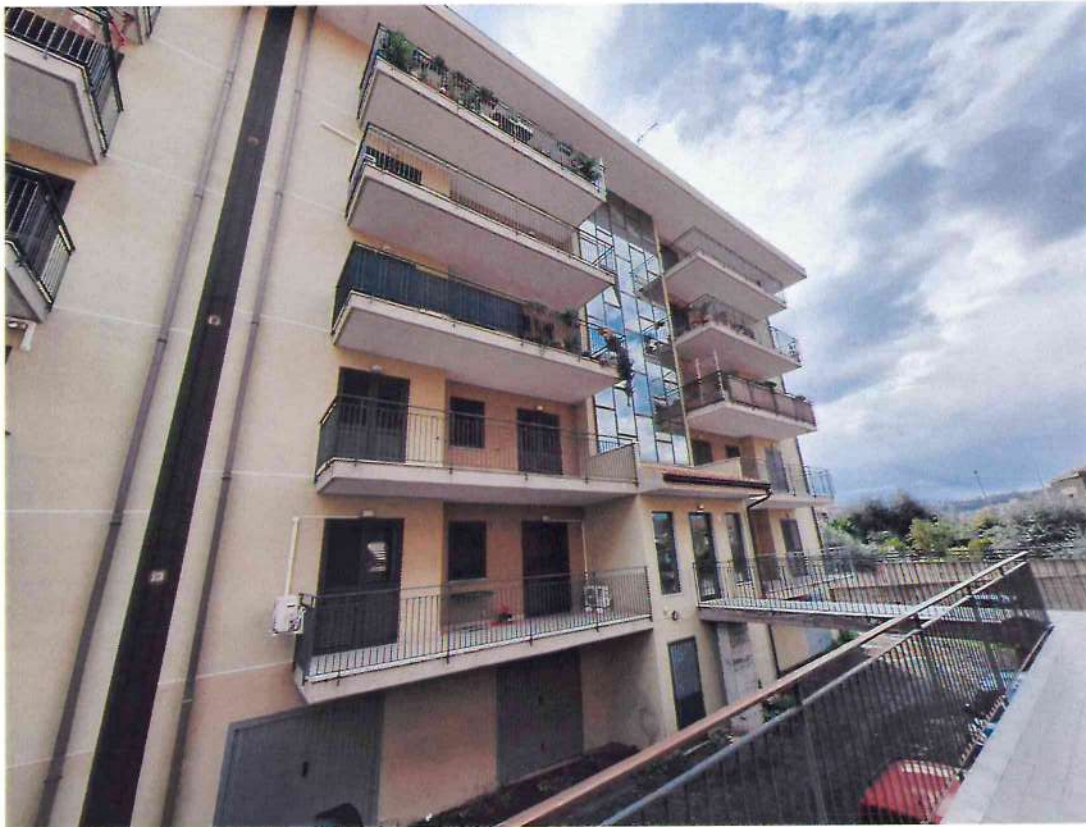
La palazzina E è un fabbricato edificato in aderenza con la palazzina F ubicato sul retro delle palazzine A e B con accesso dal civico 12 mediante passaggio pedonale. Dal civico 6, mediante rampa carrabile, si raggiungono i box auto al piano seminterrato .

I prospetti sono rifiniti con intonaco tipo li vigni a 2 colori e presentano balconi sia sul prospetto principale che sul retro prospetto. Il vano scala è posto in posizione simmetrica con una vetrata centrale per tutto lo sviluppo e piccolo corpo avanzato con tetto in tegole quale ingresso. La copertura a tetto è rivestita con tegole in laterizio.

L'edificio è costituito da 6 elevazioni complessive di cui 5 in elevazione ed un piano seminterrato servite da un vano scala e da un impianto ascensore che allo stato attuale non è stato collocato.
