PIANTA PIANO INTERRATO

Situazione approvata

Situazione in sanatoria

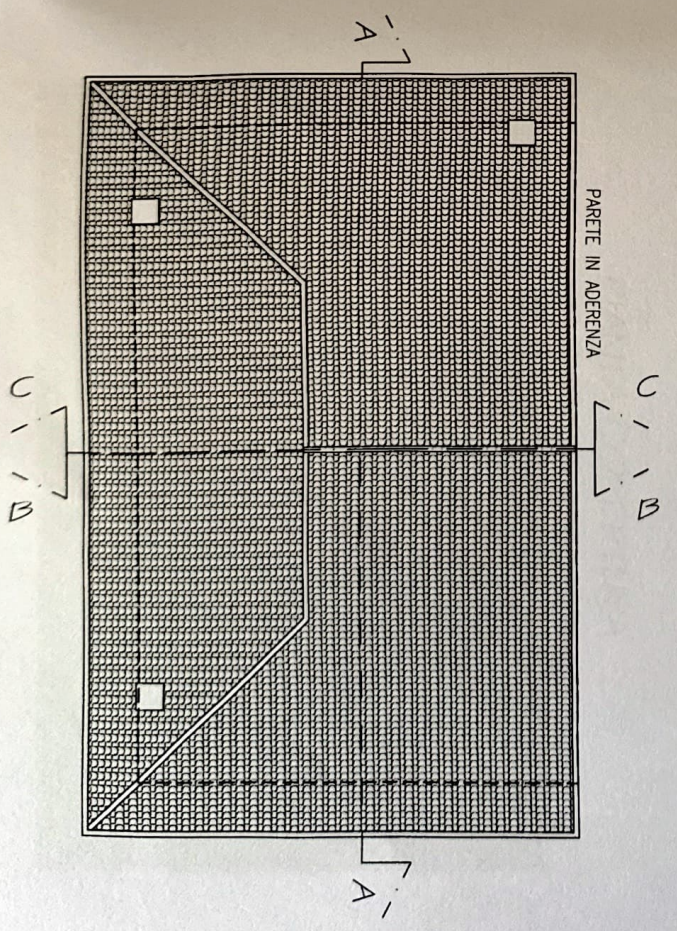
PIANTA COPERTURA

Situazione in sanatoria
