TRIBUNALE DI RAGUSA

Procedura esecutiva immobiliare n. 48/2025 R.G.E.I.

RELAZIONE DI STIMA IMMOBILIARE

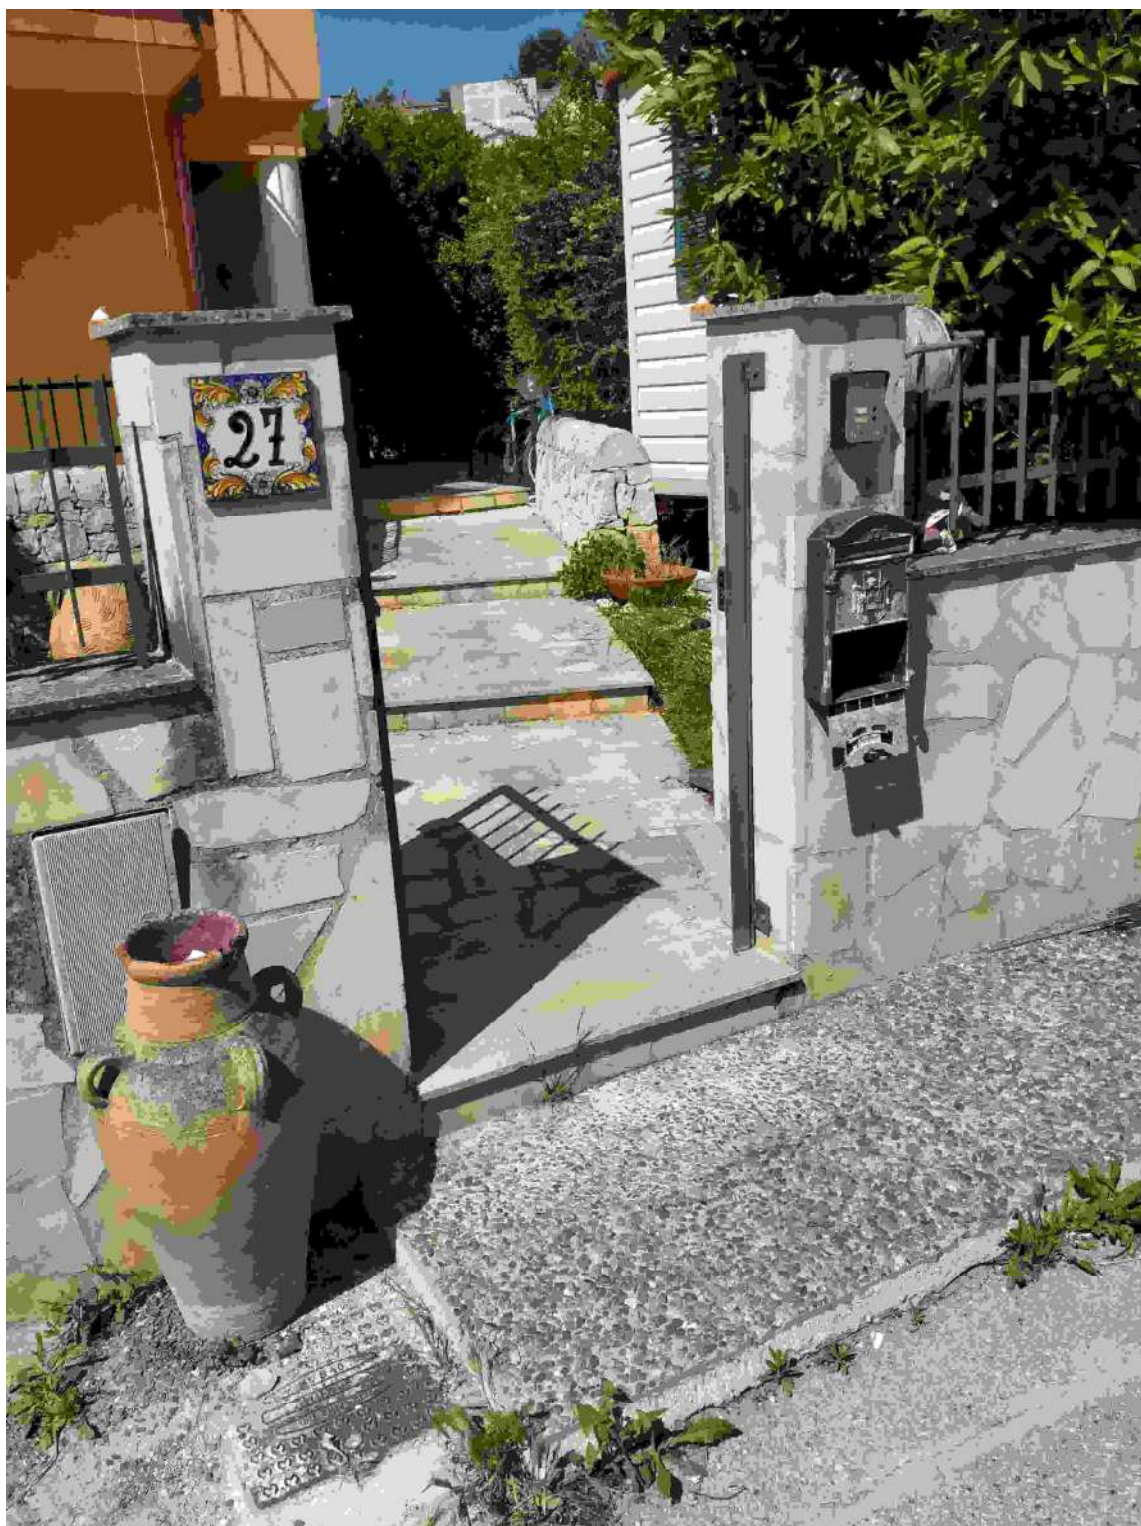
Il bene oggetto dell'esecuzione immobiliare fa parte di un fabbricato sito in nel comune di Giarratana(RG) all'incrocio tra la via Siracusa e la via Montessori. In particolare trattasi di un appartamento per civile abitazione a piano terra e primo piano, con ingresso indipendente dalla via Siracusa n. 27, superficie lorda mq. 164,00 e con spazio esterno di pertinenza esclusiva della superficie di mq. 287,00, compreso l'edificato. Al piano seminterrato è presente un garage della superficie lorda di mq. 82,00 (vedi foto n. 1 e n. 2).

Foto n. 2 – Particolare ingresso dalla via Siracusa n.27.

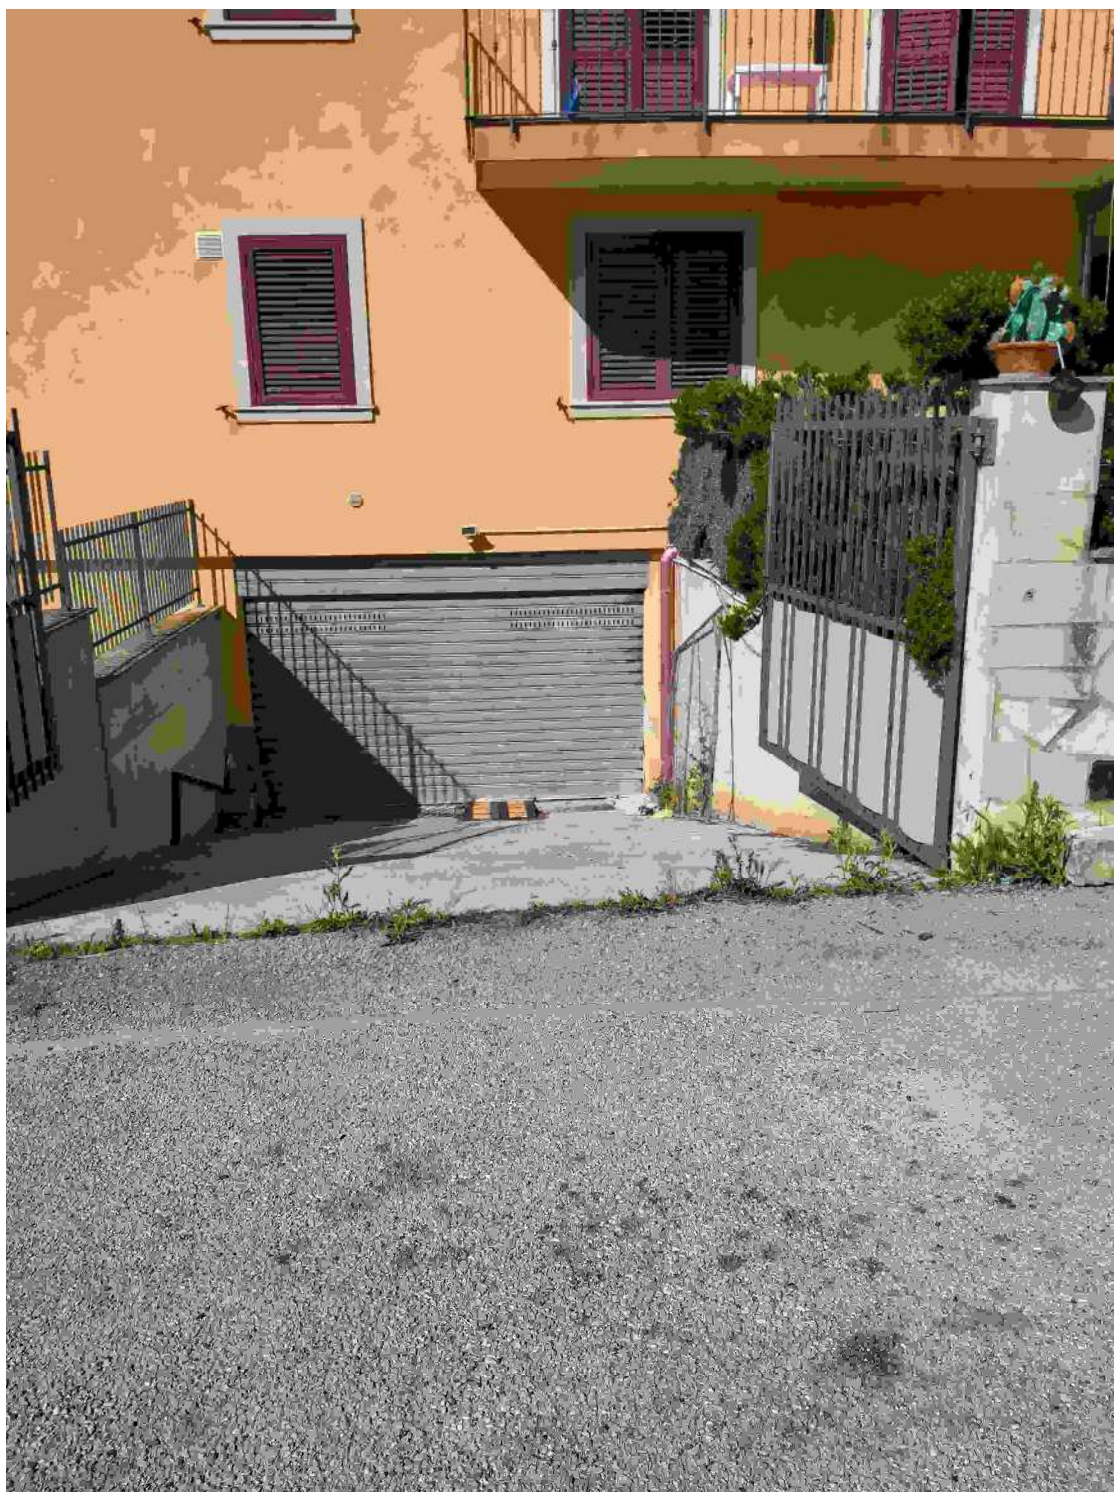
L'accesso all'appartamento avviene tramite un ingresso indipendente dalla via Siracusa n. 27, al garage si accede tramite rampa indipendente dalla via Siracusa n. 25 (vedi foto n. 3 e n. 4).

E' composta da un unico ambiente con pavimento industriale in cemento, le pareti risultano rifinite con tonachina, vi si accede tramite saracinesca in ferro zincato (vedi foto n. 3 e n. 4).

Foto n. 3 – Ingresso locale autorimessa, via Siracusa n.25.

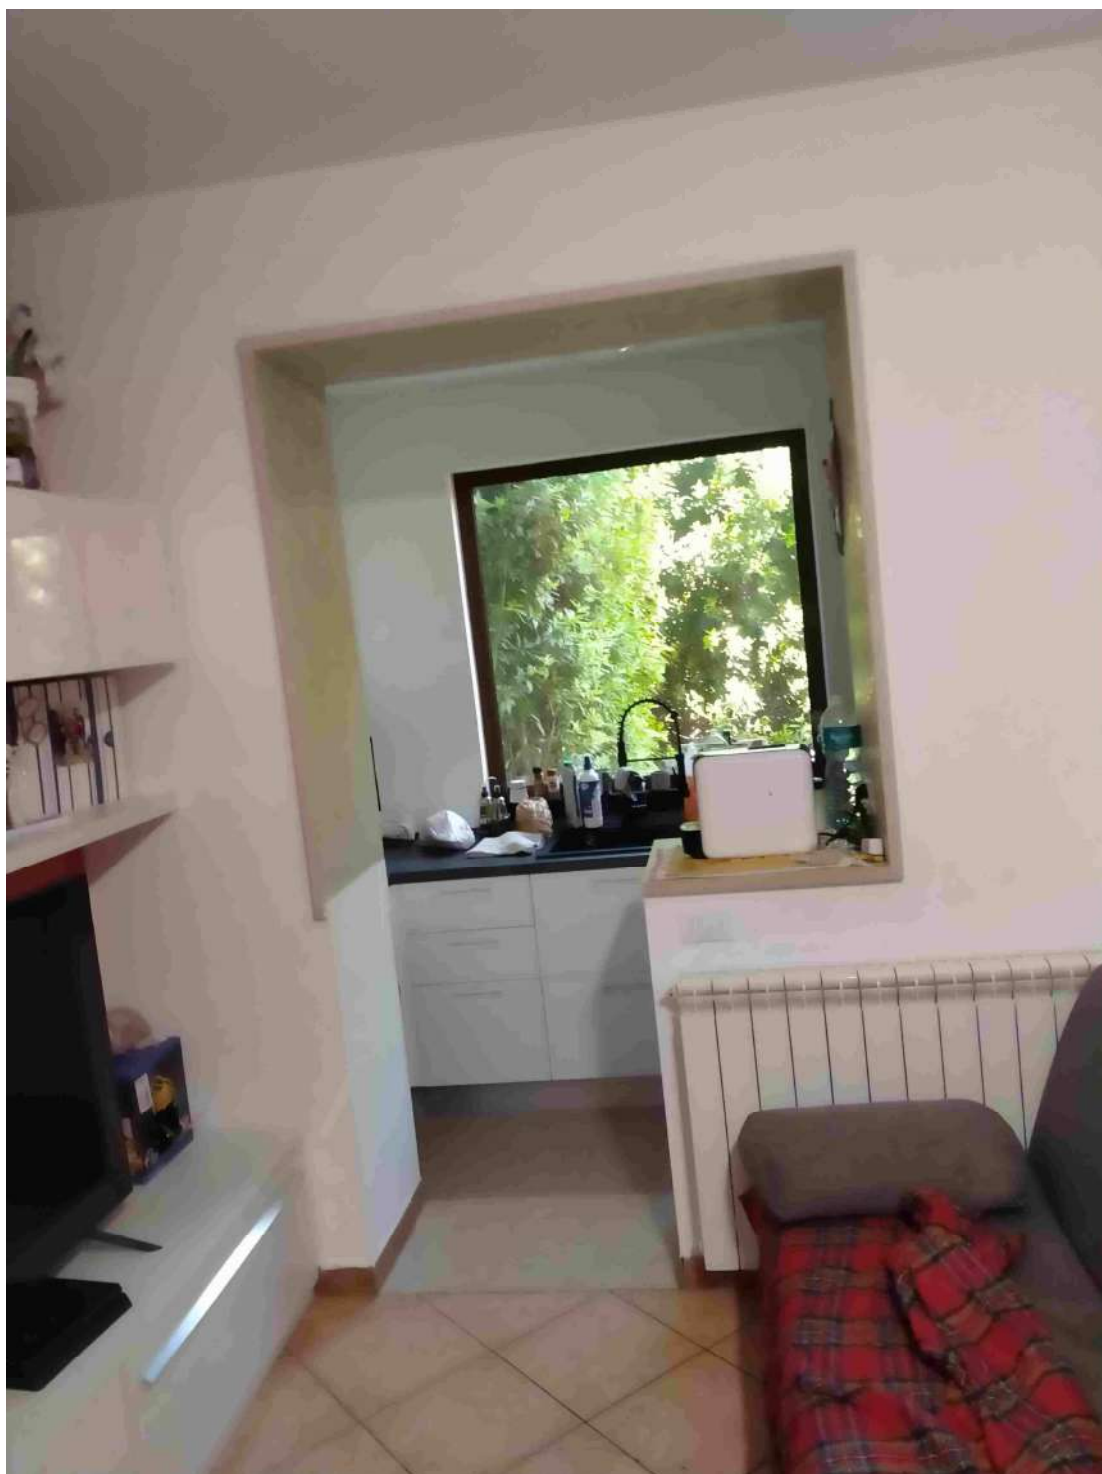
Nel locale soggiorno, dal lato adiacente alla porta di ingresso è stato realizzato un locale in muratura adibito a cucinino. Si accede a tale locale dal soggiorno senza porta di chiusura; la finestra presente sulla parete del soggiorno è stata spostata nella parete della nuova costruzione (vedi foto n. 10).

foto n.10 – Locale cucinino vista dal locale soggiorno.

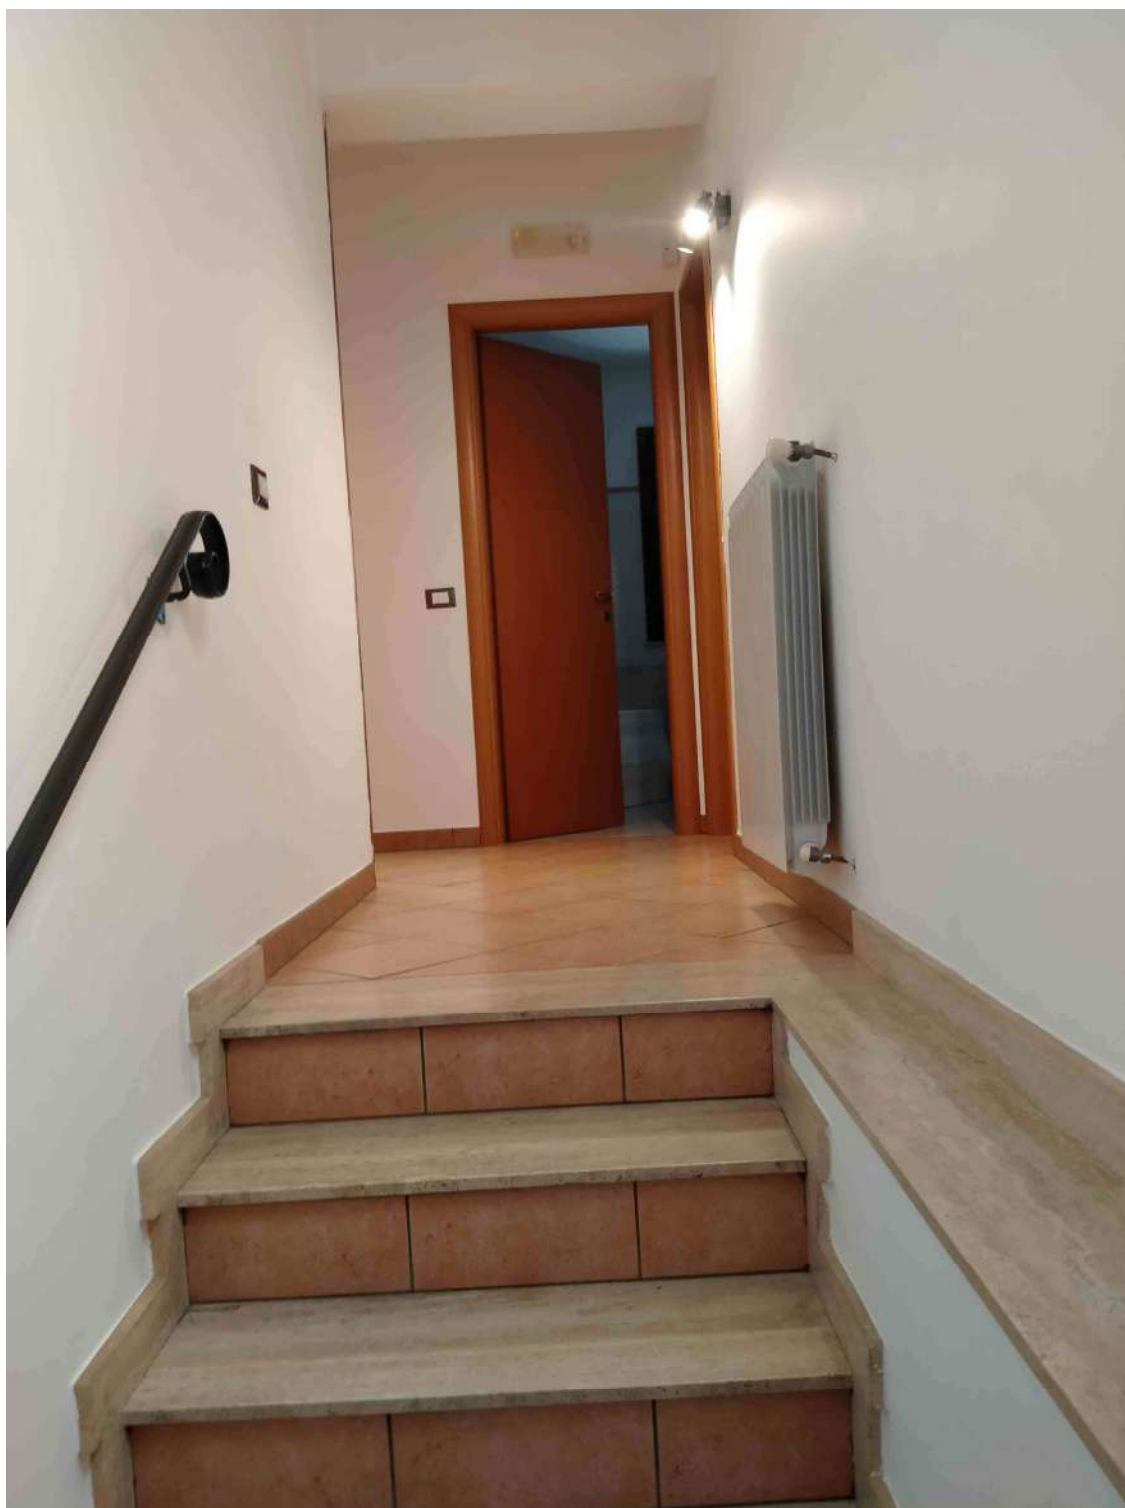
Al primo piano si accede dal locale soggiorno tramite due rampe di scale. Al primo piano sono presenti n. 2 locali ripostiglio, un locale WC e n. 3 camere da letto di cui una matrimoniale e n. 2 singole (vedi foto n. 5 e n. 12).

Foto n.12 – Rampa scale accesso primo piano.

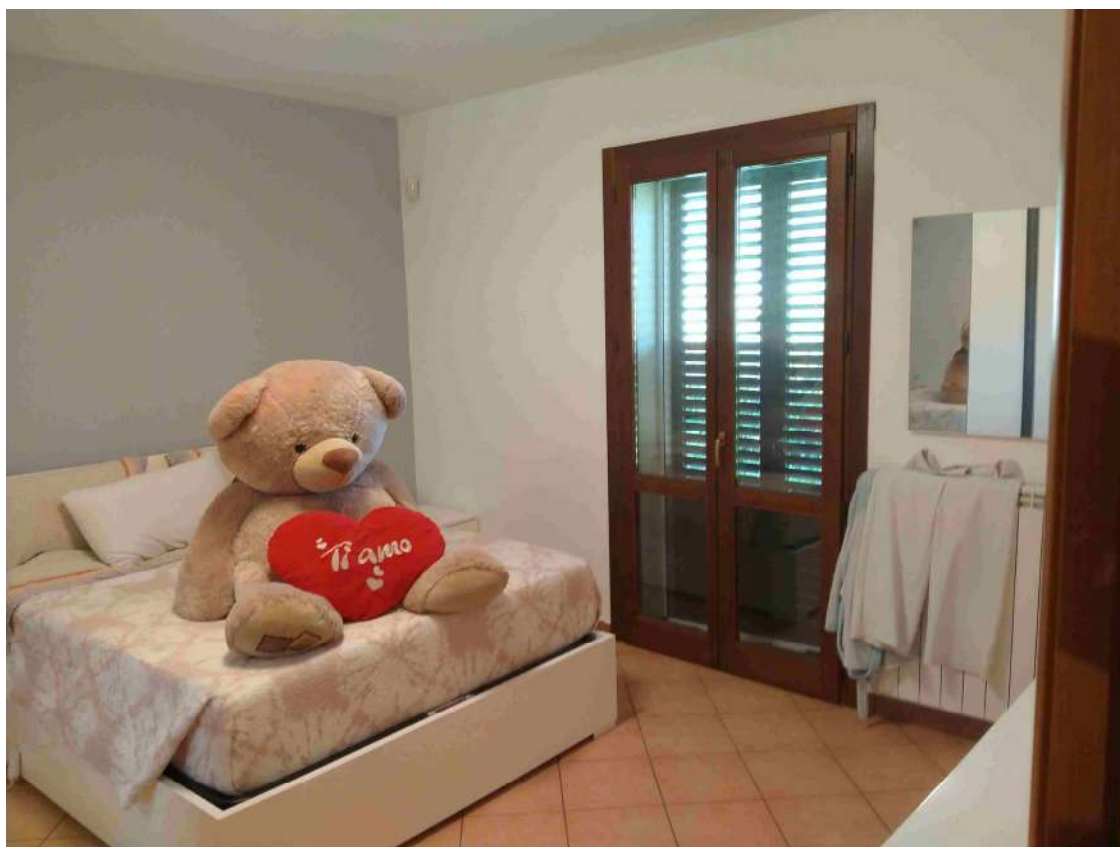
La camera da letto matrimoniale è rifinita con intonaco per interni e gesso, il pavimento è in gres porcellanato ed è arredata con mobili in legno (vedi foto n. 14).

Foto n.14 – Locale camera da letto matrimoniale.

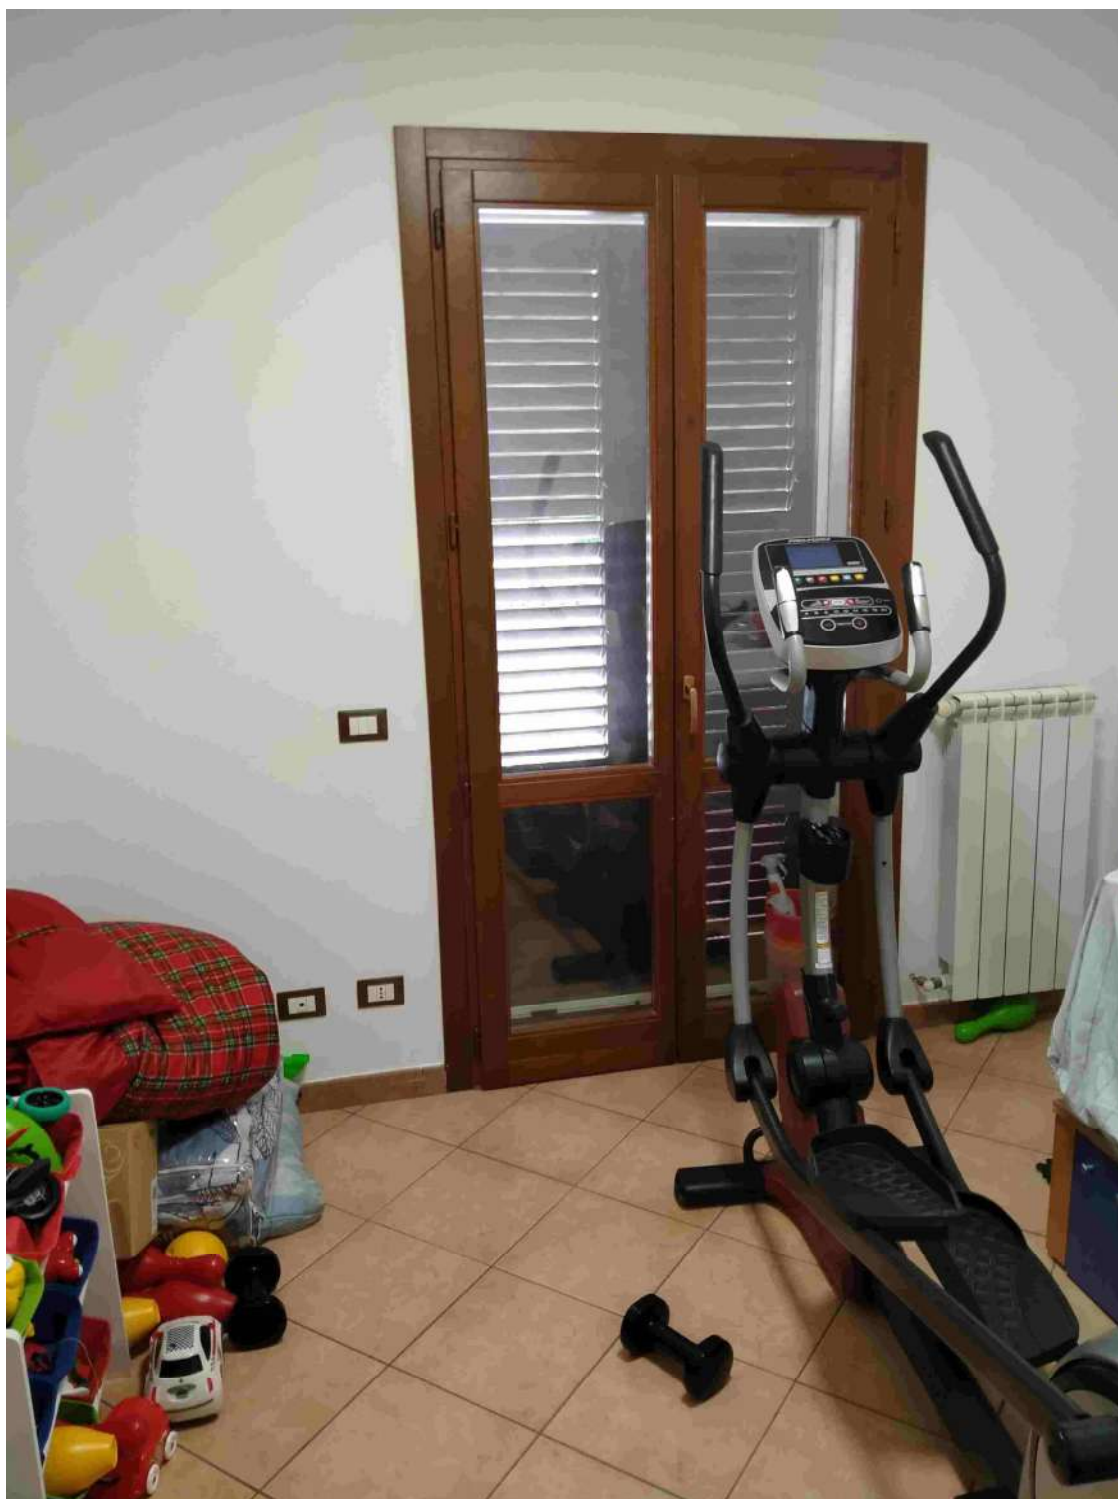
Le altre due camere da letto singole sono rifinite con intonaco per interni e gesso e con il pavimento in gres porcellanato; al momento del sopralluogo risultavano utilizzate come locale sgombero per giocattoli e come palestra dove è presente una cyclette. (vedi foto n. 15 e n. 16).

Foto n.15 – Locale camera da letto singola 1.

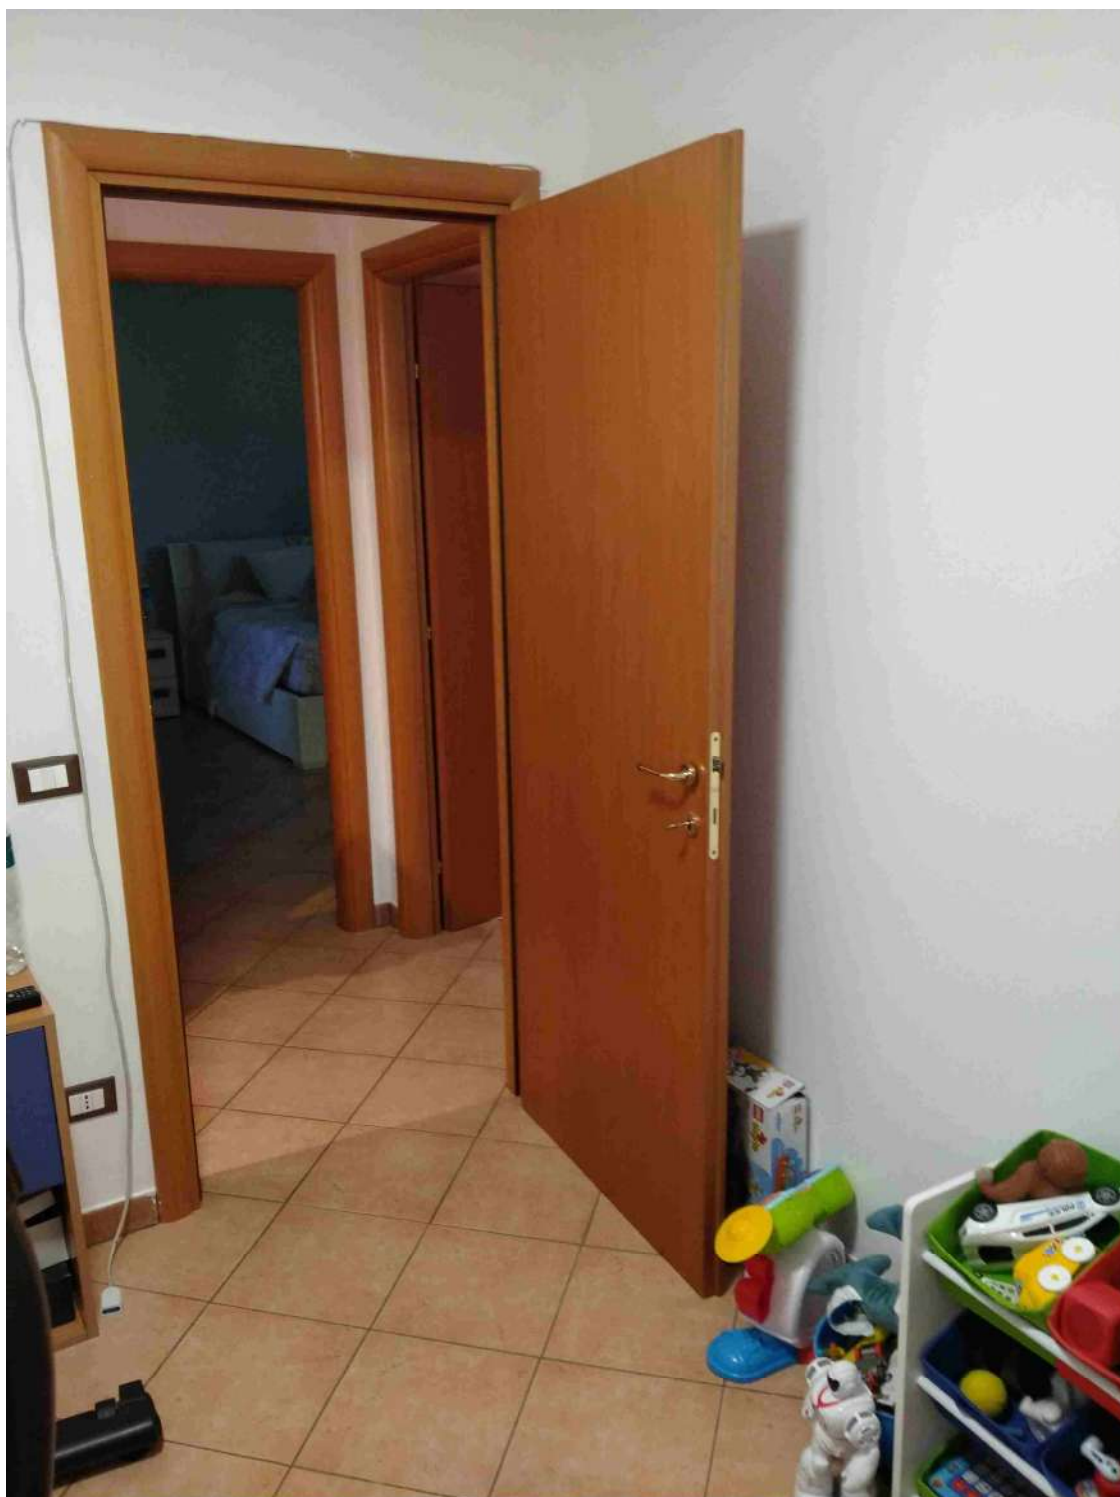
Foto n.16 – Locale camera da letto singola 2.

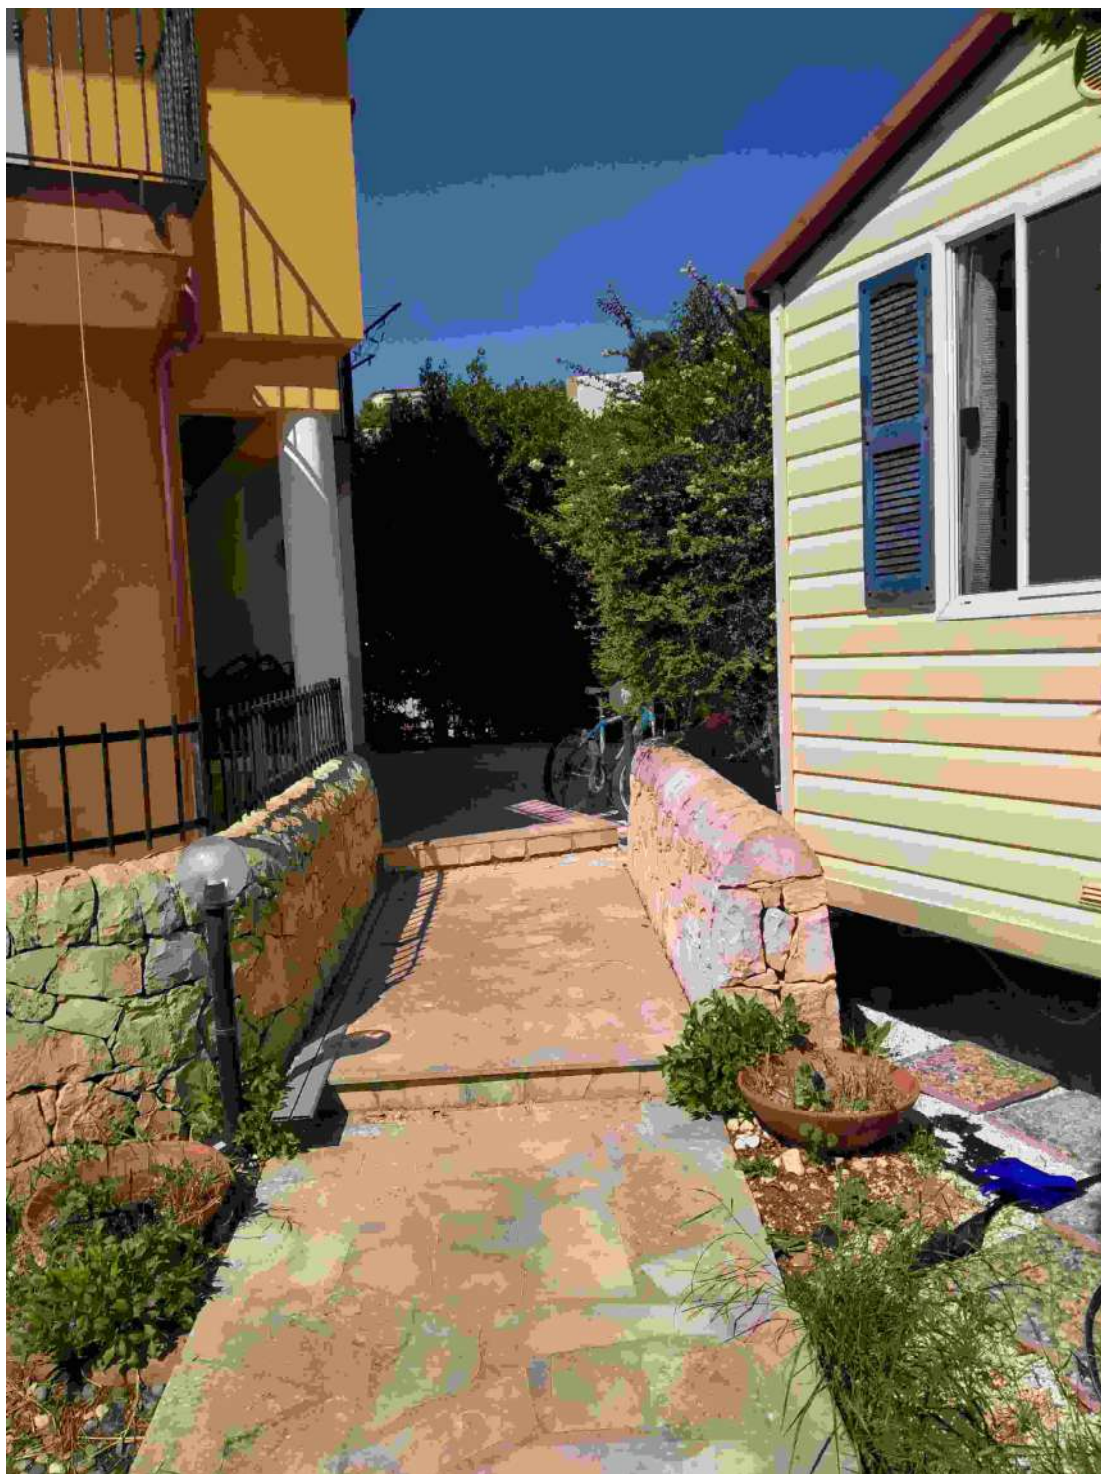
Nell'area esterna di pertinenza, estesa mq 287- 82 mq (occupati dal fabbricato) pari a 205 mq, risulta posizionata una casetta mobile con le ruote (vedi foto n. 17 e n. 18). In fase di sopralluogo il sig. ----- dichiarava di essere il proprietario e che tale bene mobile sarebbe stato eliminato in tempi brevi.

Foto n. 18 – casetta mobile con le ruote B

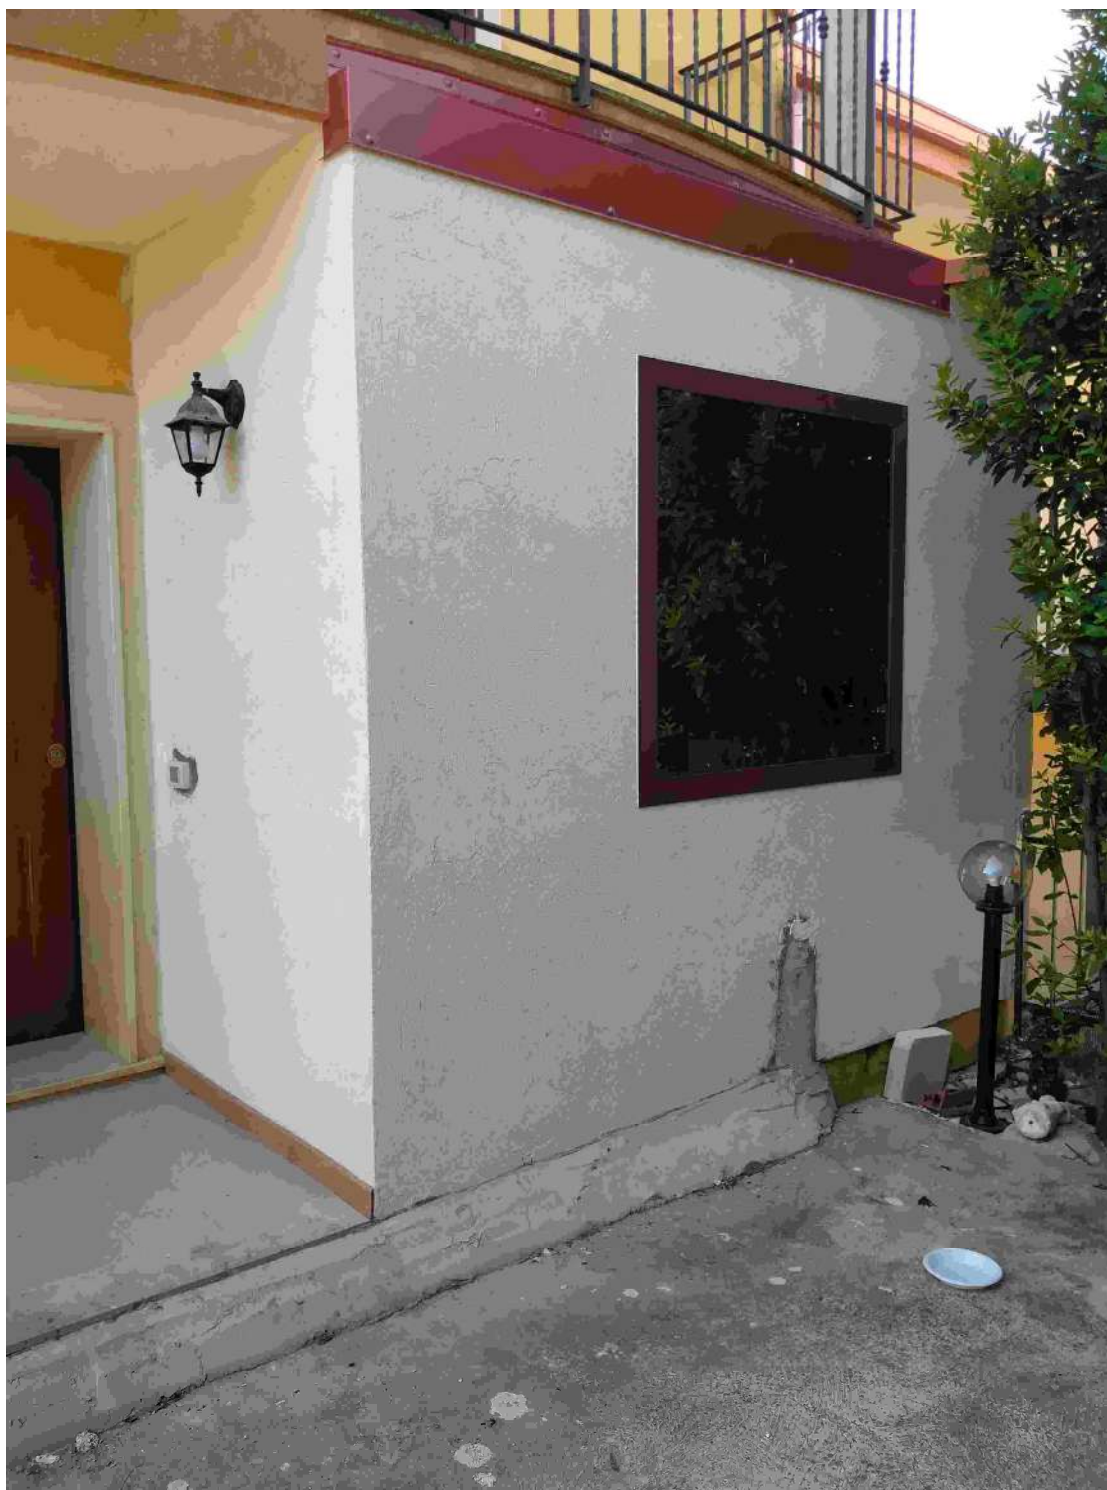
2 - La seconda difformità riguarda l'ampliamento del locale soggiorno, dal lato adiacente al portone di ingresso dove è stato realizzato un locale in muratura adibito a cucinino. Si accede a tale locale dal soggiorno senza porta di chiusura; la finestra presente sulla parete del soggiorno è stata spostata dalla parete esterna dell'appartamento alla parete della nuova costruzione. L'ampliamento ha una superficie di $1,31 \times 3,00 = 3,93 \text{mq}$. (vedi foto n. 19 e n. 20).

Per quanto riguarda la difformità n. 2 si è in presenza di un'opera abusiva con aumento della cubatura pari a $(3,93 \text{ mq} \times 2,85 \text{ mt}) = 11,20 \text{ mc}$. Trattasi di una nuova costruzione realizzata dopo l'acquisto dell'immobile in data 25/02/2013 e pertanto non sanabile.

Foto n. 19 – Esterno locale cucinino adiacente alla porta di ingresso
A.

Il futuro acquirente, al fine di regolarizzare l'abuso, potrà procedere al ripristino dei luoghi con la demolizione della parete di nuova costruzione e con la ricostruzione della parete esterna del locale soggiorno. I lavori di demolizione e ricostruzione della parete esterna, compreso il trasporto a discarica del materiale di risulta, compreso il materiale occorrente, compreso lo spostamento della finestra e compresa la manodopera può essere quantizzato in €5.000,00 circa.
