Relazione tecnica

oggetto: relazione di stima attività [redacted]
s.a.s. – Lotto 3: Fabbricato ad uso commerciale in Via Bifera zona
Industriale Pantanizzi Siderno

ALLEGATO FOTOGRAFICO

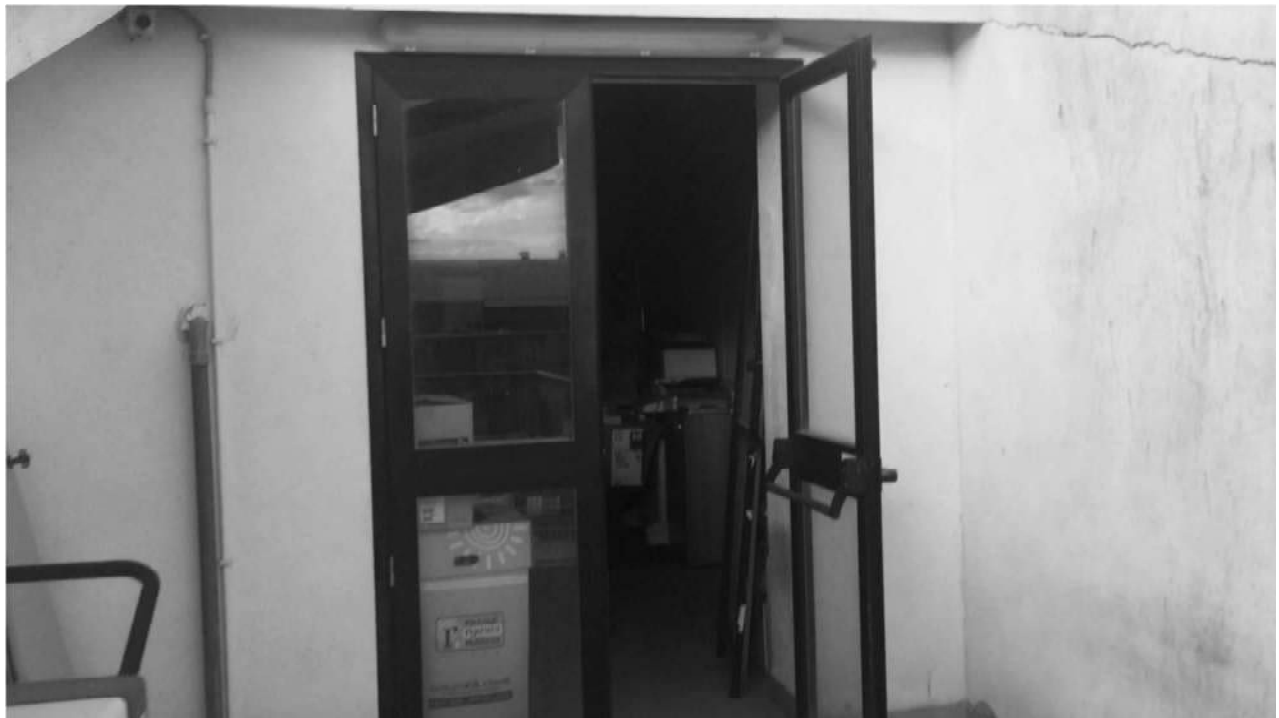
USCITA DI SICUREZZA PIANO SOTTOTETTO

Su tale piano si rileva un'uscita di sicurezza che collega le scale di sicurezza e il balcone. E' presente una rete idrica antincendio.
