Relazione tecnica

oggetto: relazione di stima attivo fallimentare  
s.a.s. – Lotto 1: Complesso immobiliare Via Cerchio

### **Descrizione GENERALE DEL COMPLESSO CONDOMINIALE (quesito b)**

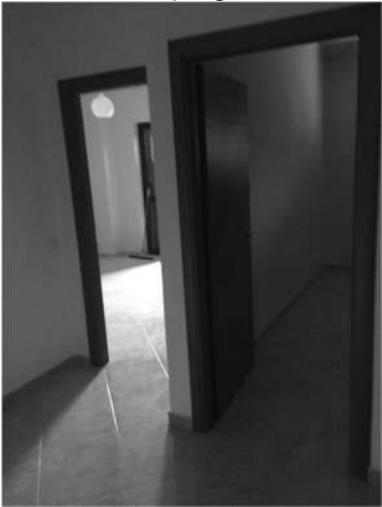
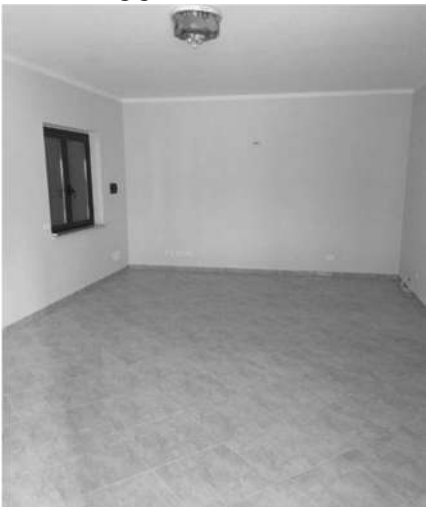
**FOTO App 2 piano Terra**

L'immobile risulta in ottimo stato, si presenta pitturato, tuttavia per ragioni sanitarie si consiglia nuova pitturazione.

| <p>Disimpegno</p> | <p>Soggiorno/cucina</p> |

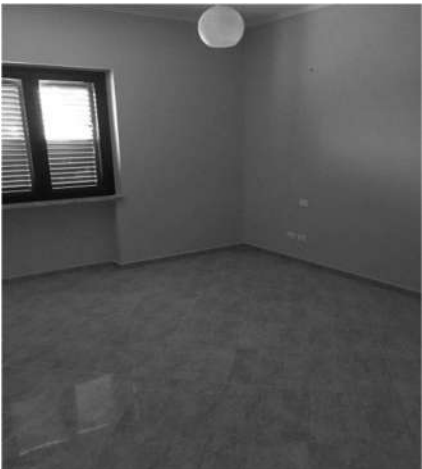
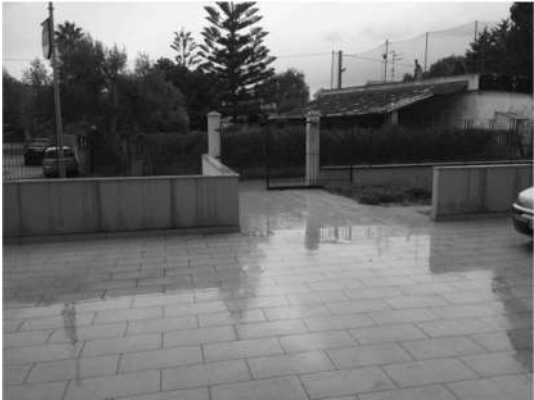
| <p>Camera</p> | <p>Cortile d'ingresso lato Via Cerchietto</p> |

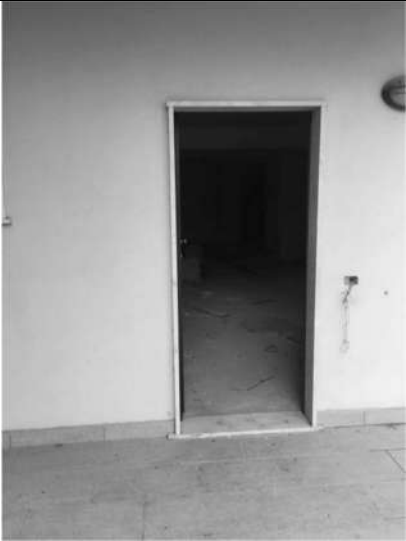
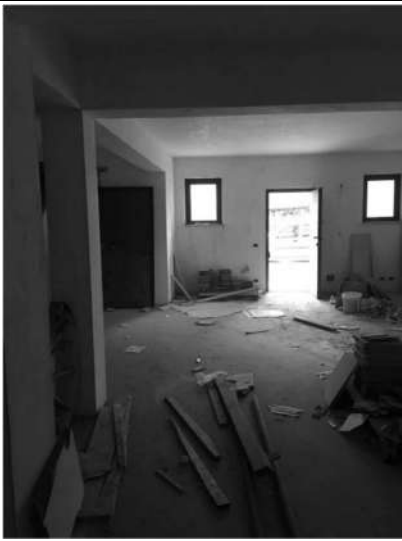
**FOTO uff 04 A/04 B piano Terra**

L'immobile risulta di nuova costruzione allo stato rustico, mancano: gli intonaci, l'impianto di riscaldamento, il pavimento, le piastrelle, la pitturazione, buona parte dell'impianto elettrico, l'impianto climatizzazione. Il locale deve essere svuotato da alcuni oggetti depositati al suo interno: porte, un divano ed alcuni detriti.

| Ingresso | Open space – vista verso ingresso |

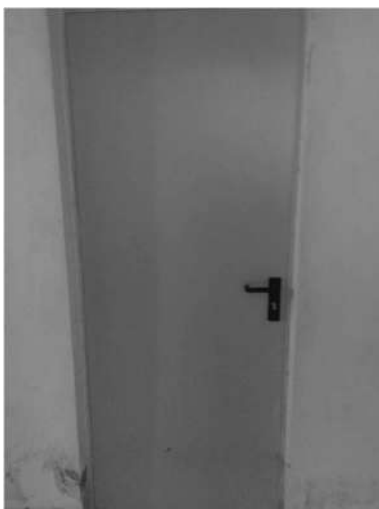
Trattasi di una cantina ubicata al piano seminterrato, accessibile mediante cortile con ingresso sulla Via Cerchietto lato Est e da via privata lato Ovest. E' composta dall'unione di due cantine (come si evince dagli elaborati grafici) con unico accesso mediante porta in ferro. Non è stato possibile visionare il suo interno per mancanza delle chiavi.

Superficie complessiva circa     32 m<sup>2</sup>

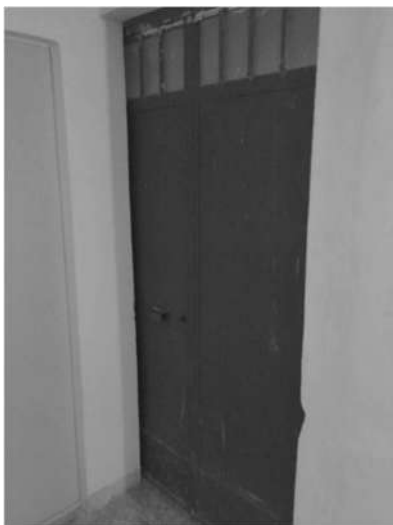
Trattasi di una cantina ubicata al piano seminterrato, accessibile mediante cortile con ingresso sulla Via Cerchietto lato Est e da via privata lato Ovest, munita di porta in alluminio 80x200.

*Superficie complessiva circa 16 m<sup>2</sup>*

L'immobile si presenta in ottimo stato (nuovo). Necessita della pitturazione degli ambienti. Allo stato attuale vi sono depositate delle porte in legno e altro materiale. Certificazione energetica non necessaria.

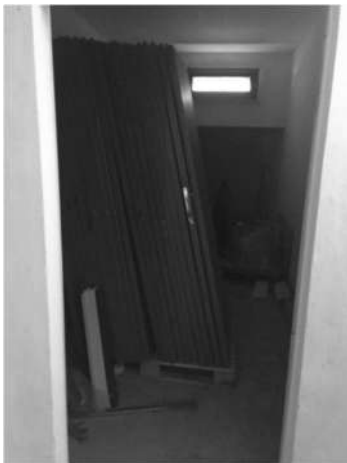
Trattasi di una cantina ubicata al piano seminterrato, accessibile mediante cortile con ingresso sulla Via Cerchietto lato Est e da via privata lato Ovest, munita di porta in alluminio 80x200.

Superficie complessiva circa 29 m<sup>2</sup>

L'immobile si presenta in ottimo stato (nuovo). Necessita della pitturazione degli ambienti. Vi è depositato materiale vario . Certificazione energetica non necessaria.

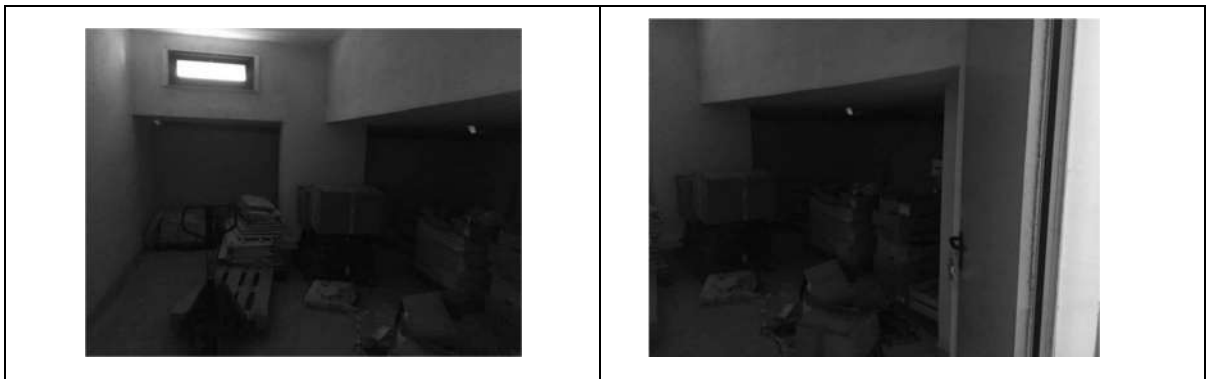
Trattasi di una cantina ubicata al piano seminterrato, accessibile mediante cortile con ingresso sulla Via Cerchietto lato Est e da via privata lato Ovest, munita di porta in alluminio 80x200.

Superficie complessiva circa 12,0 m<sup>2</sup>

L'unità immobiliare non rientra nel progetto originario, in quanto è stata realizzata in epoca successiva alla costruzione dell'intero immobile, ricavata da una porzione di corridoio e quindi su superficie facente parte comune. Per tale ragione non risulta accatastata, non censibile ed abusiva.

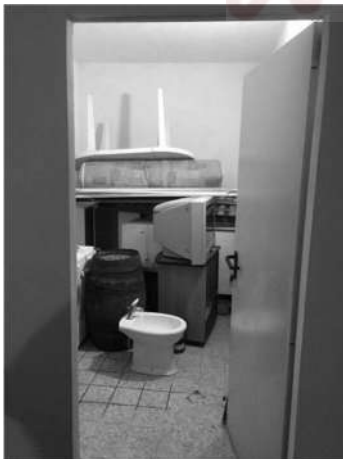
Trattasi di una cantina ubicata al piano seminterrato, accessibile mediante cortile con ingresso sulla Via Cerchietto lato Est e da via privata lato Ovest, munita di porta in alluminio 80x200.

Superficie complessiva circa 15,0 m<sup>2</sup>

L'unità immobiliare risulta regolarmente accatastata SUB 44, ma essendo stata dedicata a deposito attrezzi dell'edificio e da considerarsi una parte comune e quindi non vendibile. Bisogna provvedere alla voltura catastale come parte comune e non censibile.

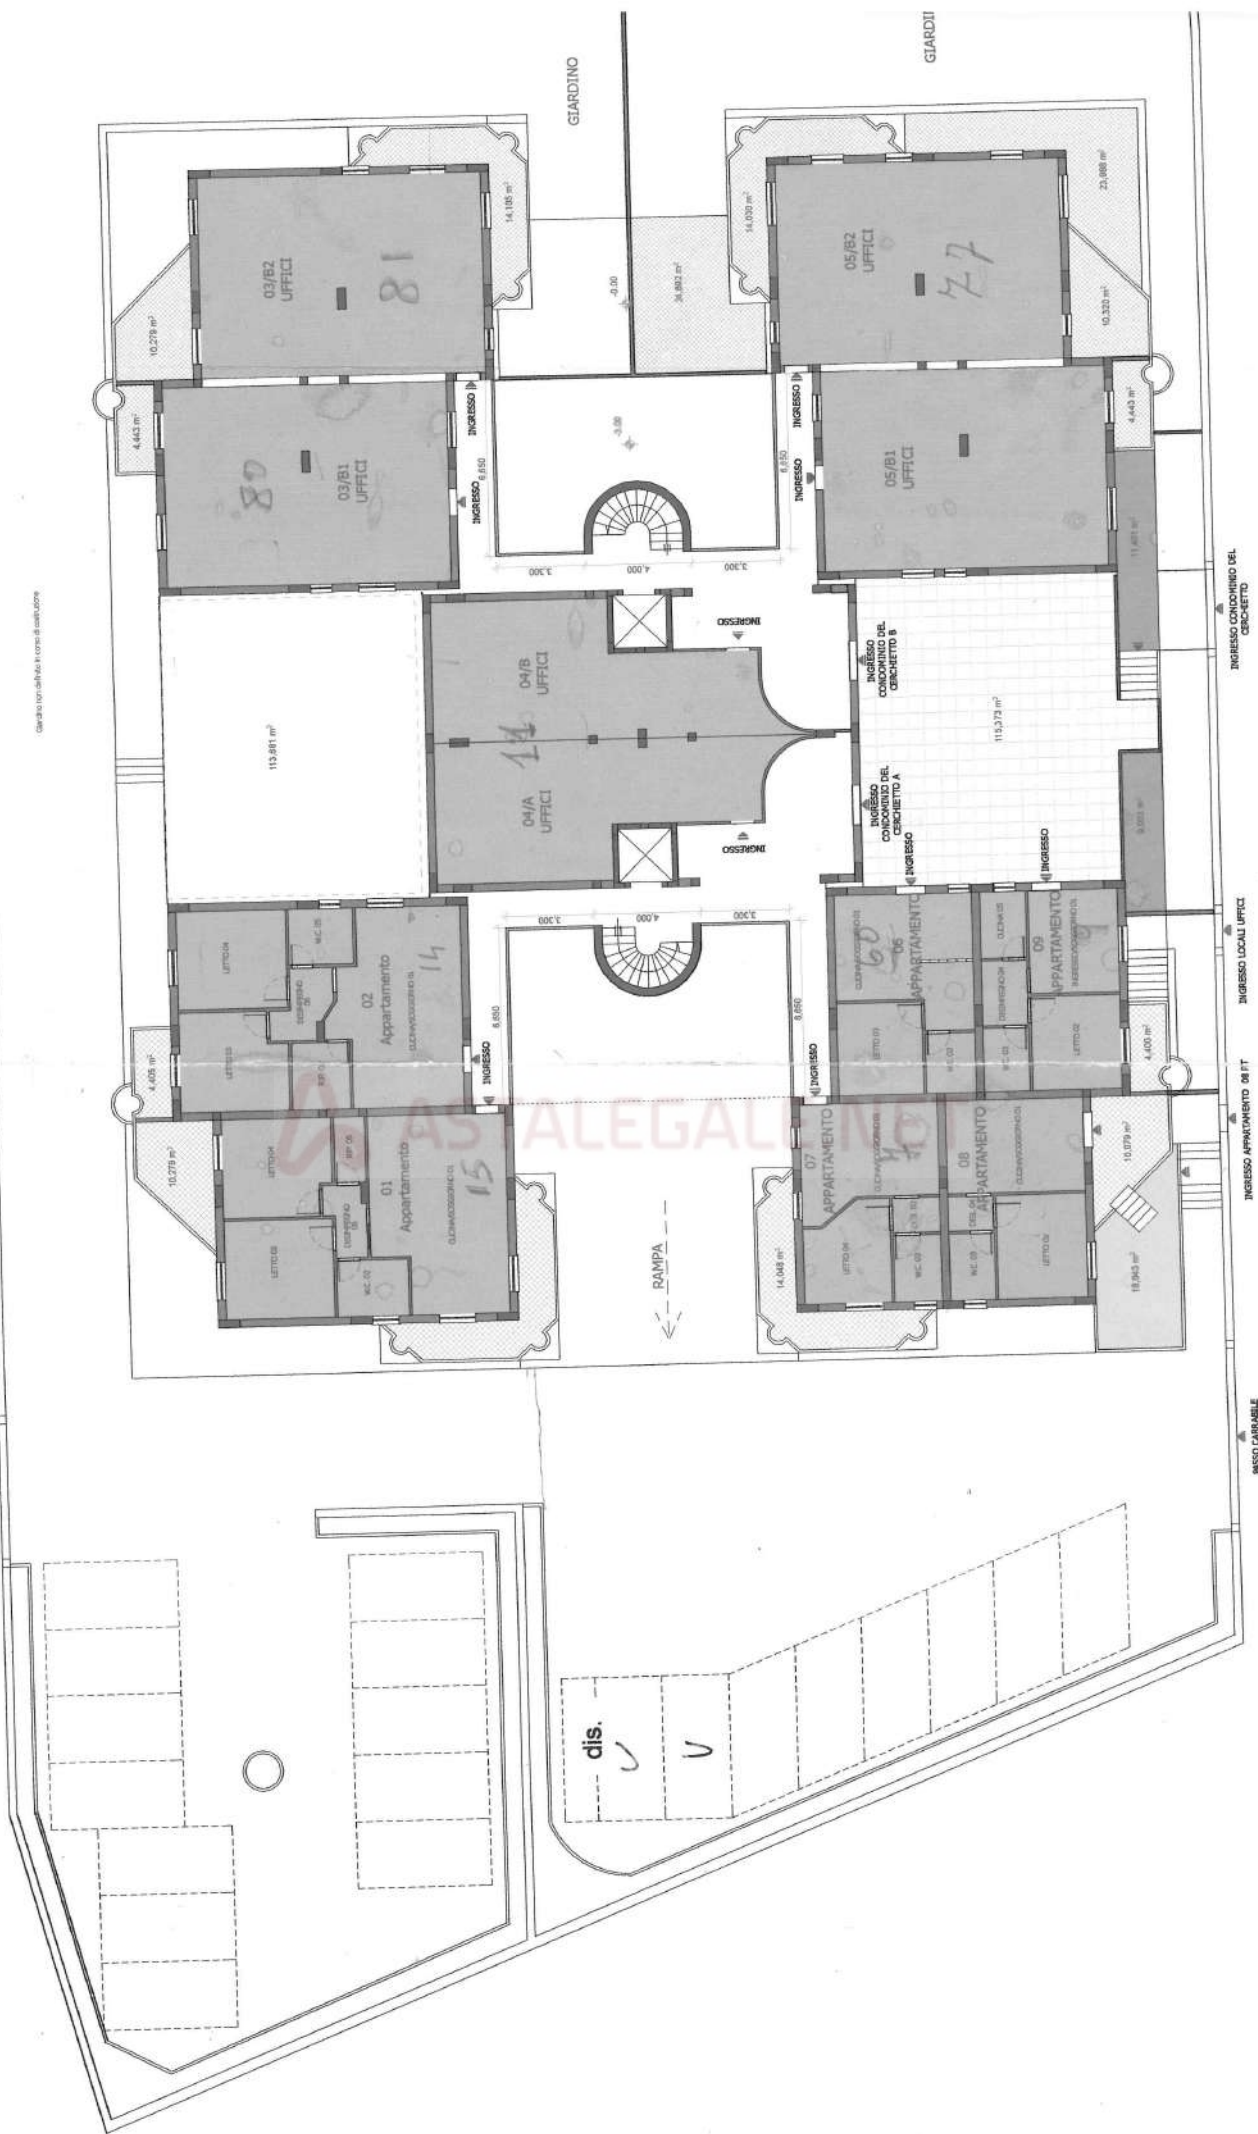
SCALA 1:200

PASSO CARRABILE

Garage non delimitato in corso di costruzione

STRADA DA REALIZZARE

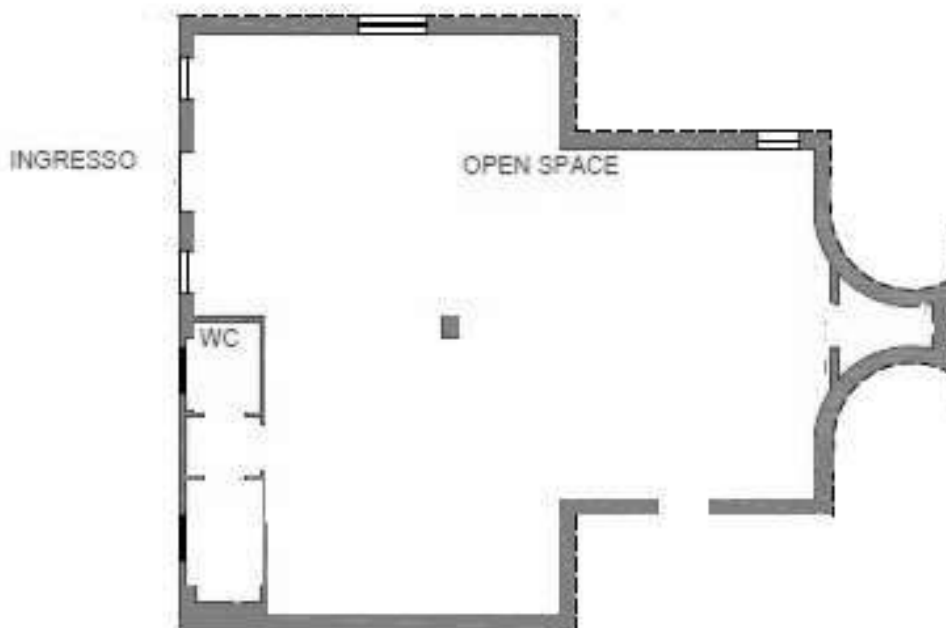
PIANTA PIANO TERRA APP 4° - 4B - SUB 11

- sub 11 difformità sanabile con SCIA, costi spese vive come di seguito indicati: - Diritti di segreteria Comune di Siderno - SCIA in sanatoria € 50,00; Sanzione opere in sanatoria € 516,00 (art. 37 comma 5 DPR 380/01 s.m.i.); Oneri di urbanizzazione: €/mc 340,00; - Costo di costruzione: €/mq 670,00; a carico dell'acquirente.
- sub 23 si tratta di piccoli spostamenti di tramezzature interne per le quali bisogna aggiornare le planimetrie catastali per un costo totale di euro 600,00 circa;
- sub 26 difformità da sanare con richiesta al Comune di Siderno una sanatoria per
