**TRIBUNALE CIVILE**  
**DI**  
**LOCRI**

**SEZIONE FALLIMENTI**  
**N. [redacted] Reg.Fall**  
**G.Es. Dr. Sergio Malgeri**

**Relazione tecnica**

oggetto: relazione di stima attivo f [redacted]  
s.a.s. – Lotto 3: Fabbricato ad uso commerciale in Via Bifera zona  
Industriale Pantanizzi Siderno

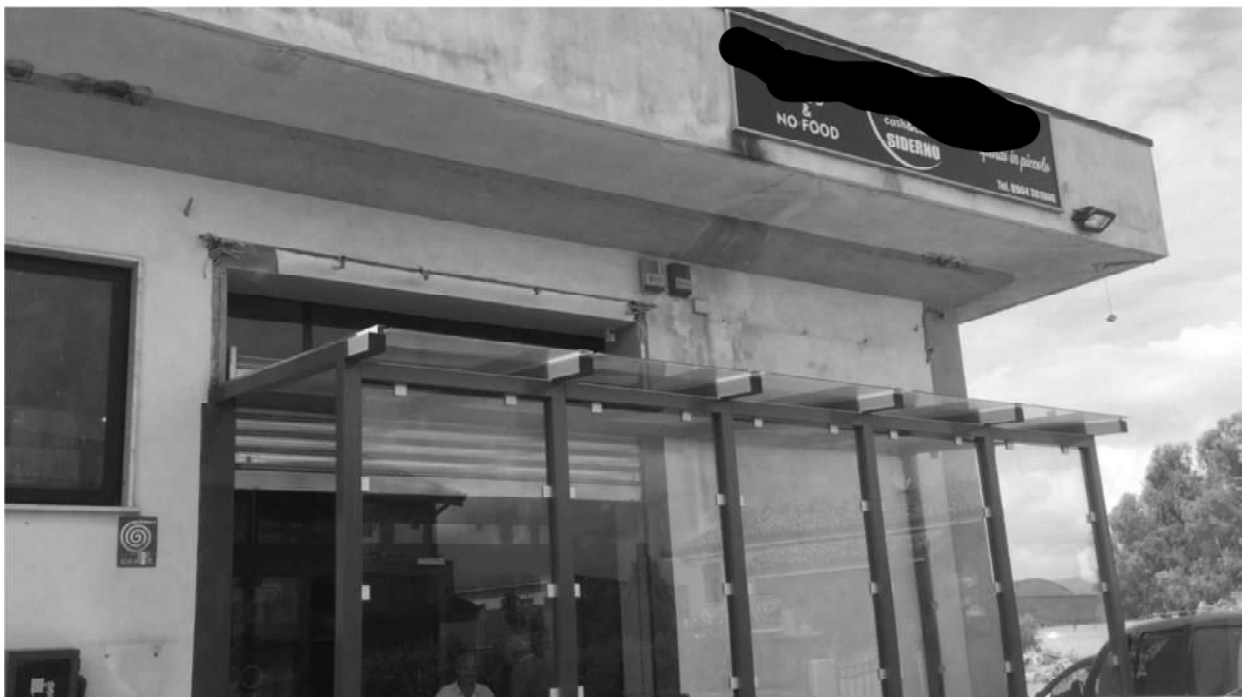
### INGRESSO via Bifera

Al piano terra è presente un'ampia zona destinata a deposito/vendita, uffici, WC, vano montacarichi e vano scale. Gli uffici sono dislocati su due livelli mediante soppalco. L'ingresso principale è ubicato sulla via Bifera, v'è un secondo ingresso sul lato opposto per lo scarico merci.

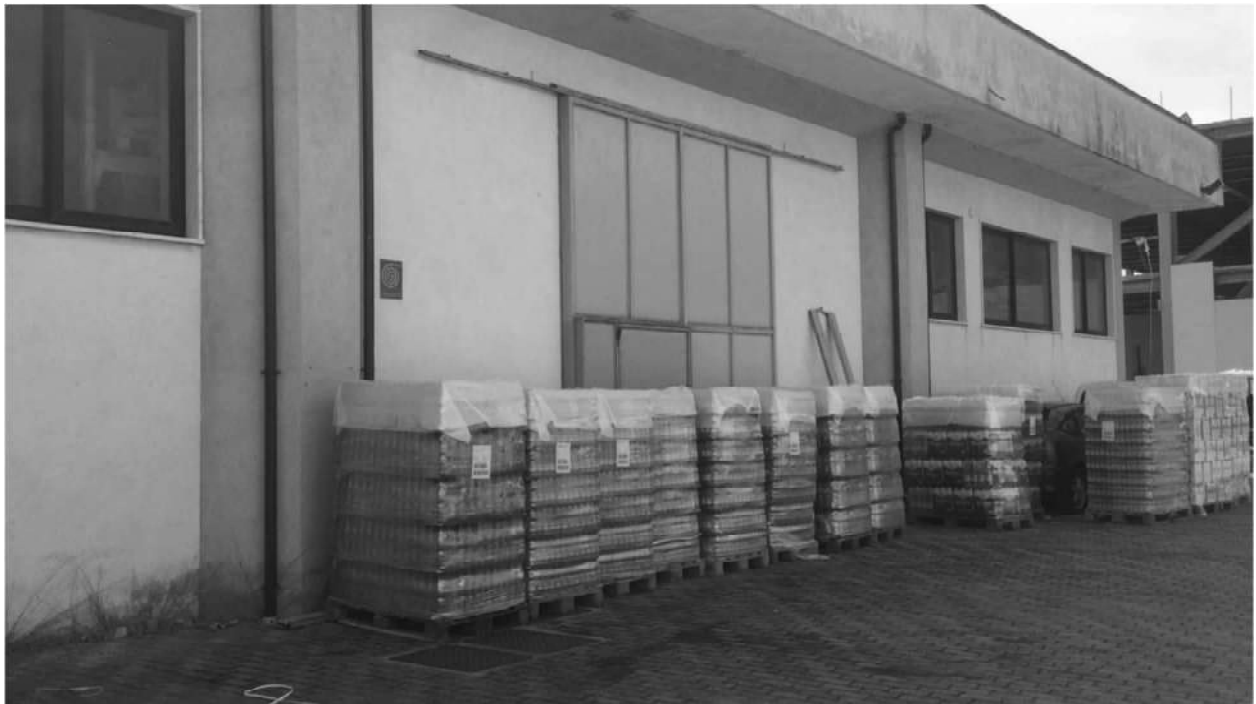
PROSPETTO LATERALE

Il tetto di copertura è spiovente con tegole ed un tratto a lastrico solare di 200 mq circa coperto con guaina. Al piano primo è presente un balcone largo 1,4 metri che si sviluppa su tre lati. (allegato 2)

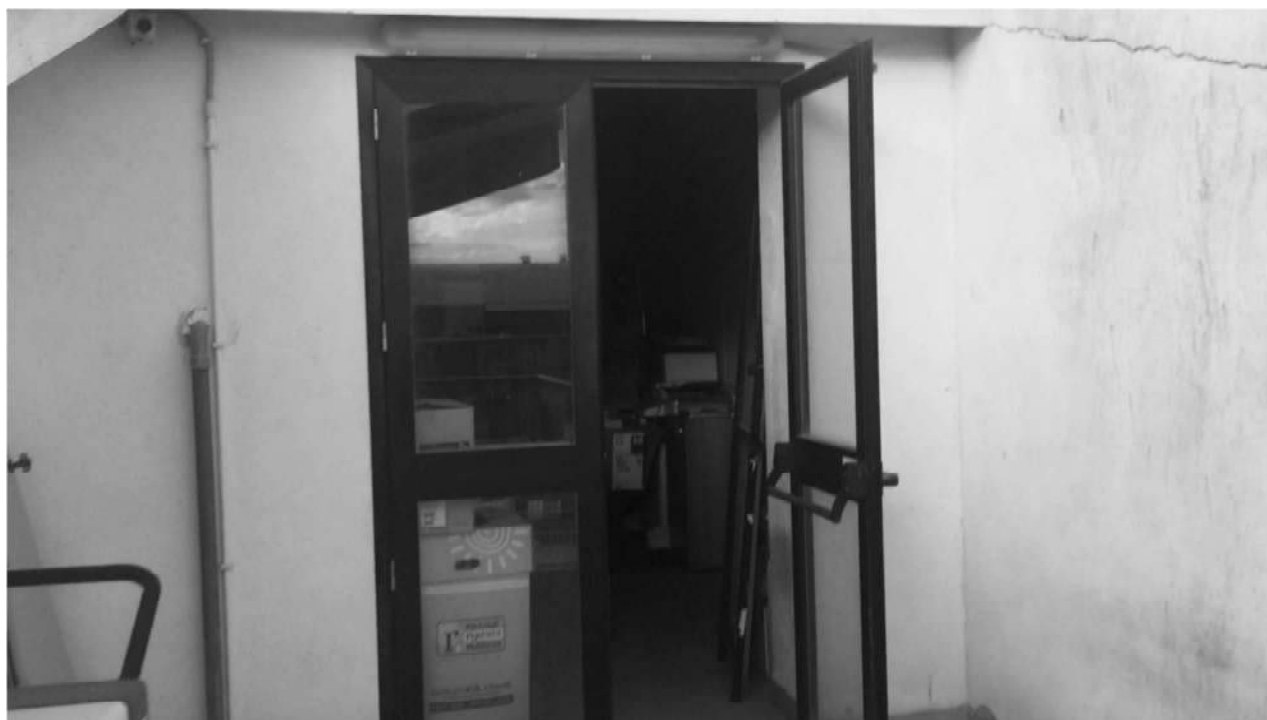
## USCITA DI SICUREZZA PIANO SOTTOTETTO

Su tale piano si rileva un'uscita di sicurezza che collega le scale di sicurezza e il balcone. E' presente una rete idrica antincendio.
