Relazione tecnica

oggetto: relazione di stima attivo fallimentare  
s.a.s. – Lotto 1: Complesso immobiliare Via Cerchio

## RELAZIONE TECNICA

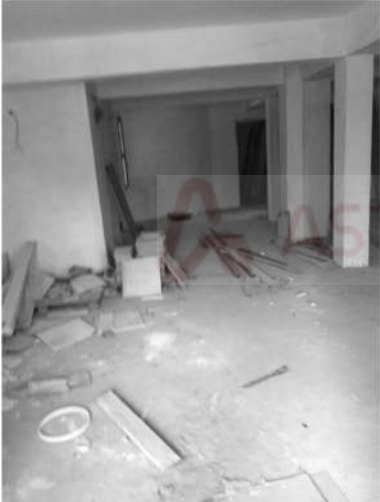
**FOTO uff 04 A/04 B piano Terra**

L'immobile risulta di nuova costruzione allo stato rustico, mancano: gli intonaci, l'impianto di riscaldamento, il pavimento, le piastrelle, la pitturazione, buona parte dell'impianto elettrico, l'impianto climatizzazione. Il locale deve essere svuotato da alcuni oggetti depositati al suo interno: porte, un divano ed alcuni detriti.

| Open space – vista verso interno | |

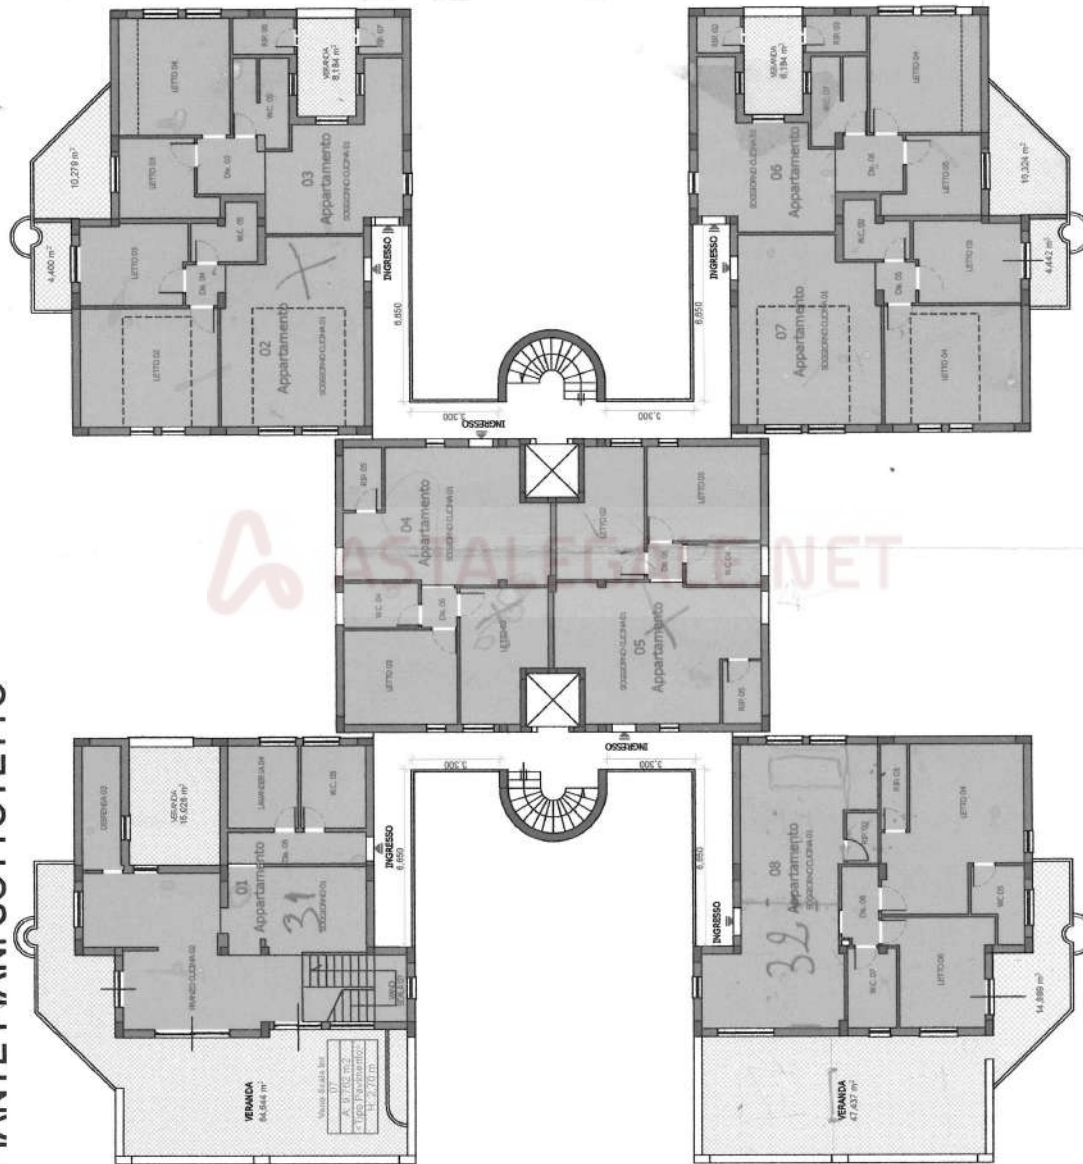
# PIANTE PIANI SOTTOTETTO

- Le unità ubicate al piano sottotetto non sono abitabili, se pur hanno uno stato edilizio in fase di costruzione per renderle tali. Ai fini della regolarizzazione edilizia si può usufruire della Legge Regione Calabria n° 21/2010 recante: "Misure straordinarie a sostegno dell'attività edilizia finalizzata al miglioramento della qualità del patrimonio edilizio residenziale" secondo i requisiti richiesti all'art. 6 da verificare ed autorizzare se rientrano nella fattispecie della suddetta Legge da parte del Comune di Siderno, con relativi costi a carico dell'acquirente.

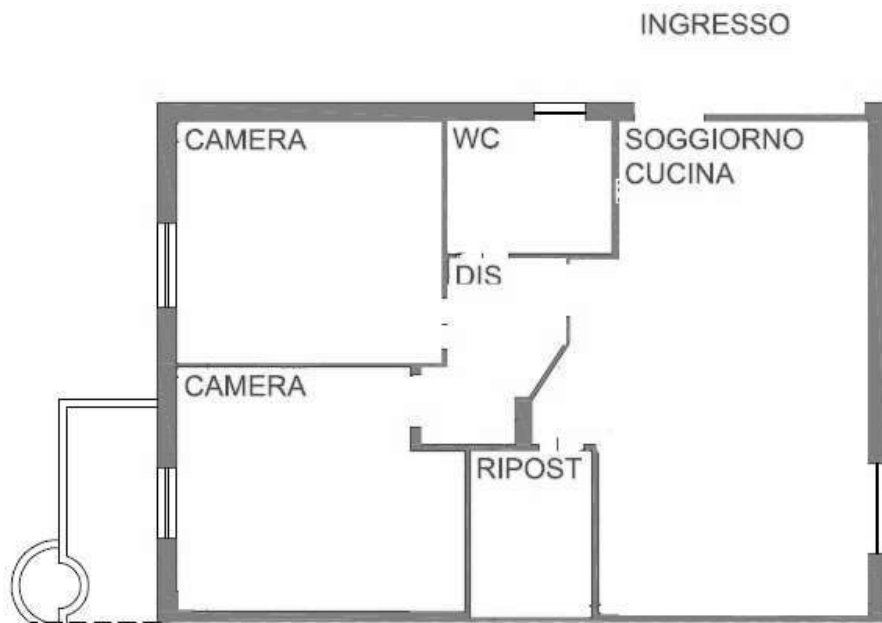
## PIANTA PIANO TERRA APP 2 SUB 14

Trattasi di un appartamento ubicato al piano terra, accessibile mediante cortile con ingresso sulla Via Cerchietto lato Ovest, composto da soggiorno/cucina, disimpegno, bagno, camera 1 e camera 2. L'alloggio è in ottime condizioni ed è munito di impianto elettrico, predisposizione del solo impianto di riscaldamento, sanitari, porte e serramenti. L'alloggio è vuoto. I rilievi hanno riscontrato una difformità dal progetto per via dell'ingresso che è stato spostato sulla corte sostituendolo con una finestra.
