**TRIBUNALE ORDINARIO DI TORINO  
SEZIONE VI CIVILE**

**LIQUIDAZIONE GIUDIZIALE**

████████████████████  
██████████  
**R. G. n° 216/2025**

**RELAZIONE STIMA CESPITI IMMOBILIARI**

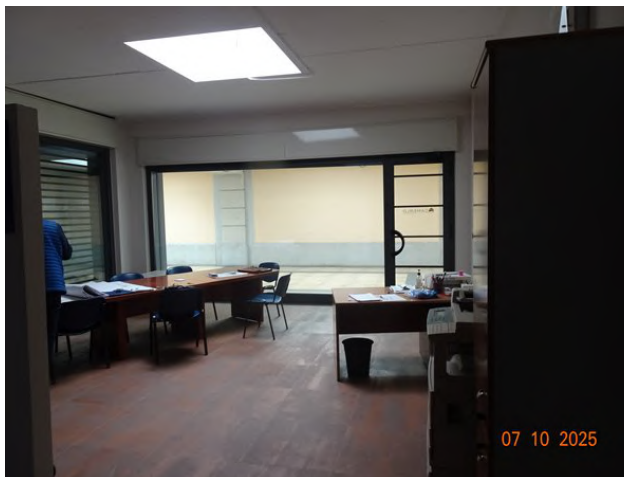
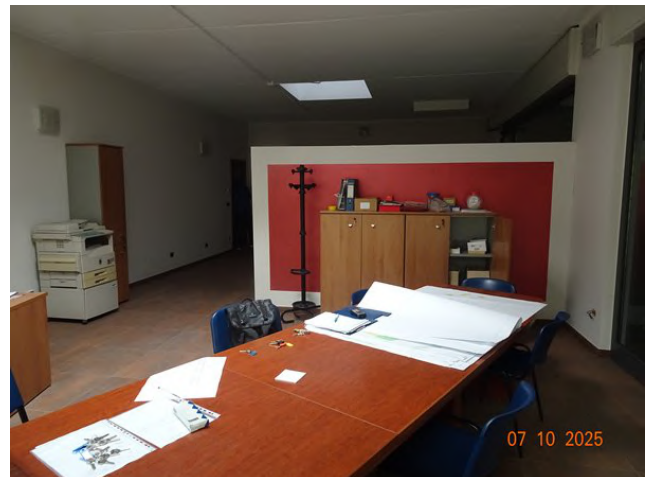
Locale negozio

- il pavimento del locale commerciale è realizzato in piastrelle in gres porcellanato di buona fattura e buono stato di conservazione;
- le pareti risultano intonacate con idropittura e si presentano in buone condizioni di manutenzione;
- il rivestimento del bagno è realizzato con piastrelle in ceramica monocottura di buona fattura e buono stato di conservazione;
-

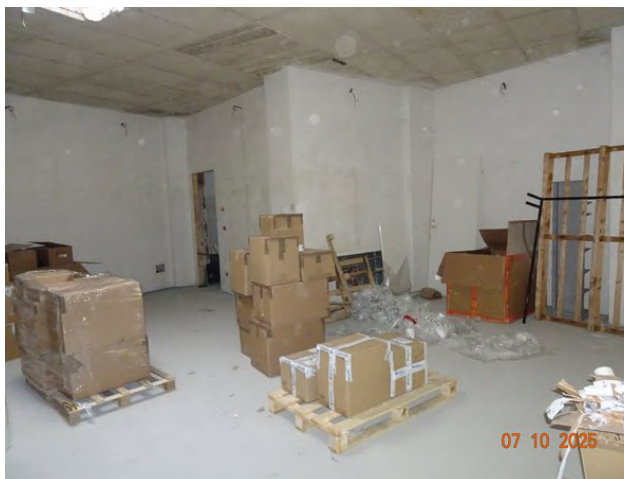
Locale negozio

- il pavimento del locale negozio è al grezzo in battuto di cemento;
- le pareti risultano al grezzo e prive di idropittura;
- il rivestimento del bagno è al grezzo;
- gli infissi interni sono al momento non presenti;

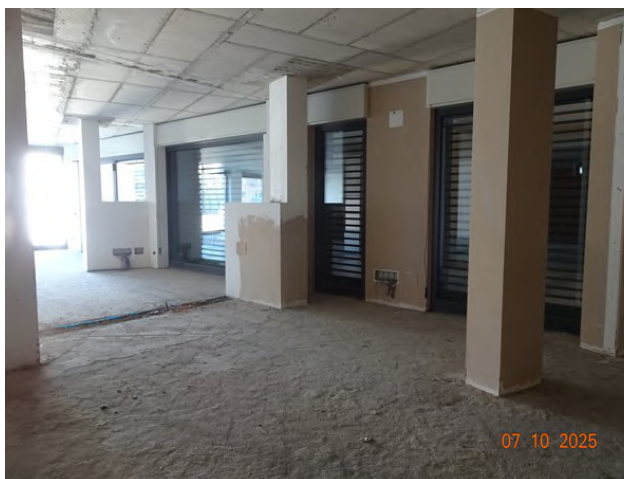
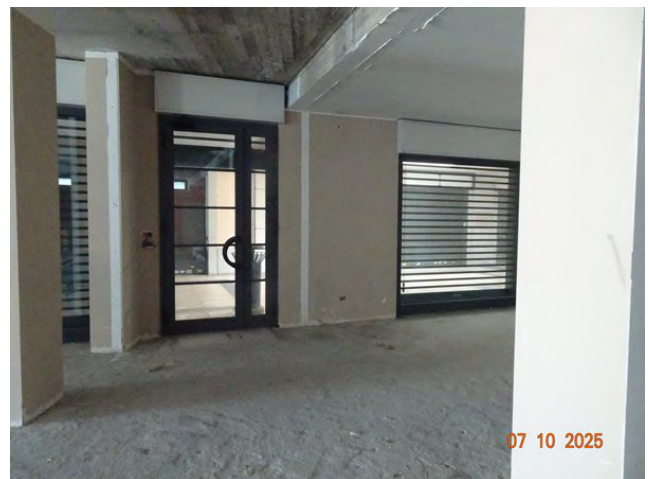
Locale negozio

- il pavimento del locale negozio è al grezzo in battuto di cemento;
- le pareti risultano al grezzo e prive di idropittura;
- il rivestimento del bagno è al grezzo;

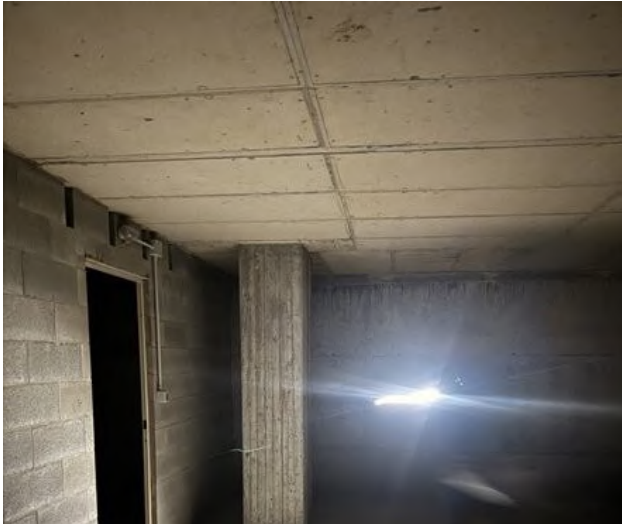
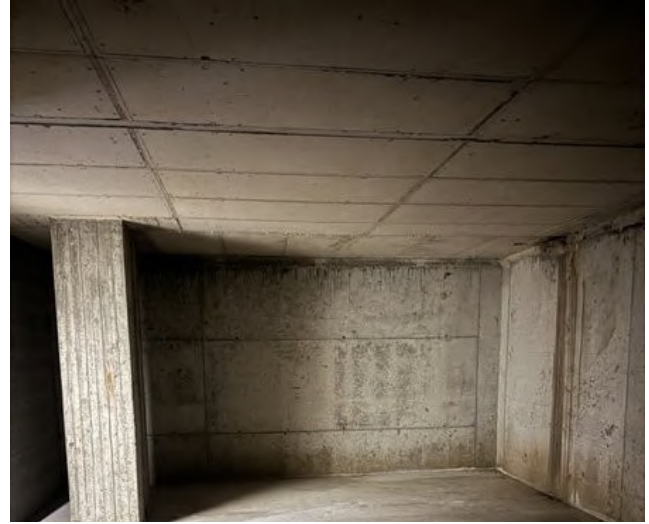
Locale magazzino

- il pavimento del magazzino è in battuto di cemento;
- le pareti risultano al grezzo.
