# PERIZIA TECNICA

## Stima valore commerciale

Immobile sito a Capaci, Contrada Case Troia SNC, via Donatello n.1, villa privata

Appezamento di terreno sito a Capaci, Contrada Case Troia, con accesso dalla SP  
Capaci – Torretta e via Donatello

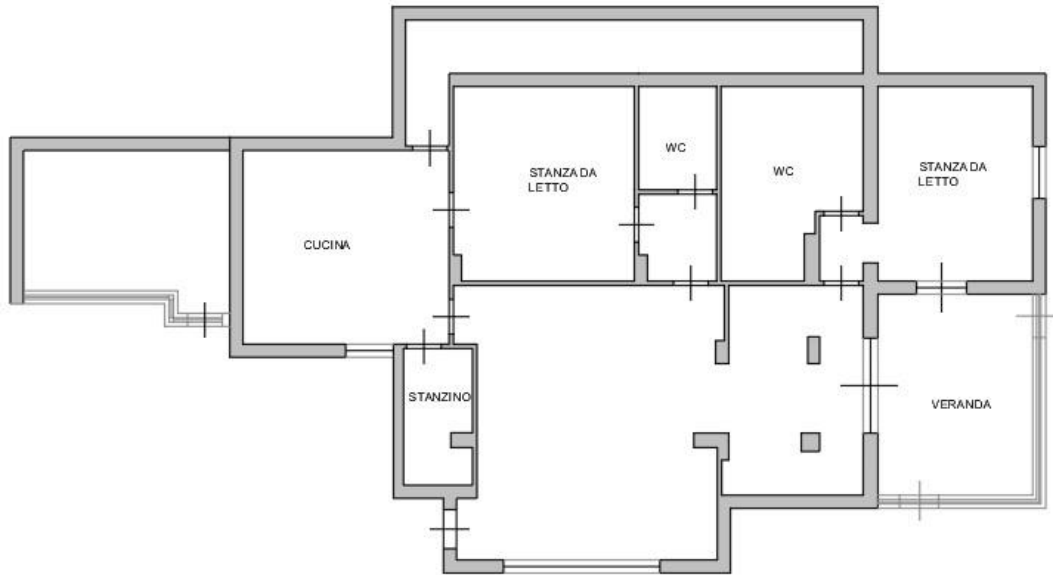
## PIANO SEMINTERRATO

# PIANTE ATTUALI DELL'IMMOBILE
