Relazione di Stima Ufficio ed Autorimesse

siti in Roma

Via dell'Osteria del Finocchio n. 24°

Via Casilina n. 1836

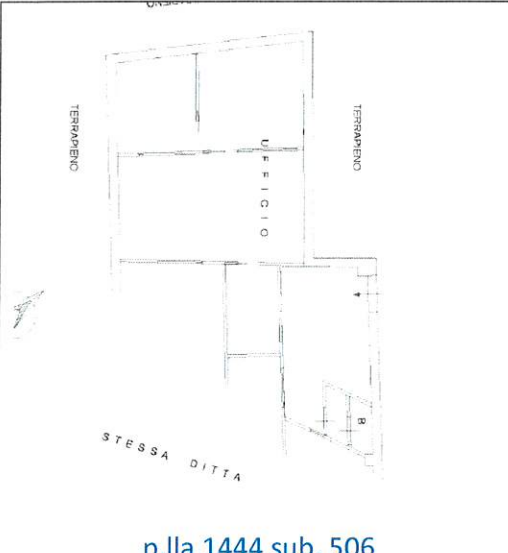
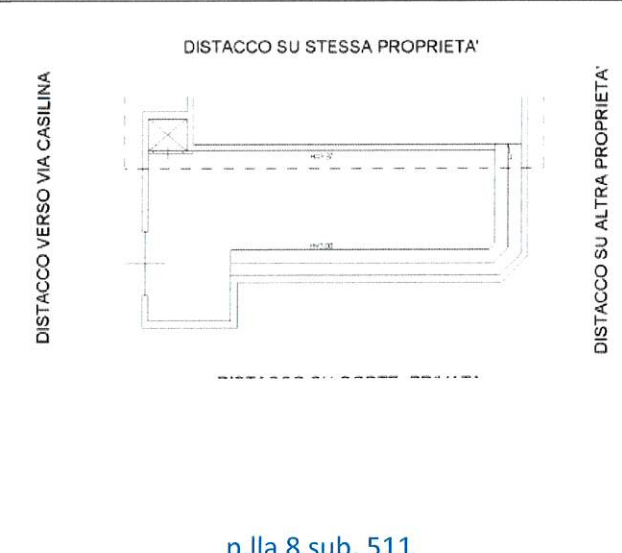
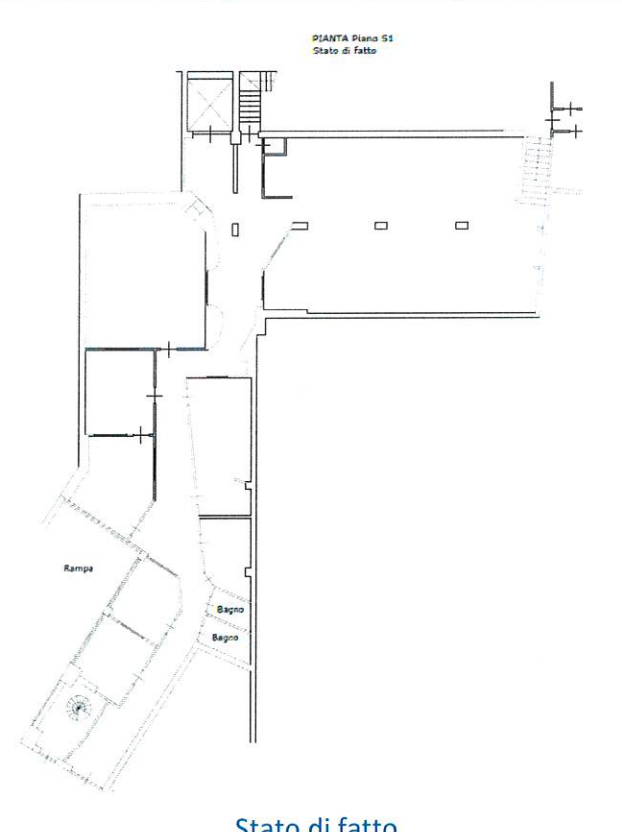
<p>p.lla 1444 sub. 507</p>	<p>PIANTA Piano S1 Stato di fatto</p>

<p>p.lla 1444 sub. 506</p>	<p>DISTACCO SU STESSA PROPRIETA'</p>

<p>p.lla 8 sub. 511</p>

<p>Stato di fatto</p>

Le dette difformità sono state graficizzate nel disegno planimetrico eseguito dal sottoscritto in cui è riportato lo stato attuale dei due immobili **(all. 3)**.

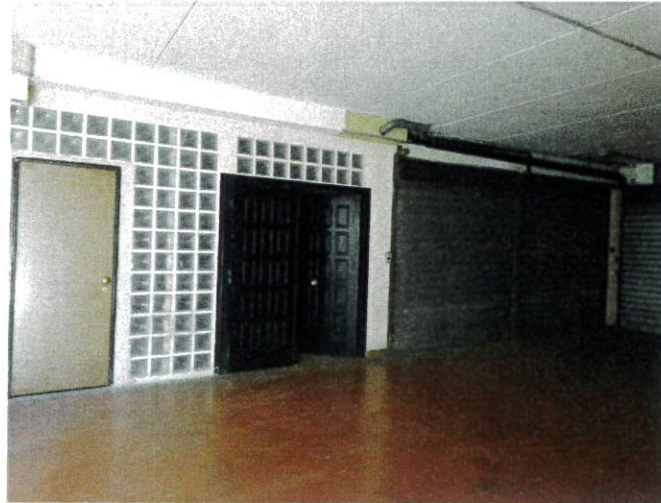
Anche il sub 506 è di fatto privo di accesso autonomo. L'unico immobile ad avere accesso dall'esterno è il sub. 507, il cui portoncino (originariamente cancello carrabile) apre al piano interrato della palazzina con accesso dal civico 1836 di Via Casilina, in adiacenza ai locali box auto, sullo spazio adibito a manovra. Alla sinistra del portone di accesso è stato creato un ulteriore portoncino a protezione della scala a chiocciola che conduce al piano inferiore.

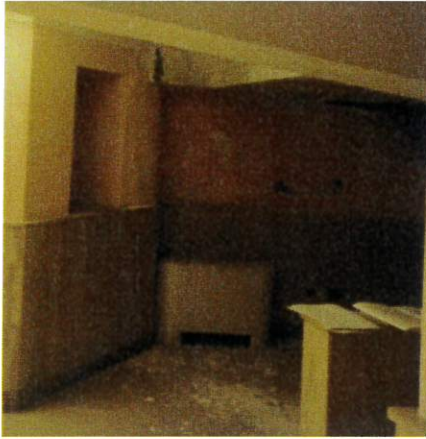
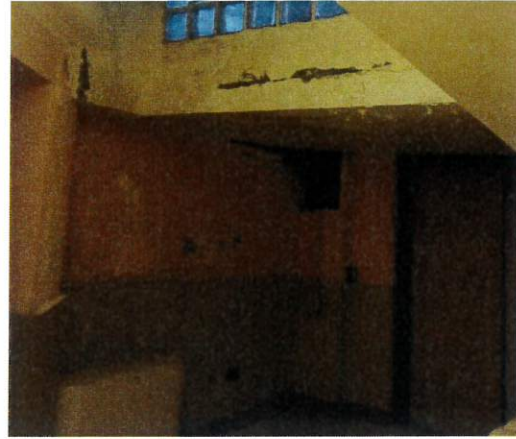
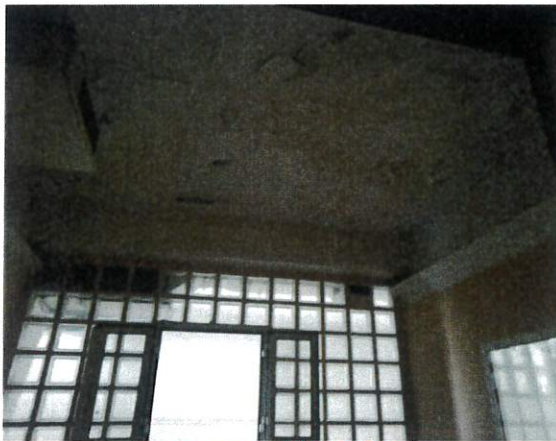
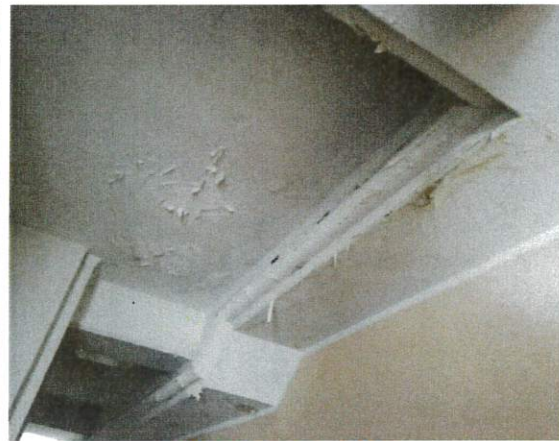
Parte delle pareti presentano notevoli infiltrazioni di umidità, con conseguente distacco dell'intonaco.

Infiltrazioni di umidità
