**RELAZIONE DI STIMA**

**FALLIMENTO IMMOBILIARE: n°16/2015**

Trattasi di unità immobiliare ad uso residenziale, inserita al piano secondo (sottotetto), nel complesso condominiale denominato "Condominio Lucia", ubicato a Parma (PR), in Via R.I. Bocchi n°4, posto nella zona Ovest della città.

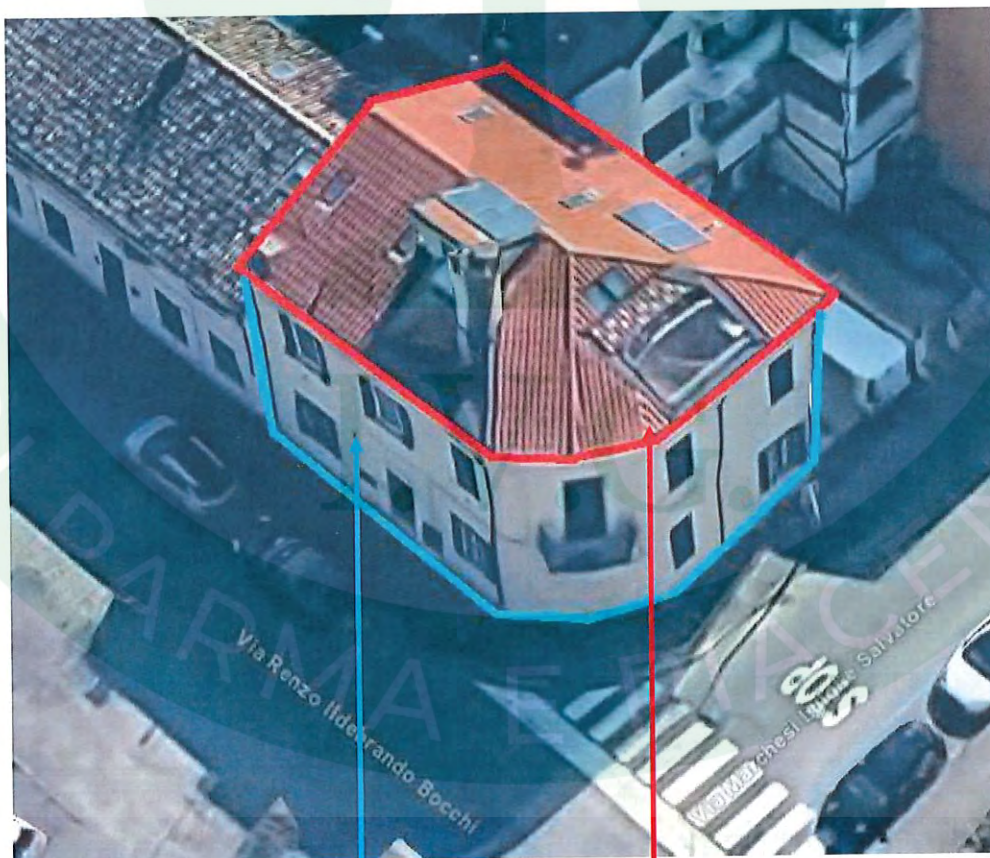
Foto 3 – RIPRESA AEREA

Complesso "Condominio Lucia"

Locale di deposito (S. 001 F. 1 M. 3242 S. 33)

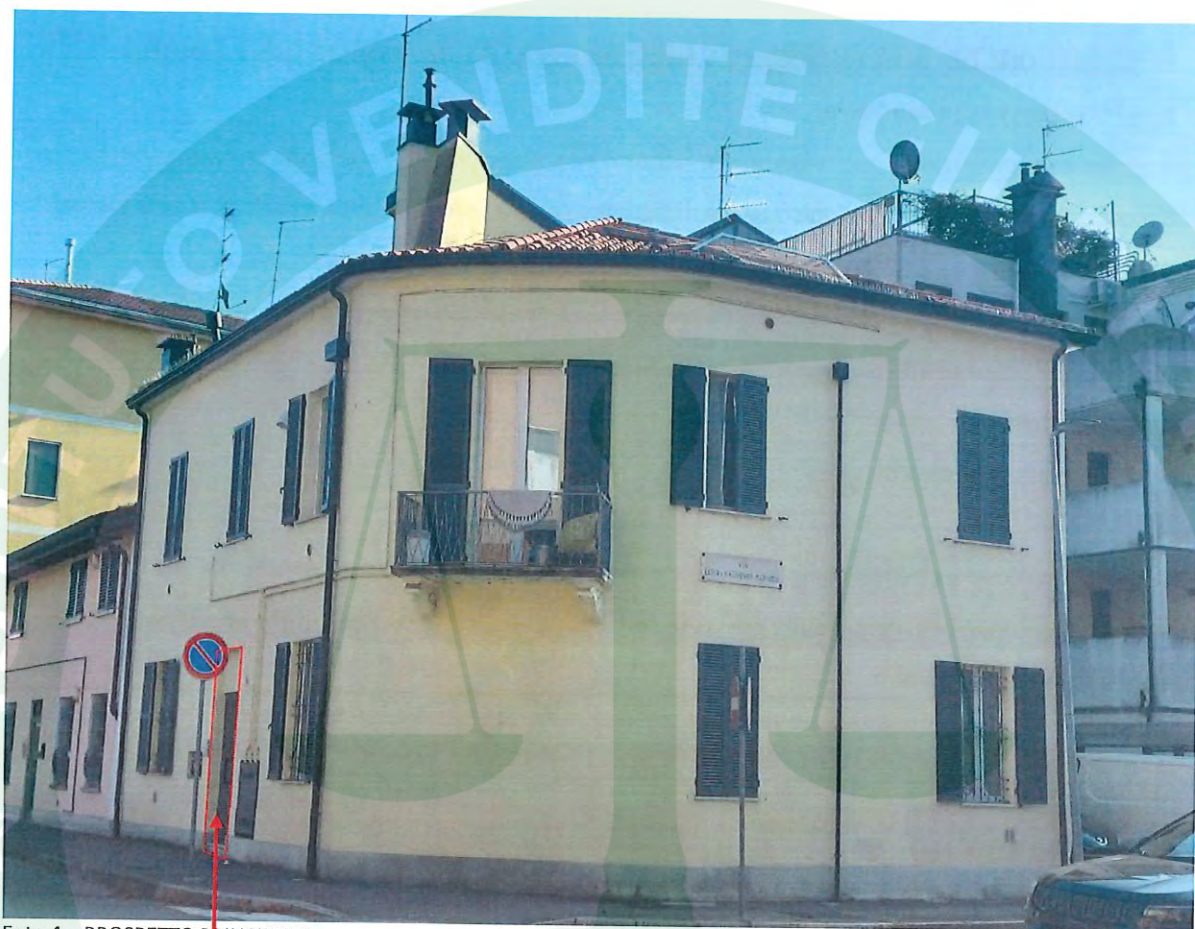
Foto 4 – PROSPETTO PRINCIPALE

Particolare ingresso pedonale edificio civ. 4 di Via R.I. Bocchi

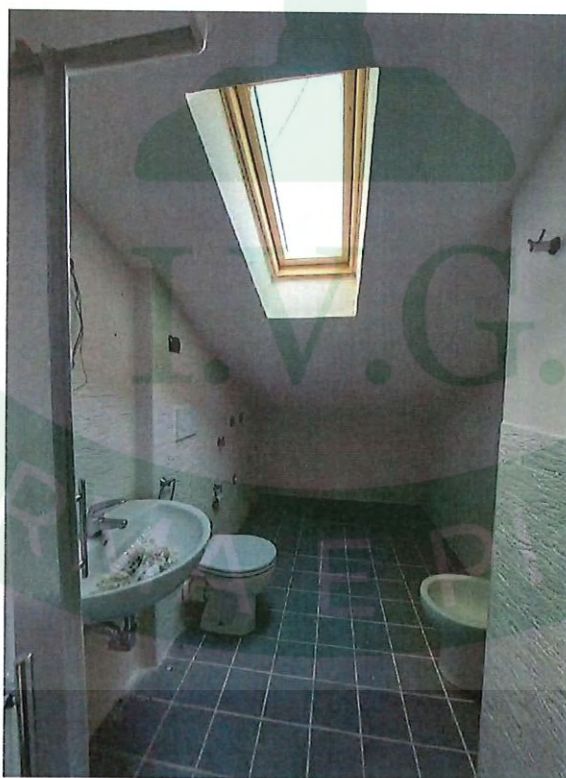
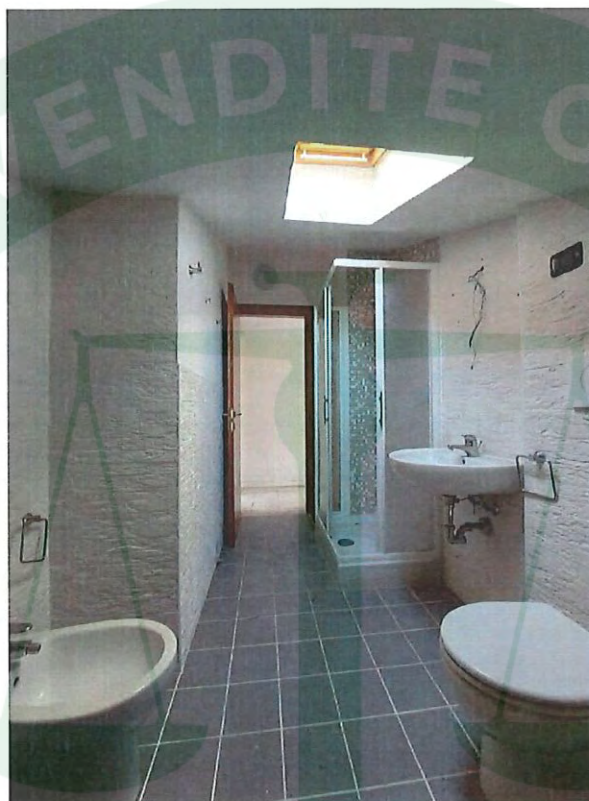
Foto 13 – Lavanderia

- Portoncino d'ingresso blindato;
- Porte interne in legno tamburato smaltate di colore marrone;
- Pavimenti in tutto l'immobile e nei terrazzi in monocottura;
- Serramenti in alluminio a taglio termico, con vetrocamera;
- Riscaldamento autonomo con elementi radianti in alluminio;
- Intonaci civili tinteggiati;
- Impianto elettrico sottotraccia;
- Lavanderia con pavimento e rivestimento in ceramica, lavabo ad incasso.
