TRIBUNALE DI FORLÌ
UFFICIO ESECUZIONI IMMOBILIARI
GIUDICE delle ESECUZIONI: Dott. FABIO SANTORO

ESECUZIONE IMMOBILIARE N° 48/2024

RELAZIONE PERITALE "EPURATA"

Trattasi di albergo denominato "Hotel Ori" a tre stelle costruito nei primi anni '70 a circa 50 metri dal mare che si compone di n° 27 camere doppie autorizzate comunalmente come desumibile dall'elaborato grafico fornito dal Comune di Cesenatico allegato alla CE in Sanatoria n° 866/1990.

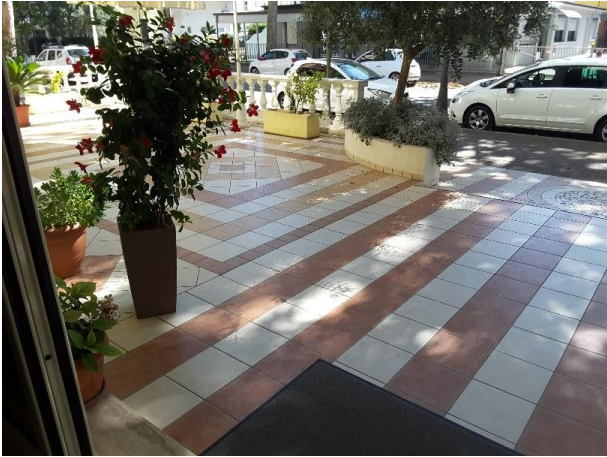
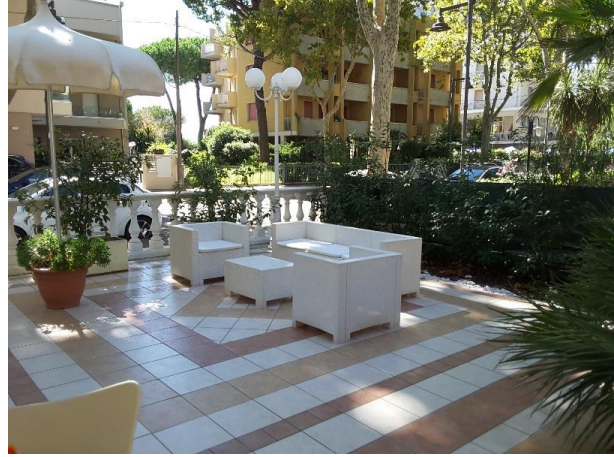
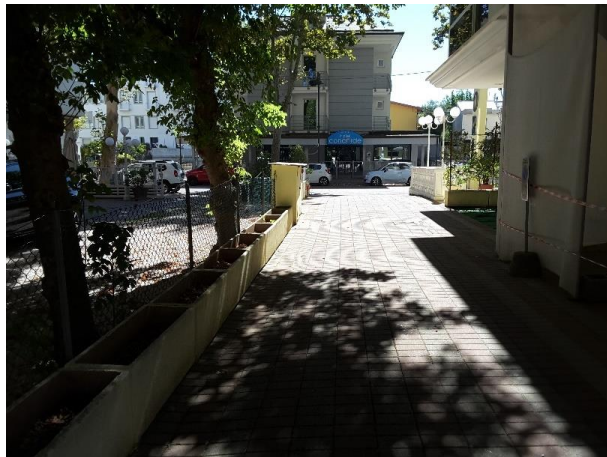
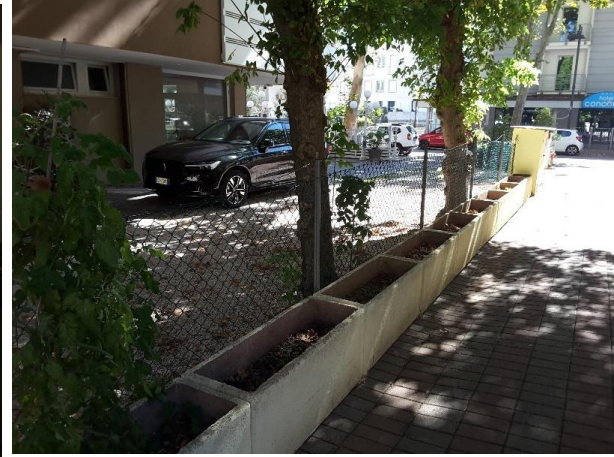
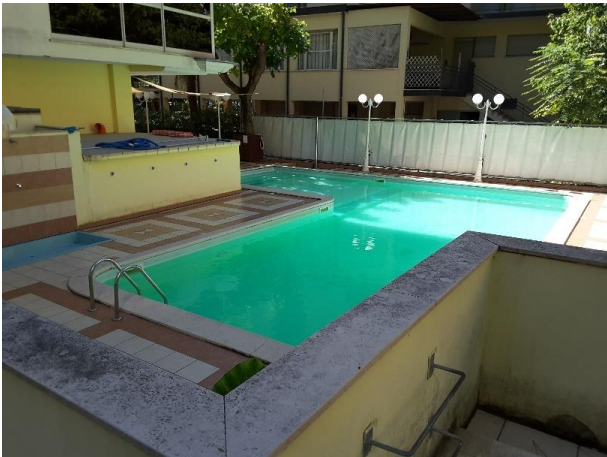
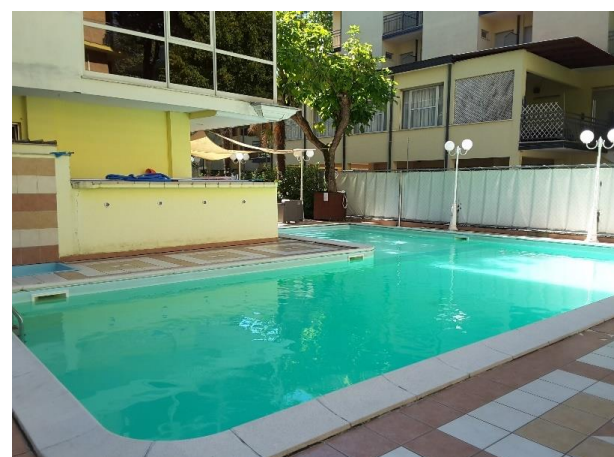
L'immobile si eleva per 6 piani fuori terra oltre a piano interrato, eretto su terreno pertinenziale che ne costituisce il sedime e la corte di complessivi mq. 1026 catastali. Detta area cortilizia in parte è adibita a camminamenti pedonali e carrabili pavimentati in parte in autobloccanti ed in parte in materiale antigelivo da esterno con mosaici; in parte a zona parcheggio, in minima parte a zona verde con aiuole con piante di vario genere e essenza (palme, etc..) ed infine è occupata da piscina interrata.

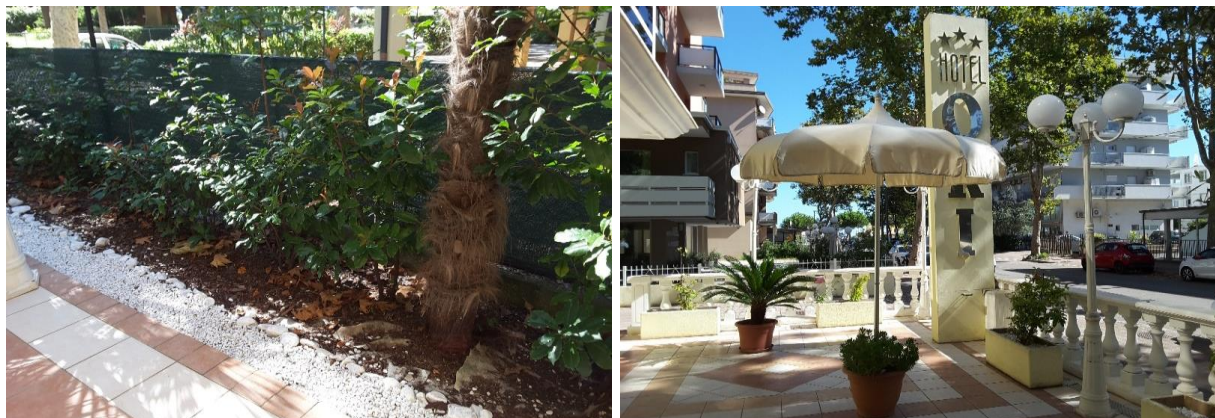
La corte pertinenziale dell'albergo si presenta delimitata da recinzione in

paletti in ferro e rete metallica mentre sul fronte strada è in parte delimitata da solo balaustra in cemento di colore bianco.

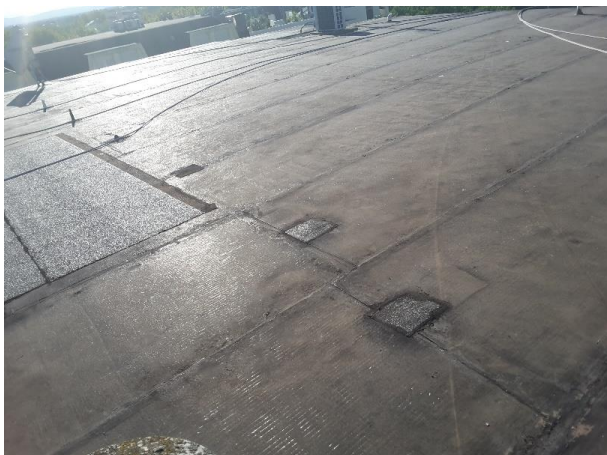
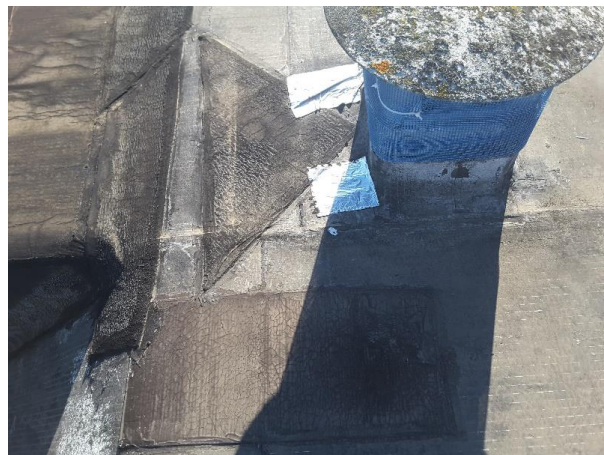
L'immobile ha una struttura portante di tipo misto, con copertura a tetto dotata di solo carta catramata che in alcuni punti presentava "rattoppi" dovuti a interventi di ripristino avvenuti nel tempo e zone con punti in cui la carta catramata è distaccata e/o sollevata dal sottofondo di copertura.

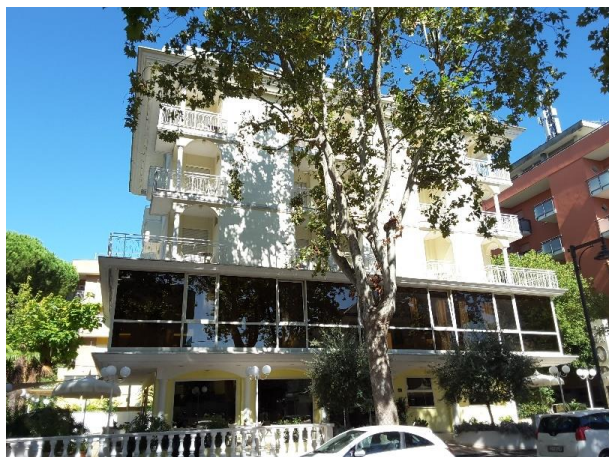
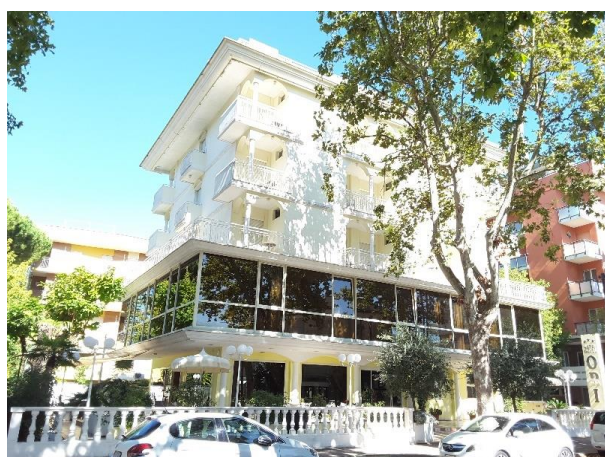
Le facciate esterne sono intonacate e tinteggiate e con zona pressochè completamente vetrata, vedasi facciata continua su viale G. da Verazzano del piano primo della zona sala da pranzo. Esteticamente l'immobile si presenta gradevole specie sulla facciata principale verso la strada grazie agli elementi decorativi nei balconi (pilastri e cornici) che spezzano la continuità della facciata rendendola graziosa e movimentata.

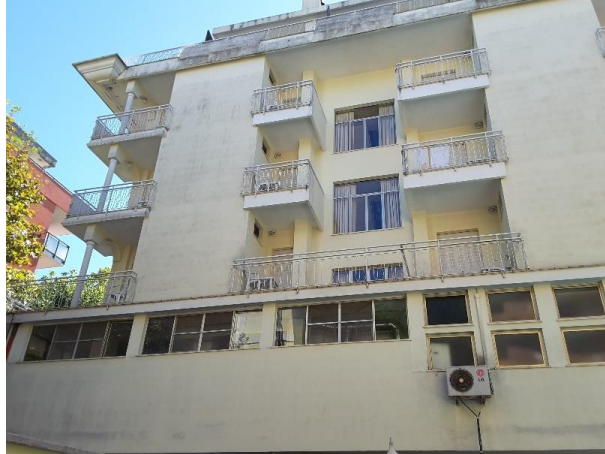
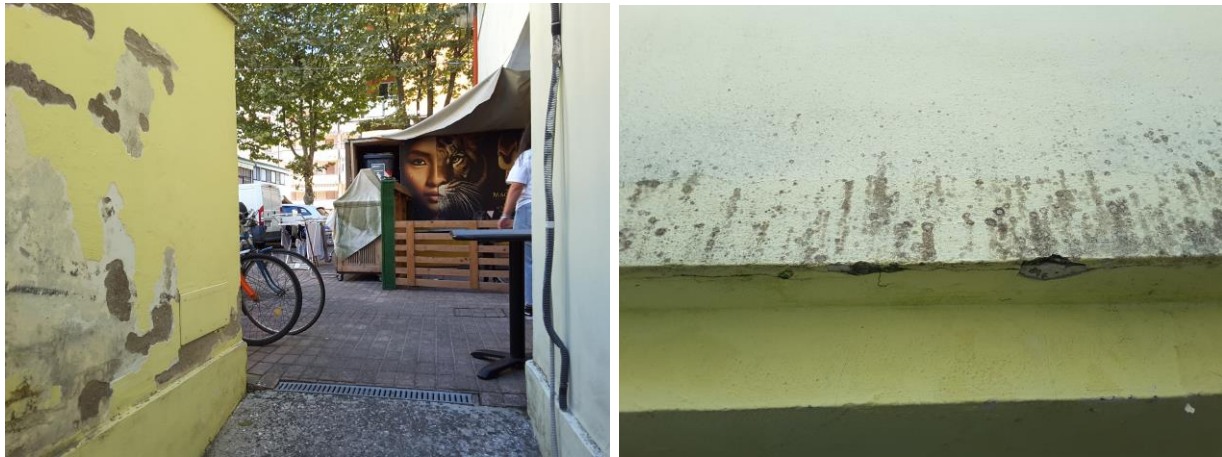
Di diverso appeal estetico invece le facciate interne specie quelle del retro e del lato mare che essendo meno esposte al sole anche per la vicinanza degli altri fabbricati in alcuni punti presentavano distacchi della tinteggiatura e dell'intonaco e anche la tinteggiatura stessa presentava la necessità di

interventi manutentivi.

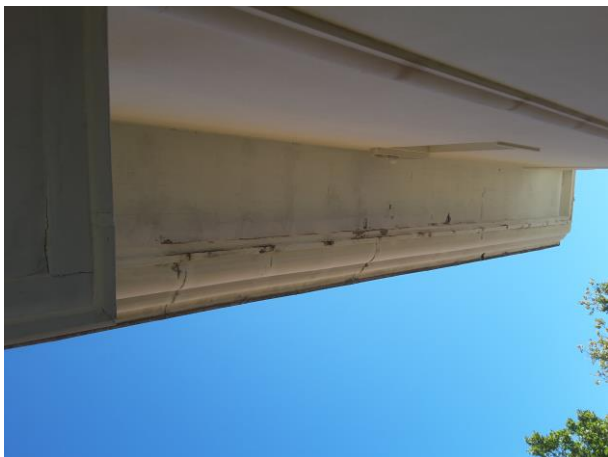
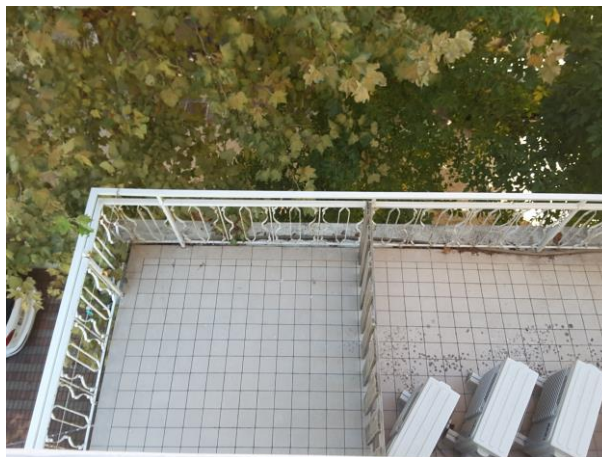
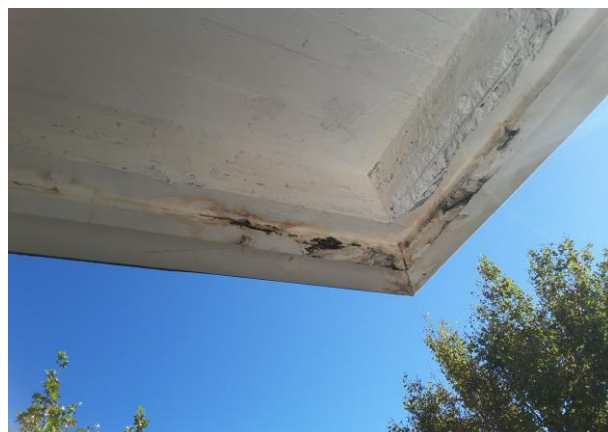
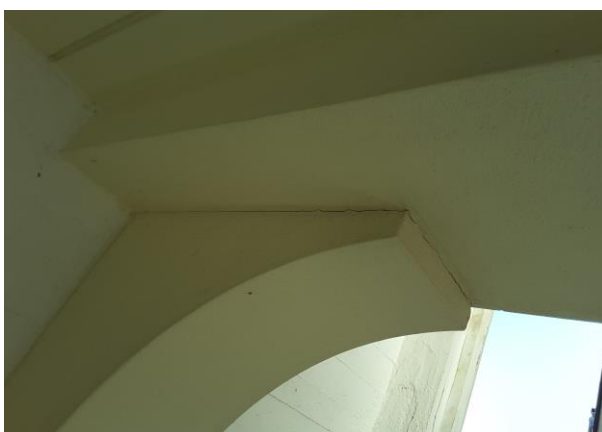
Oltre alla necessità di interventi alle facciate l'immobile presenta la necessità di interventi anche all'estradosso del cornicione sia della copertura che dei balconi/terrazzi creati con elementi decorativi posizionati in secondo momento rispetto alla costruzione originaria che presentavano in alcuni punti crepe, distacchi e ammaloramenti generalizzati.

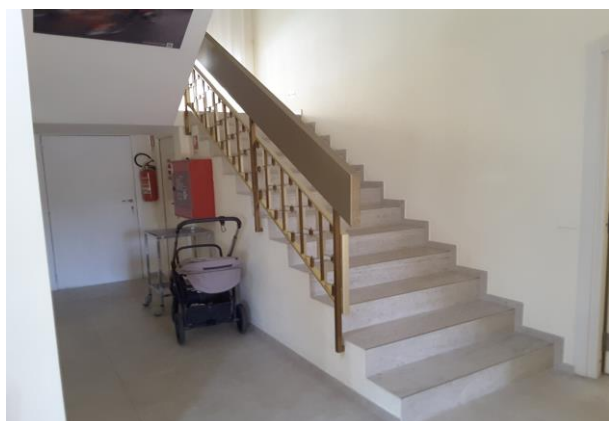
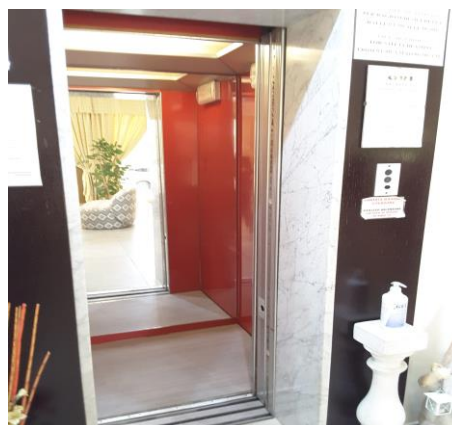
La fruizione interna dell'albergo e il collegamento/raggiungimento dei vari piani (terra-quinto) avviene sia per mezzo di scale interne che al piano terra sono a vista nella zona hall sia per mezzo di ascensore di ridotte dimensioni che non consente a tutti i tipi di carrozzina e/o sedia a rotelle di entrarci, pertanto non adeguato alla normativa per portatori di handicap.

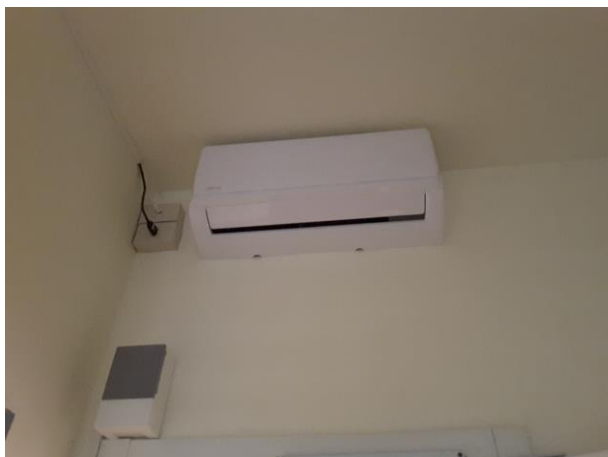
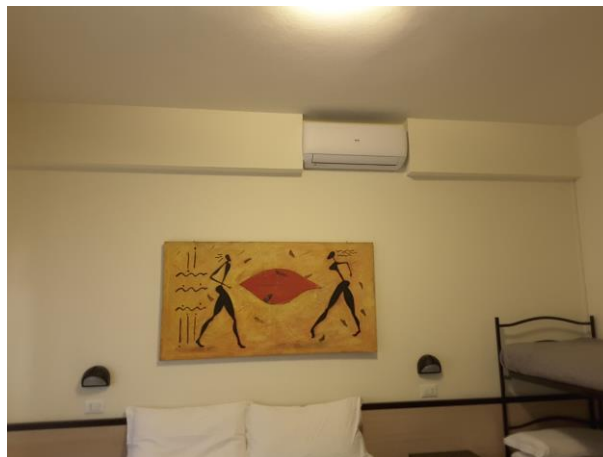
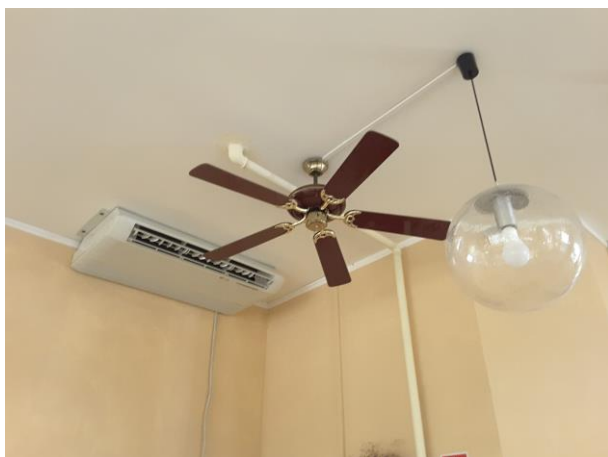
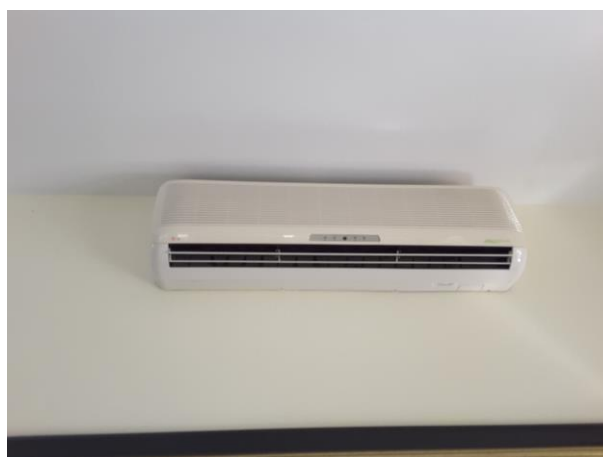
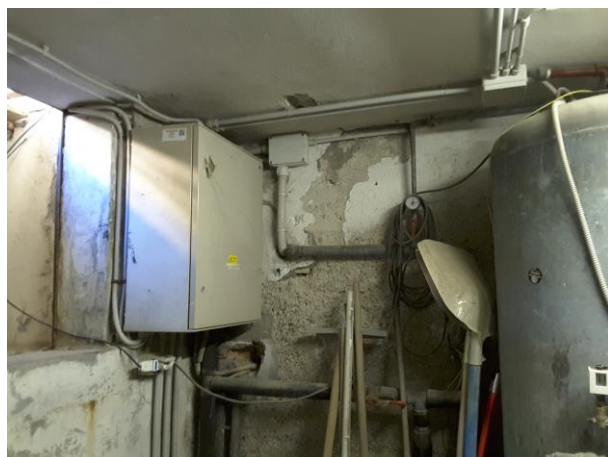
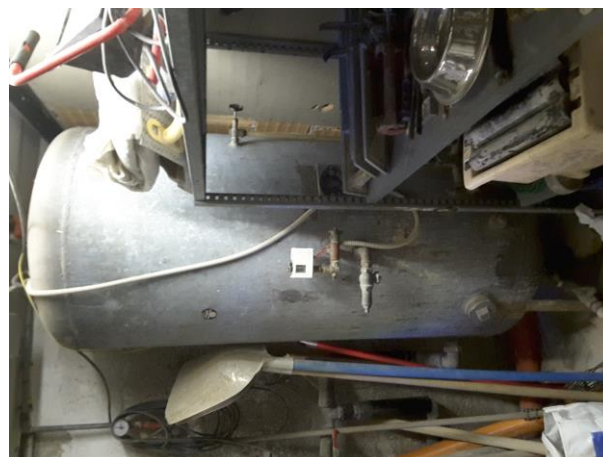
E' dotato di impianto di riscaldamento e climatizzazione estiva con pompa di calore in ogni stanza da letto e nei vani giorno di aggregazione (sala da pranzo, hall, etc.); oltre a caldaia a gas metano per la produzione di acqua calda sanitaria con accumuli

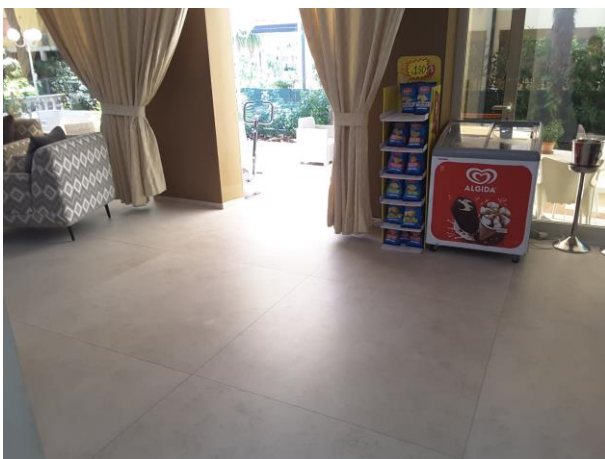
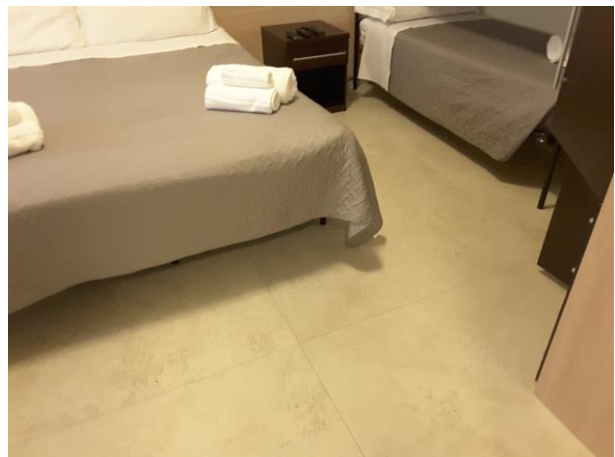
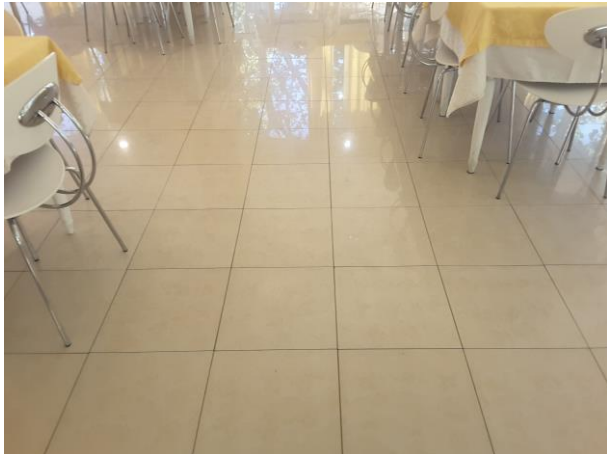
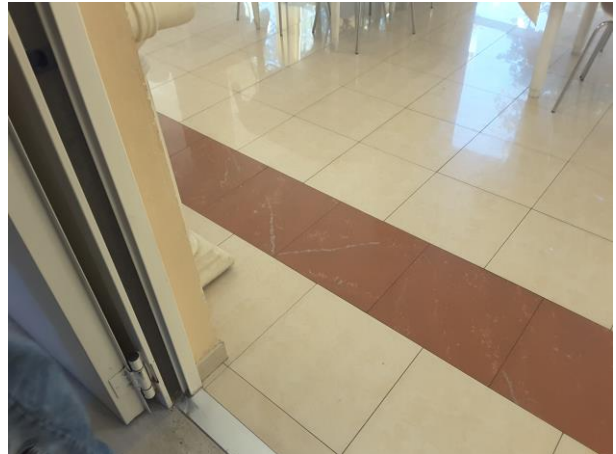
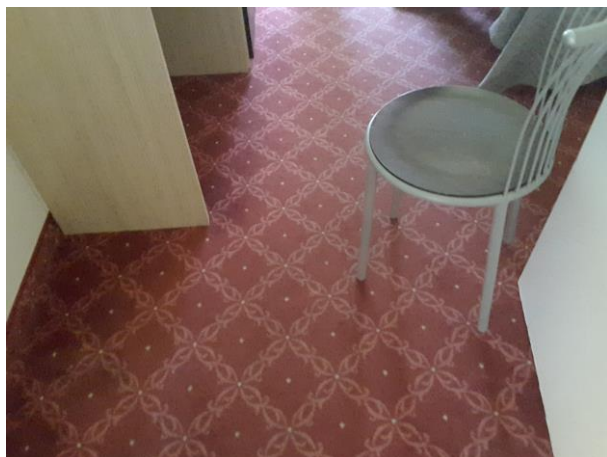
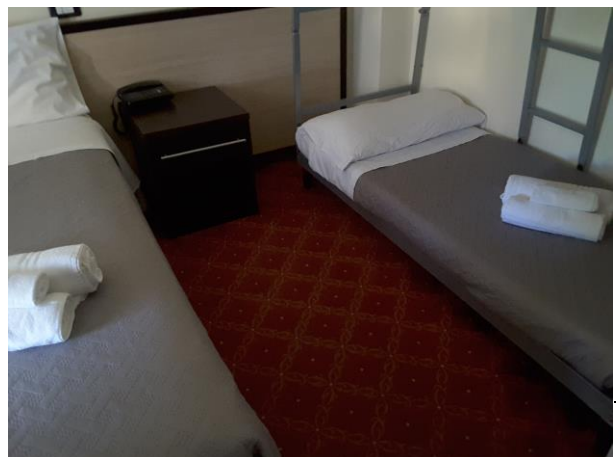
L'albergo ha una pavimentazione in materiale ceramicato di varia forma e colore al piano terra e al piano primo e in moquette nei piani secondo-terzo-quarto e quinto sia nelle zone di disimpegno e corridoio sia nelle camere da letto.

In generale l'immobile necessita di interventi di manutenzione generalizzati sia interni sia esterni, oltre a adeguamenti vari anche al fine di rendere alcune zone più appetibili commercialmente e in linea con le attuali esigenze e richieste turistiche (vedasi moquette ancora degli anni '70 nelle camere da letto)

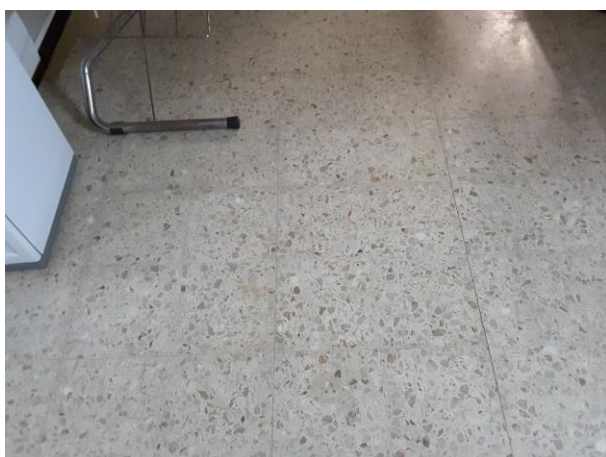
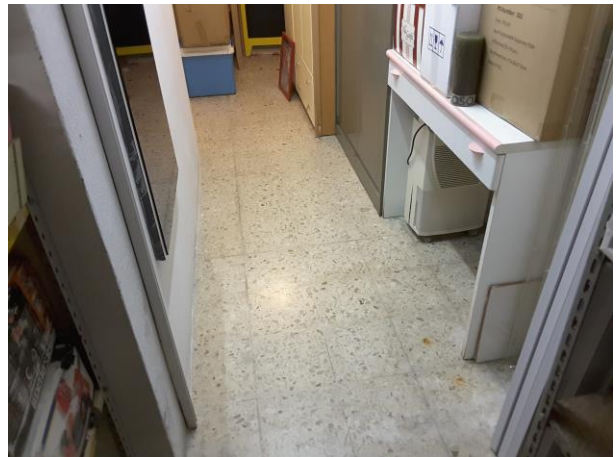
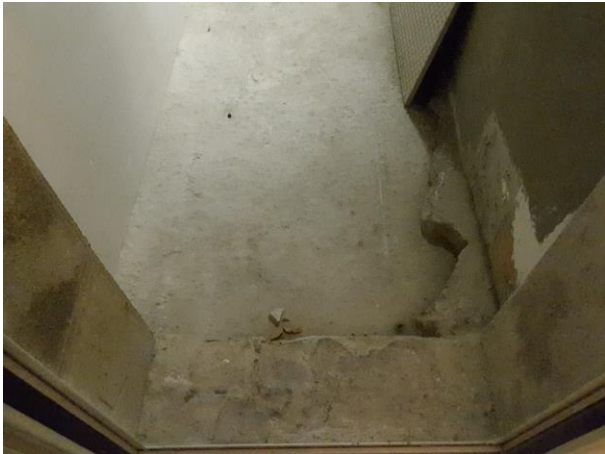
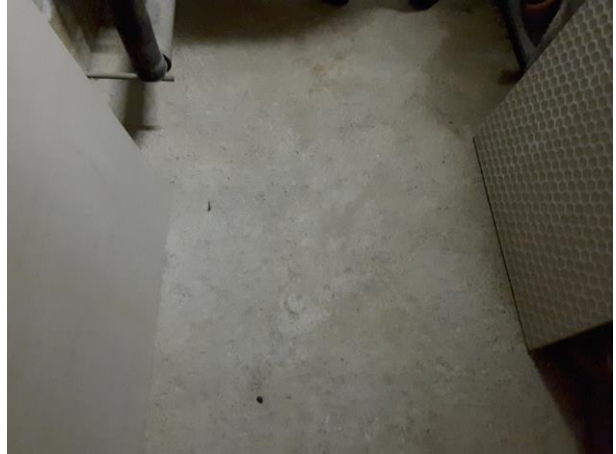
Al piano interrato invece la pavimentazione è in materiale ceramicato/graniglia ed in parte in solo battuto di cemento (centrale termica, etc..)

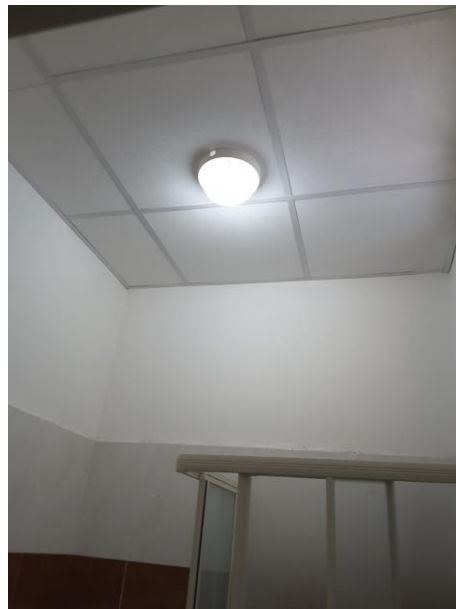
I bagni delle camere da letto sono di medie dimensioni e alcuni dei quali sono stati oggetto di controsoffittatura poiché presentavano segni di umidità dovuti anche a rotture passate di alcuni scarichi dei bagni tutti incollonati gli uni sugli altri.

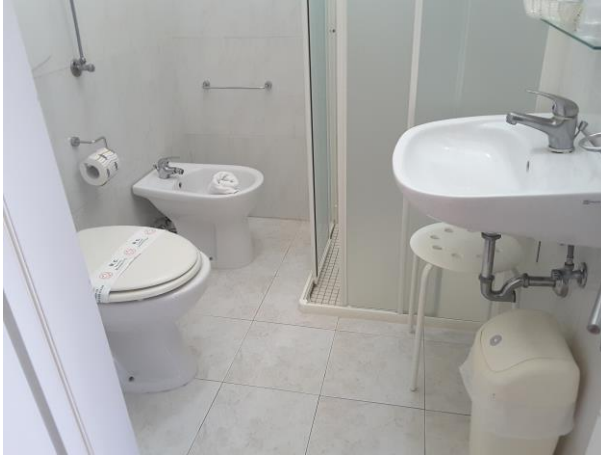
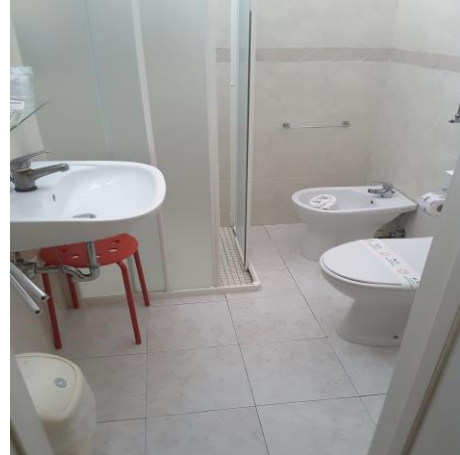
I medesimi hanno rifiniture successive all'epoca della loro costruzione (presumibilmente a fine anni '90) salvo quelli della zona cucina che

presentano i materiali di rifinitura degli anni '70. I bagni delle camere da letto sono dotati di tutti i vasi sanitari e box doccia.

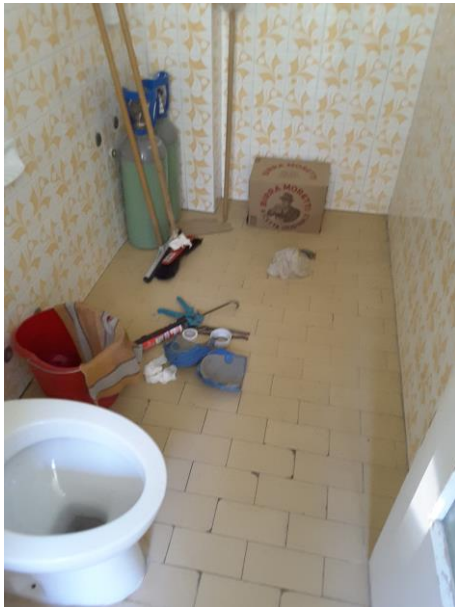
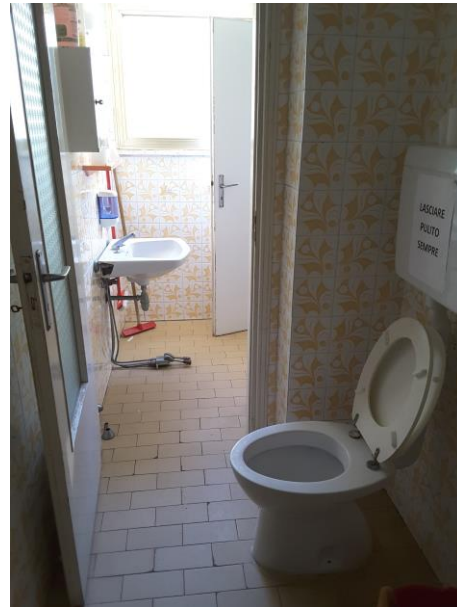
Quelli della cucina solo di lavandino, water e doccia a pavimento (piletta).

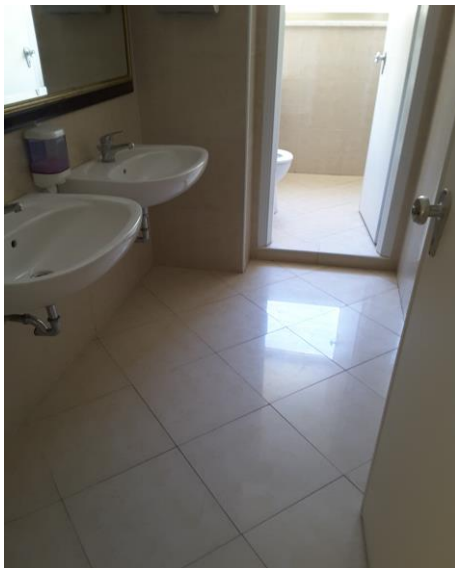
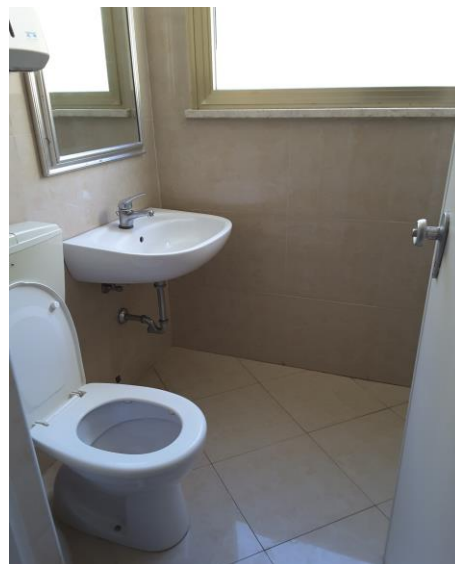
Quelli della zona sala da pranzo sono costituiti da zona anti bagno con lavandini e w.c. con vasi sanitari.

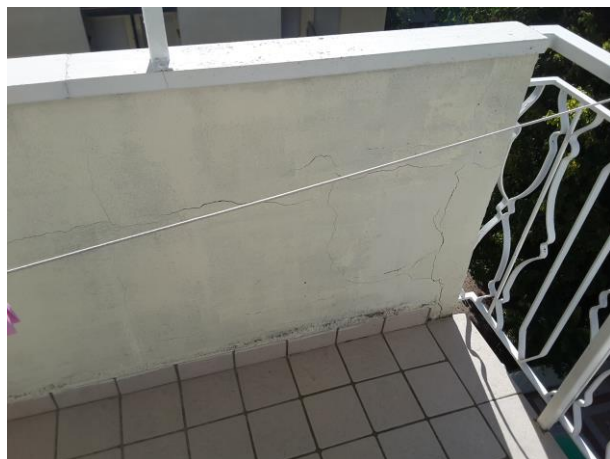
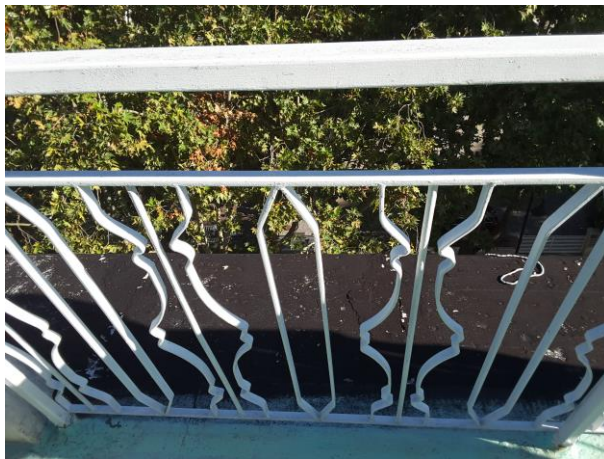
I balconi sono pavimentati con materiale ceramicato/gres antigelivo e sono dotati di parapetto in profilati metallici ed in parte in muratura, oltre a divisori di separazione l'uno dall'altro con elementi in ferro e vetro. Alcuni parapetti in metallo presentano segno di ruggine mentre le parti in muratura presentano crepe.

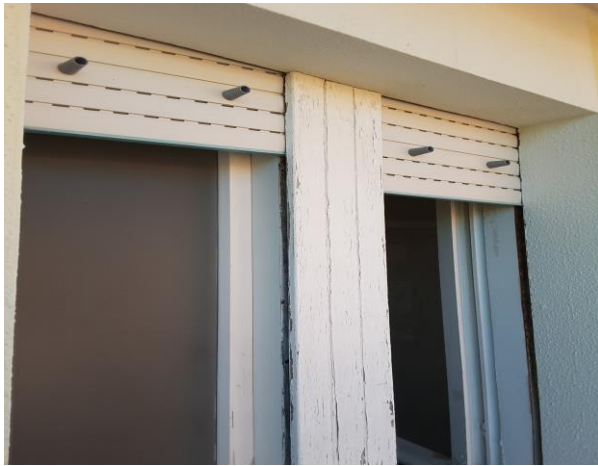
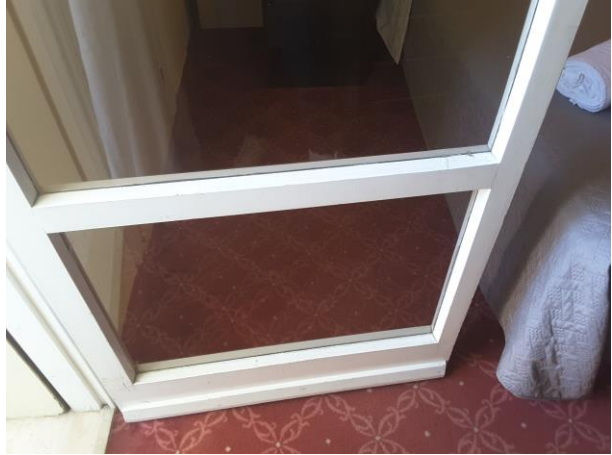
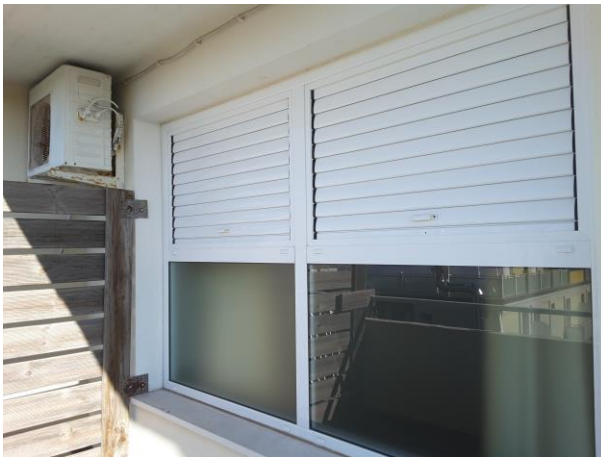
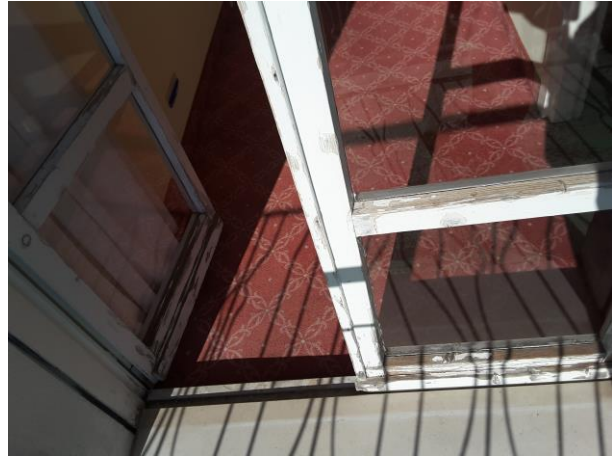
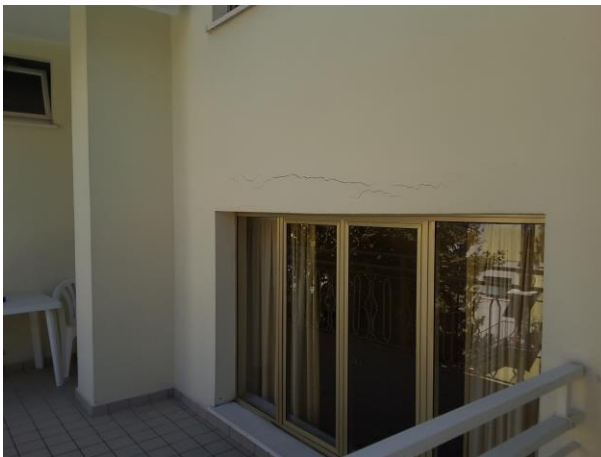
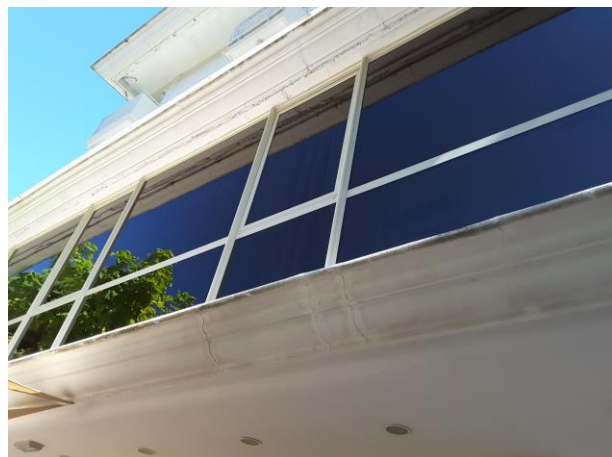
Gli infissi esterni sono di varia tipologia: in pvc e vetro, in legno e vetro semplice, ed in parte in alluminio anodizzato e vetro, corredati di tapparelle in pvc. Le camere da letto nella loro quasi totalità sono dotate di infisso esterno

in legno e vetro semplice con tapparelle in pvc.

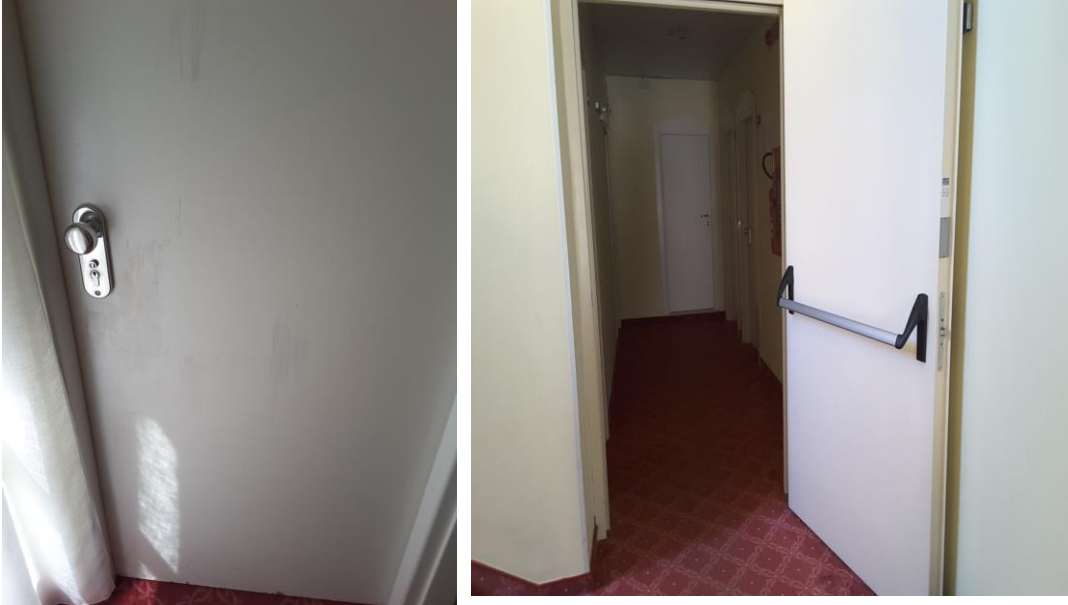
Le porte interne sono in legno tamburato mentre quelle di compartimentazione

fra la zona vano scala di arrivo fra i vari piani e il corridoio di disimpegno di accesso alle camere sono del tipo REI.

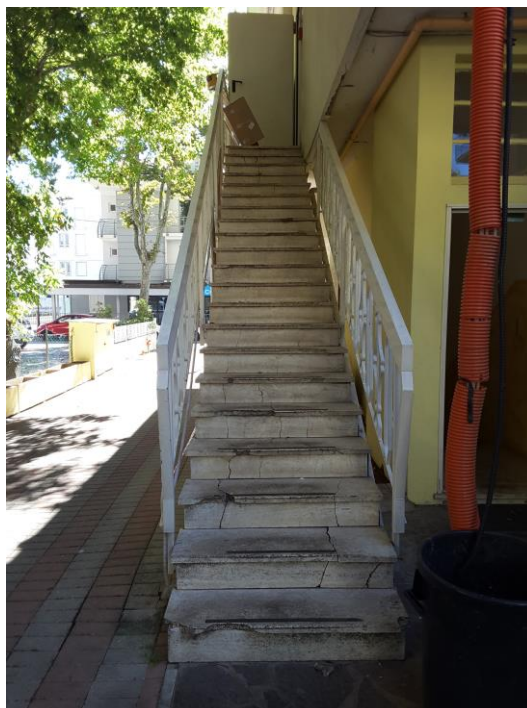
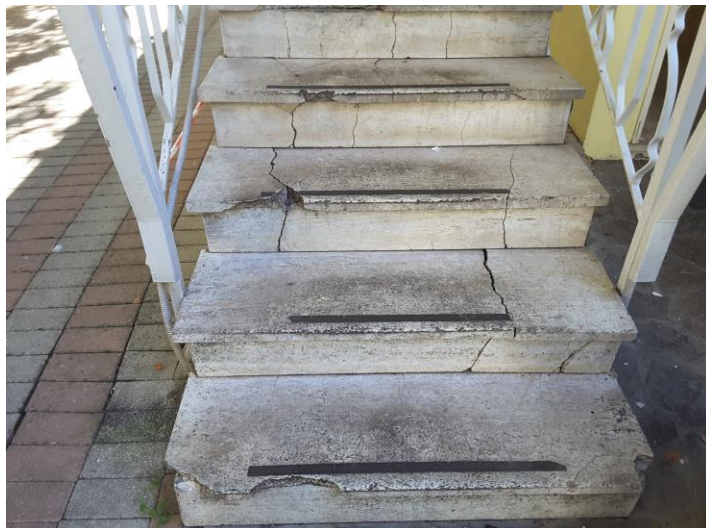
L'albergo dispone di scala esterna che collega il piano terra al piano primo/sala da pranzo, completamente rivestita in alcuni punti rovinata, che funge da scala di emergenza esterna dalla sala da pranzo.

Tale scala esterna si presentava carente di manutenzione con diverse gradini con rivestimento rovinato/rotto e/o sbeccato.

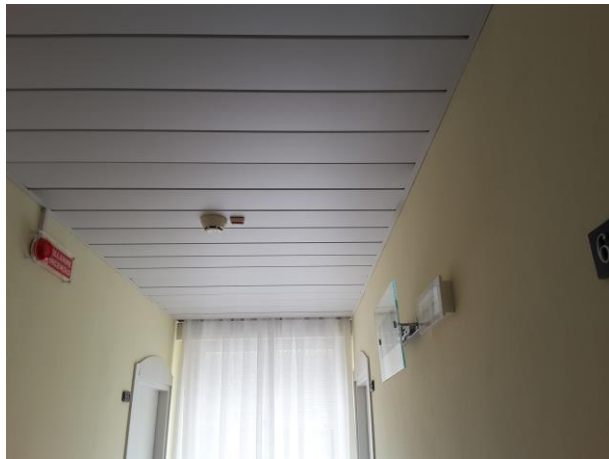
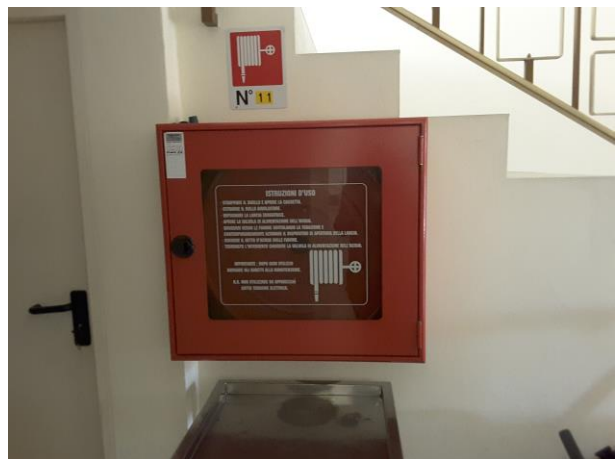
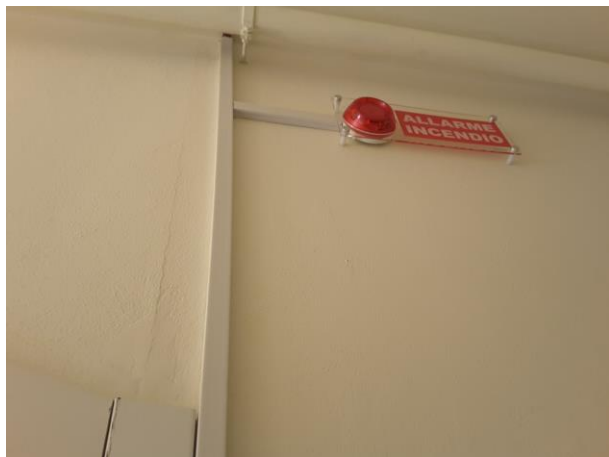
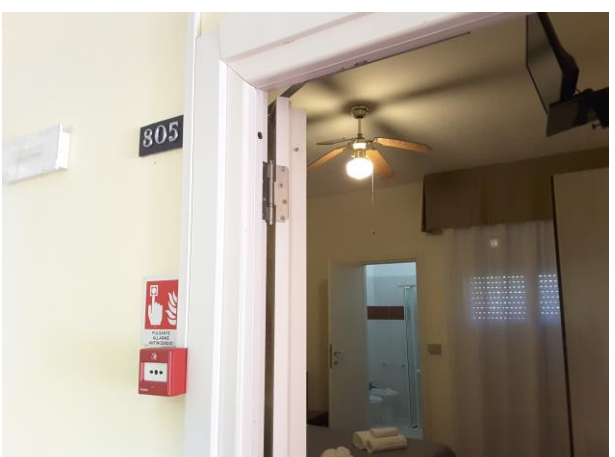
In tutte le camere da letto e in quasi tutta la totalità degli altri ambienti sono presenti i rilevatori anti -fumo ed estintori nei corridoi e nel corridoio di ogni piano quadro naspì antincendio, sirena per allarme antincendio e pulsante antincendio.

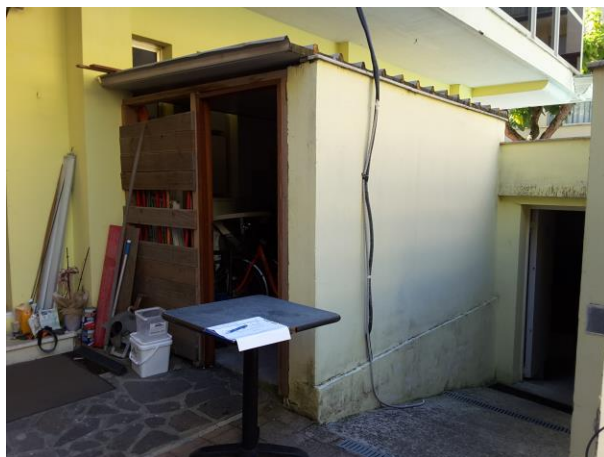
All'esterno invece, all'interno della corte, rispetto agli elaborati grafici di progetto forniti dal Comune di Cesenatico ed allegati ai titoli edilizi è stata accertata la costruzione di un manufatto ad uso ripostiglio, in aderenza all'albergo che oltretutto ostruisce parte della superficie finestrata dei servizi igienici della zona hall, realizzato senza titolo autorizzativo (da rimuovere).
