TRIBUNALE ORDINARIO di CREMONA

RELAZIONE di STIMA

SCHEDA SINTETICA
LOTTO 1- Piadena – Banca cantina e soffitta

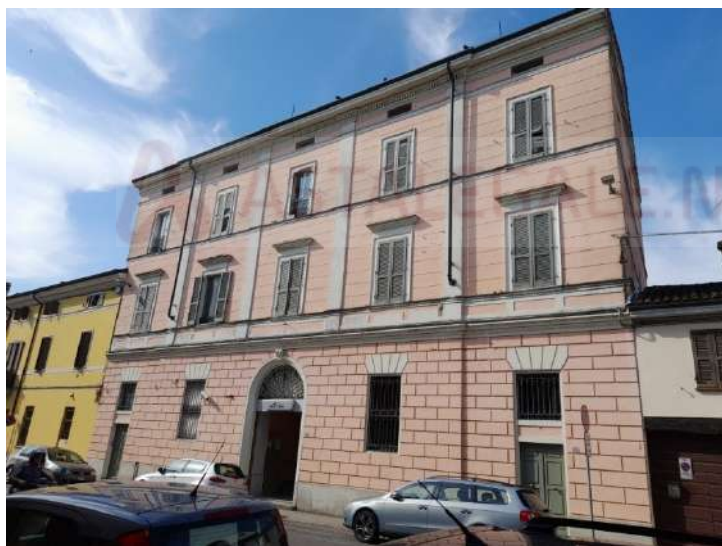
cantina ed al 3° piano la soffitta . L'edificio è di tipo tradizionale e nel suo sedime originario risulta essere di vecchio impianto e comunque edificato prima del 1967 ; la struttura portante verticale è prevalentemente in muratura di mattoni pieni con orizzontamenti in laterocemento e tetto a falde . L'immobile è stato ristrutturato nel 1974 con la realizzazione dello sportello bancario per poi essere stato nel tempo soggetto ad alcuni interventi di manutenzione . All'esterno si presenta in condizioni discrete

Sebbene al piano secondo risultino delle ante delle finestre mancanti e pericolanti .

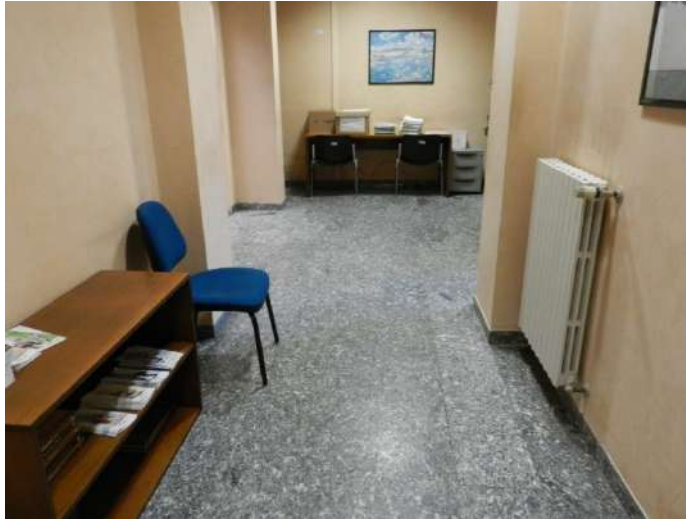
sul fronte opposto il caveau e la zona servizi igienici e ripostigli .

L'intera agenzia bancaria è pavimentata con marmette di marmo , le pareti sono intonacate e tinteggiate e le aree sono attrezzate e suddivise con pareti a moduli d'arredo (di proprietà della banca insediata) .

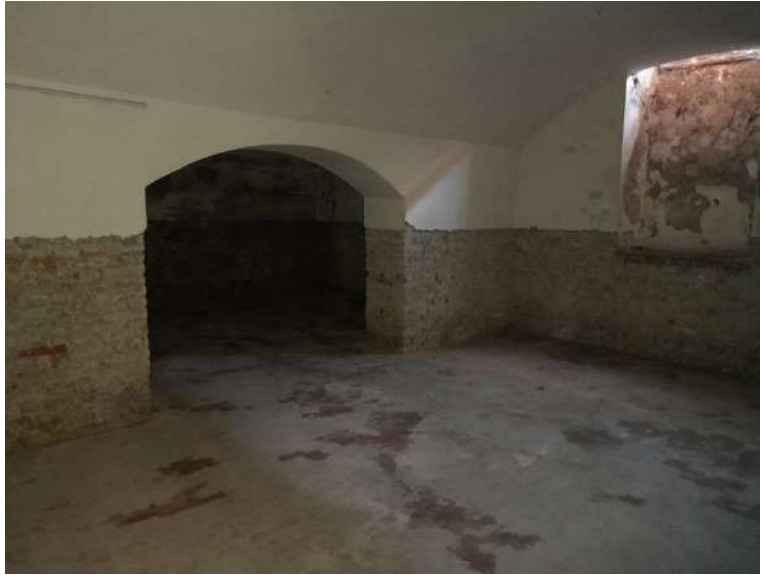
Il locale è stato parzialmente diviso in vani tramite la chiusura delle prime tre campate con tavolati parzialmente intonacati

Il solaio interpiano è a volta con altezza interna variabile da ml 2,10 a ml 2,80 circa ; i pavimenti sono in clincher e gres .

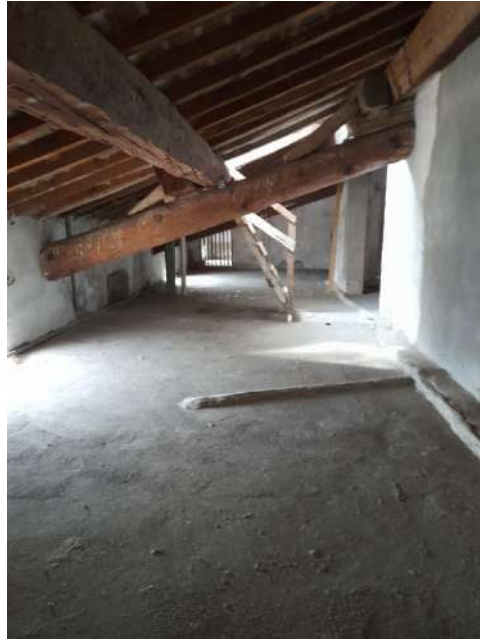
Il locale ha pavimento in cls al rustico ed il tetto è in legno a vista con tavelle .

Una minima aereazione è data da alcune finestrelle poste perimetralmente . L' altezza interna catastale varia da un minimo di ml 1,40 ad un massimo di ml 3,50

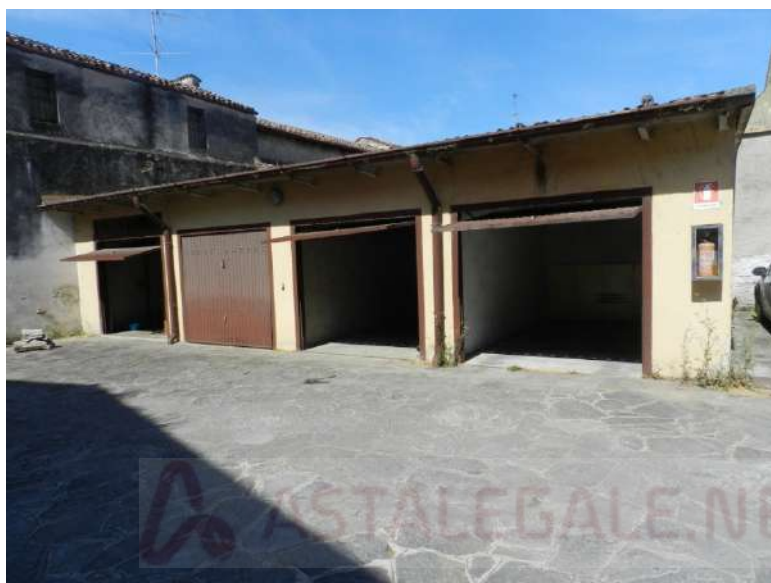
Le unità risultano autonome con altezza interna inferiore a ml 2,30 ed accesso carraio tramite porta basculante . La struttura portante verticale ed orizzontale è di tipo tradizionale .

Impianti : Le unità sono servite dal solo impianto elettrico al momento non funzionante .

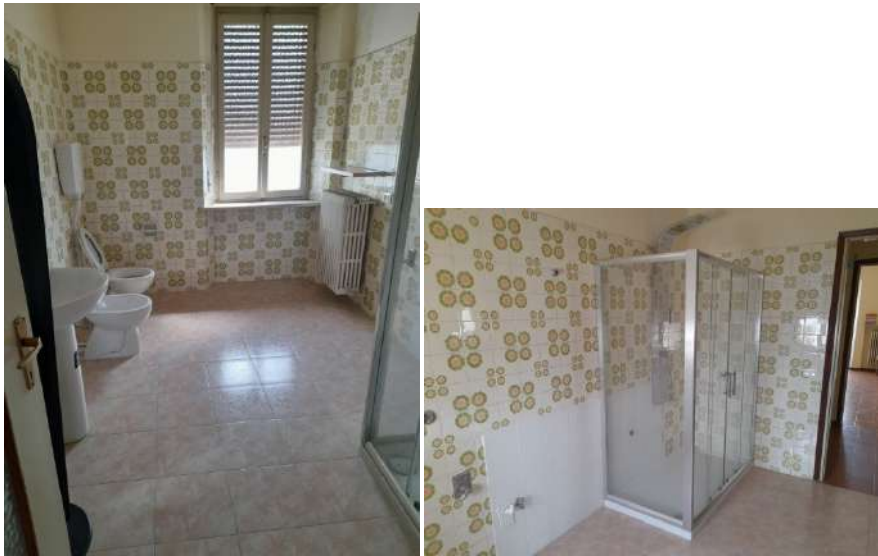
L'alloggio ha i pavimenti in ceramica , le pareti e plafoni intonacati e tinteggiati , i serramenti in legno con le ante esterne che si presentano in parte mancanti ed in parte con le stecche pericolanti

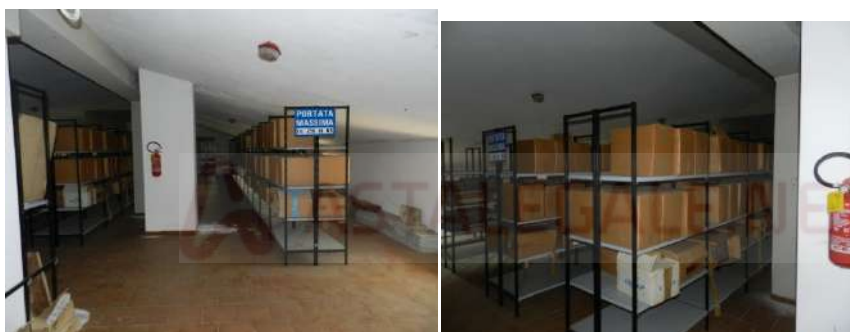
Al piano secondo insiste una soffitta di circa 238 mq adibita ad archivio con altezza minima di ml 1,20 e massima al colmo di ml 3,35

A questa si accede tramite la scala condominiale , alcune finestrelle laterali danno un minimo di ricambio d'aria .

Stato di manutenzione : Lo stato manutentivo dell'unità immobiliare è buono essendo la filiale tutt'ora in uso . E' emersa una piccola perdita dal tetto in soffitta

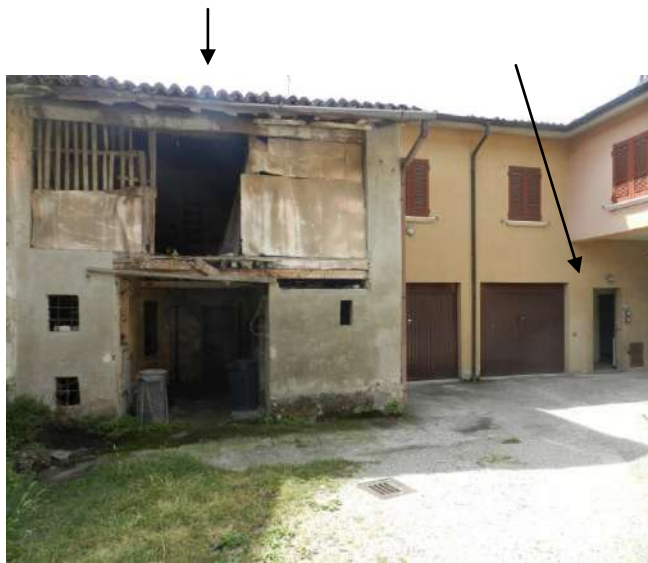
completo di vani accessori in corpo separato costituiti da tre locali archivio e da una ulteriore porzione fatiscente e pericolante

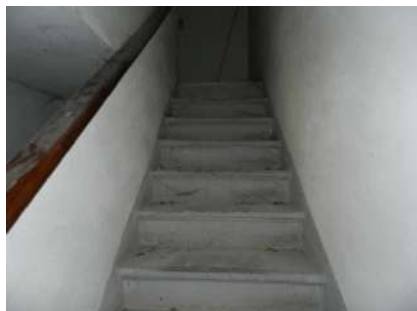
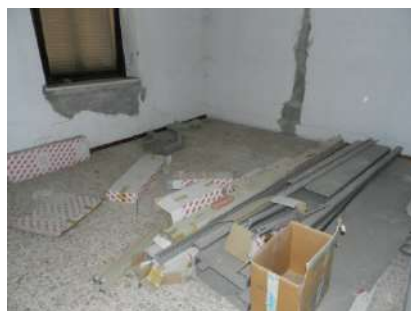
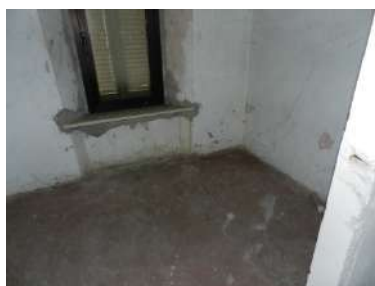
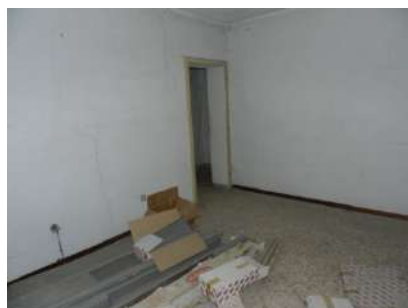
Da qui si raggiunge il piano secondo che si presenta con tre locali al rustico ed altezza interna ridotta
