## **TRIBUNALE DI REGGIO EMILIA**

### **PROCEDURA DI LIQUIDAZIONE GIUDIZIALE R.G. N° 55/2025**

**ELABORATO PERITALE e RAPPORTO DI VALUTAZIONE**  
**Immobile posto in Comune di Sant'Egidio Del Monte Albino (SA)**  
**Via Catello Troiano s.n.c. – 84010 (RE)**

Estimatore: **geom. Francesca Rivi**

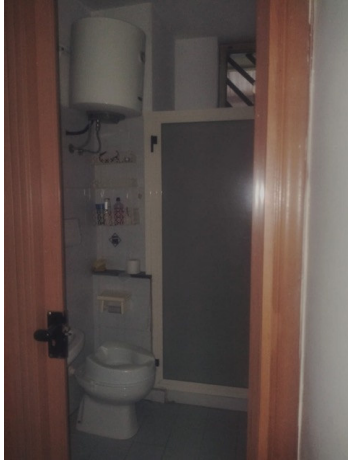
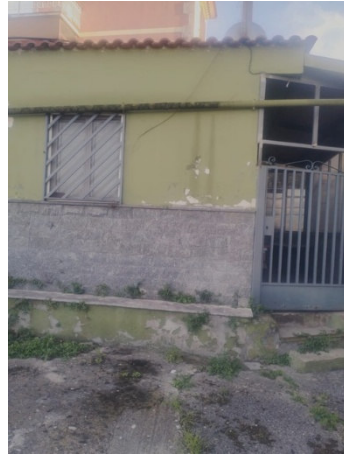
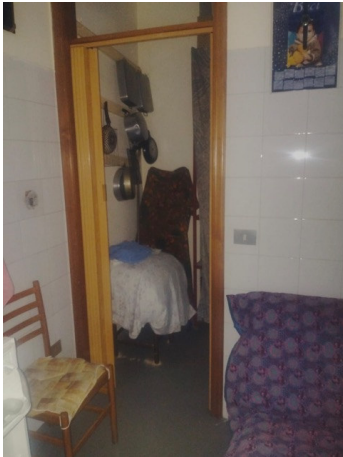
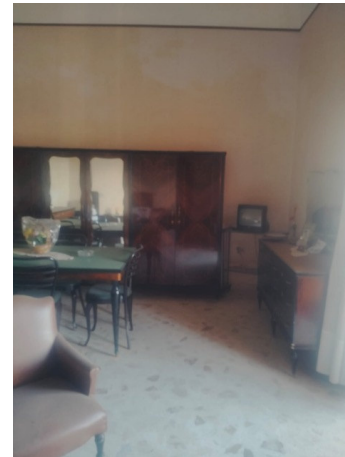
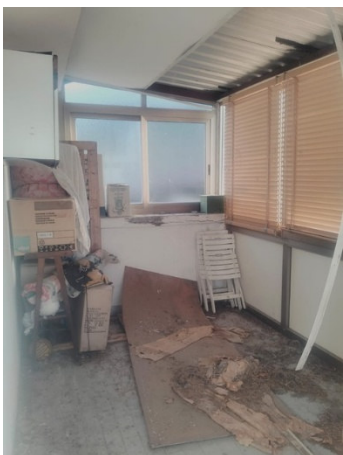
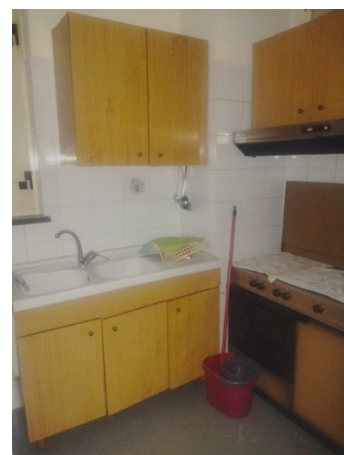
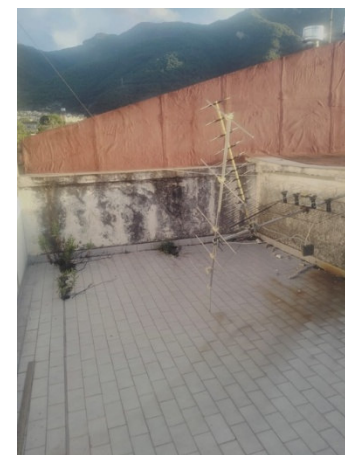
DOCUMENTAZIONE FOTOGRAFICA

Da documentazione fotografica fornita dal Liquidatore si evince che il fabbricato versa in precario stato di conservazione e manutenzione. L'immobile, attualmente in stato di abbandono, presenta struttura portante e finiture significativamente deteriorate dall'azione del tempo, con impiantistica non conforme alle norme vigenti.

Anch'esso realizzato presumibilmente in epoca antecedente al 1967, si presenta in precario stato di conservazione e manutenzione. Attualmente in stato di completo abbandono, evidenzia struttura portante e finiture significativamente deteriorate dall'azione del tempo, con impiantistica non conforme alla normativa vigente.

Alla luce delle condizioni rilevate, l'alloggio risulta non abitabile e necessita di un rilevante intervento di ristrutturazione edilizia, da eseguirsi sia sugli elementi strutturali sia sulle finiture, nonché del completo rifacimento degli impianti tecnologici.

Alla luce delle condizioni riscontrate, il basso servizio risulta non abitabile e necessita di un rilevante intervento di ristrutturazione edilizia, da eseguirsi sia sugli elementi strutturali sia sulle finiture, oltre al completo rifacimento degli impianti tecnologici.
