TRIBUNALE DI REGGIO EMILIA

Procedura n° 126/2024 R.G. Esec.

Fabbricato di civile abitazione da terra a tetto con garage -allo stato di grezzo- ed alcuni limitrofi appezzamenti di terreno posto nel borgo di Cà di Regnola a Castelnovo Ne' Monti- via Regnola n° 49.

RELAZIONE TECNICO-ESTIMATIVA e ALLEGATI

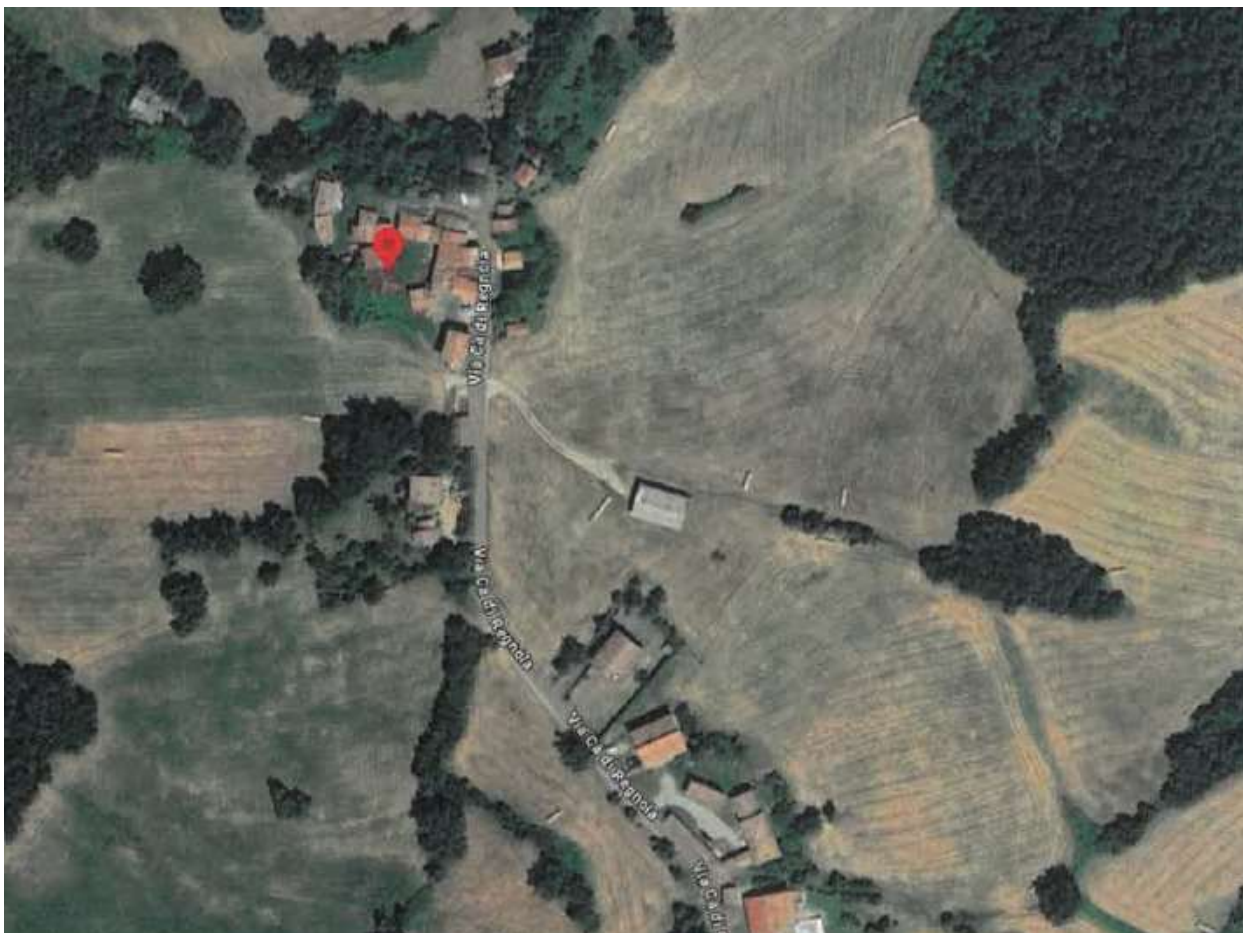
4- DESCRIZIONE

-Piena proprietà di fabbricato di civile abitazione da terra a tetto, distribuito al piano rialzato e seminterrato -allo stato di grezzo avanzato-, con piccolo vano/volume tecnico -sostanzialmente inaccessibile- in parte del sottotetto. L'edificio risulta essere stato realizzato mediante ampliamento e sopraelevazione di preesistenti manufatti insistenti sulle particelle 130 e 147 con coinvolgimento della porzione di terreno della particella 129 posta fra i due edifici.-Oltre al predetto fabbricato risultano oggetto di pignoramento i limitrofi appezzamenti di terreno identificabili come: cortilivo pertinenziale della p. 147, residua porzione della particella 129 non interessata dall'ampliamento e limitrofa particella 140.

-L'edificio che comprende i beni in oggetto si eleva per 2 piani da terra a tetto. La struttura portante verticale è in muratura laterizia con pilastri ed elementi in c.a.; i solai sono laterocementizi; il tetto è del tipo tradizionale a falde inclinate e cornicioni sporgenti; le facciate esterne sono intonacate. I paramenti interni della unità abitativa in esame sono intonacati e in gran parte tinteggiati; i pavimenti dei vani abitabili sono con piastrelle di graniglia in marmo e cemento nella porzione originaria ed in ceramica nei vani nuovi, così come in piastrelle di ceramica sono rivestite le pareti dei bagni e della cucina. -I telai esterni sono in legno verniciato
