**Tribunale di Potenza**  
**Ufficio Esecuzione Immobiliari**  
**N. 24/2024 R.G.E.**

**Consulenza Tecnica d'Ufficio**

# RELAZIONE TECNICA D'UFFICIO

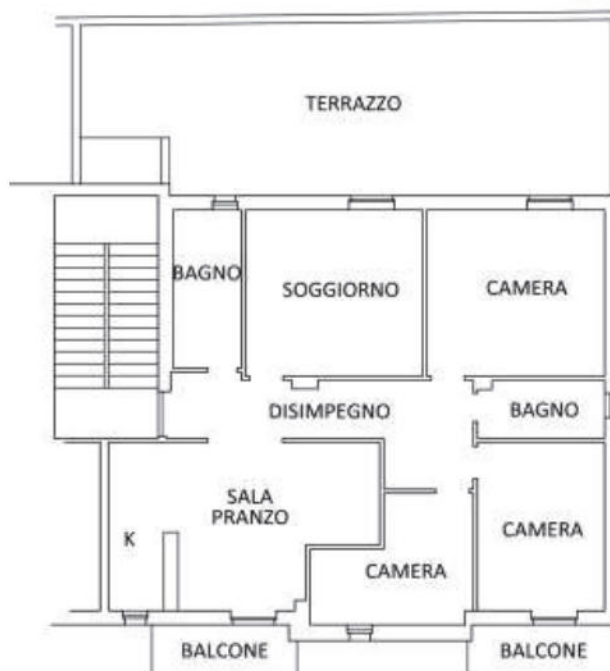
Abitazione - Sub. 4 (P. 1°)

**Planimetria dello stato di fatto rilevato in fase di sopralluogo**

L'abitazione, al piano primo di Via Gen. Carlo Alberto Dalla Chiesa, 18, ha accesso dal vano scala condominiale e ingresso all'androne dall'area di pertinenza del fabbricato. Il condominio è privo di ascensore, ed è presente solo un servo scala a servizio di un'altra abitazione.

L'abitazione, di forma regolare, è completa in tutte le sue parti ed è composta da un sala/pranzo, un disimpegno, un soggiorno, due bagni, tre camere da letto di cui una matrimoniale, due balconi e un terrazzo. La sala/pranzo e una camera da letto hanno accesso ai balconi adiacenti, mentre al terrazzo si accede dal soggiorno e da una camera matrimoniale.

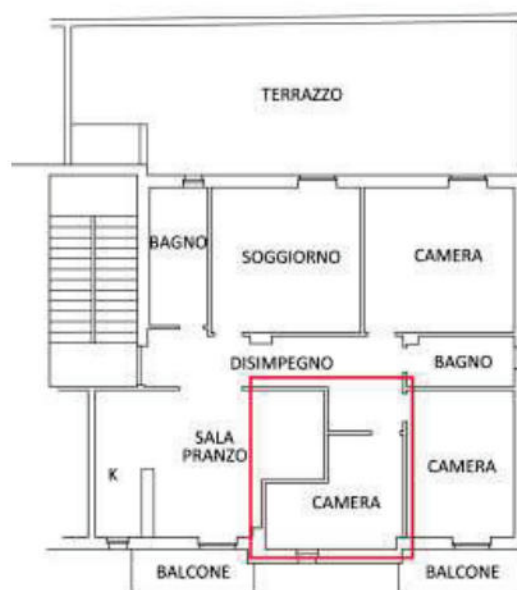
**Raffronto tra planimetria autorizzata e lo stato di fatto rilevato in fase di sopralluogo**

L'abitazione pignorata non risulta regolare sotto il profilo edilizio ed urbanistico per una diversa distribuzione degli spazi interni, mentre sul terrazzo manca la rampa per l'accesso al vano scala.

**PLANIMETRIA AUTORIZZATA**

**PLANIMETRIA STATO DI FATTO**

Per la regolarizzazione urbanistica del cespite occorre presentare una CILA Postuma.

I costi di regolarizzazione urbanistica sono stimati in € 2.000,00 di cui € 1.175,82 per sanzione amministrativa e diritti amministrativi (*diritti di segreteria e diritti tecnici*).
