Tribunale di Potenza
Ufficio Esecuzione Immobiliari
N. 102/2023 R.G.E.

Consulenza Tecnica d'Ufficio

RELAZIONE TECNICA D'UFFICIO

Dati identificativi				
Comune	Indirizzo	Foglio	Particella	Subalterno
Melfi	C.da Incoronata snc	75	463	3

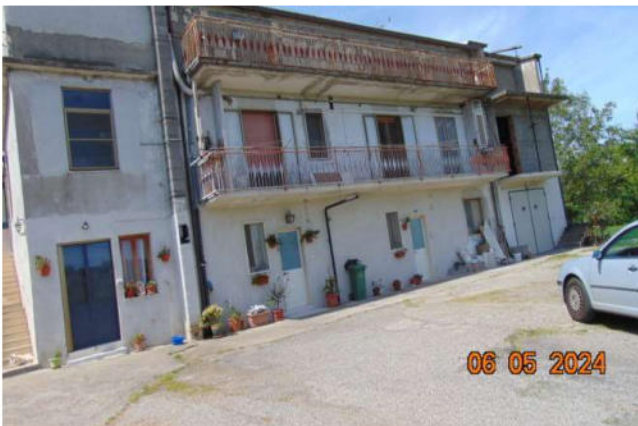
Prospetto principale e piazzale

L'intero edificio, versa in pessimo stato di manutenzione e conservazione.
