TRIBUNALE DI TERMINI IMERESE

Perizia dell'Esperto ex art. 568 c.p.c. Geom. Buscemi Angelo, nell'Esecuzione Immobiliare 20/2025 del R.G.E.

- **Bene N° 1** - Appartamento ubicato a Vicari (PA) - via Generale Armando Diaz n. 91, piano T, S1,S2 (Coord. Geografiche: lat.37.82145845-long.13.56680865)

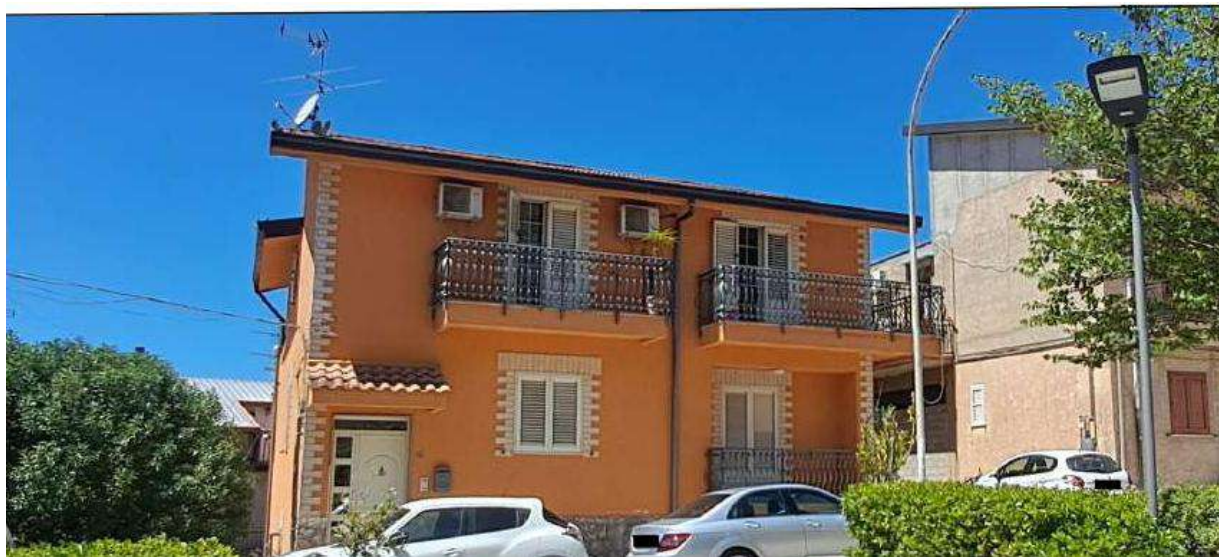
Prospetto principale - vista su via Armando Diaz

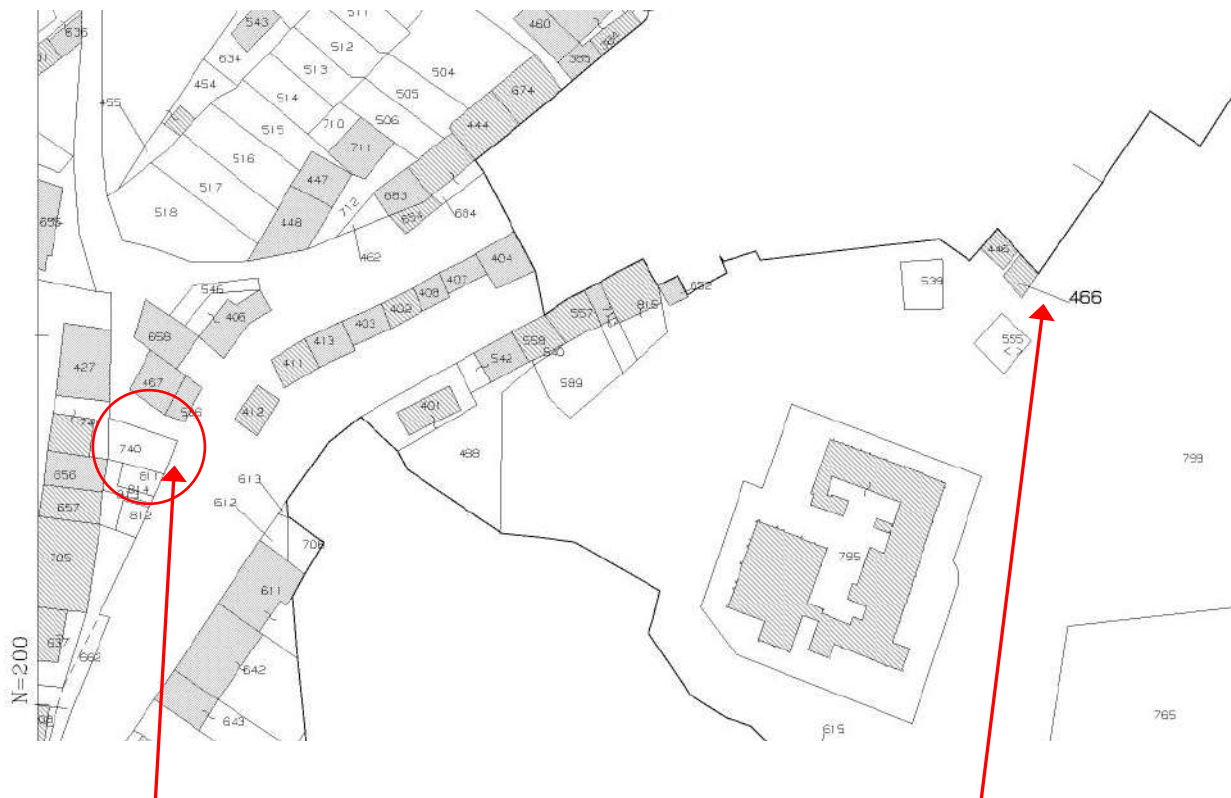
Immobilie identificato catastalmente con la p.lla 466 ma nel foglio di mappa insistente sulla p.lla 740 che è inesistente

Immobilie identificato correttamente in visura con la P.LLA 466 in via Armando Diaz ma indicato in modo errato nel foglio di mappa

Mentre in riferimento al giusto posizionamento della p.lla 466 nel foglio di mappa sarà necessario fare istanza all 'Agenzia del Territorio di Palermo- catasto terreni e fabbricati
