TRIBUNALE DI PRATO
Sezione Civili – Procedure Concorsuali
Liquidazione Giudiziale

N. R.G. 48/2025 – [REDACTED]

PERIZIA TECNICA DI STIMA
IMMOBILI IN CAPANNOLI (PISA)

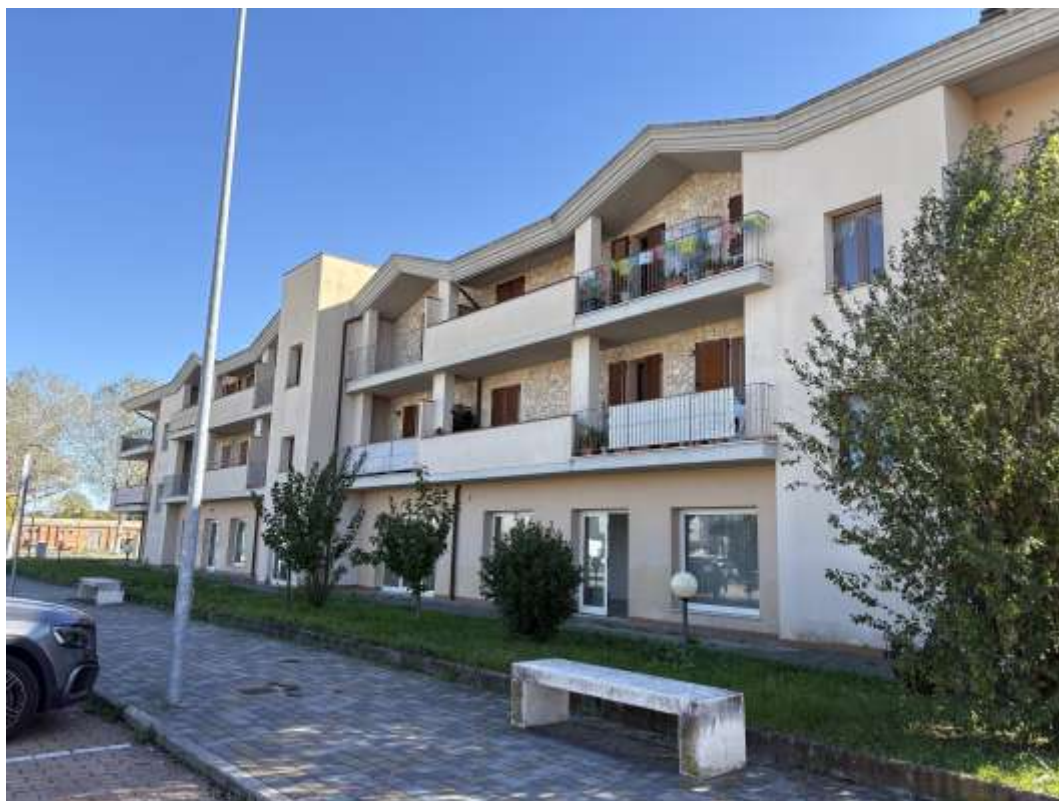
BLOCCO A

Trattasi di compendio immobiliare composto da più blocchi e sviluppato su più fabbricati distinti. Il complesso presenta una destinazione d’uso mista, comprendendo unità immobiliari a carattere commerciale, prevalentemente

collocate al piano terra, e unità a destinazione residenziale distribuite ai piani superiori, oltre a locali ad uso autorimessa pertinenziali.
