ALLEGATO N.5

Ctu. Ing. Valentina Varlese RGE 341/17

PLANIMETRIA CON INDIVIDUAZIONE DELLE DIFFORMITÀ
RGE 341/17

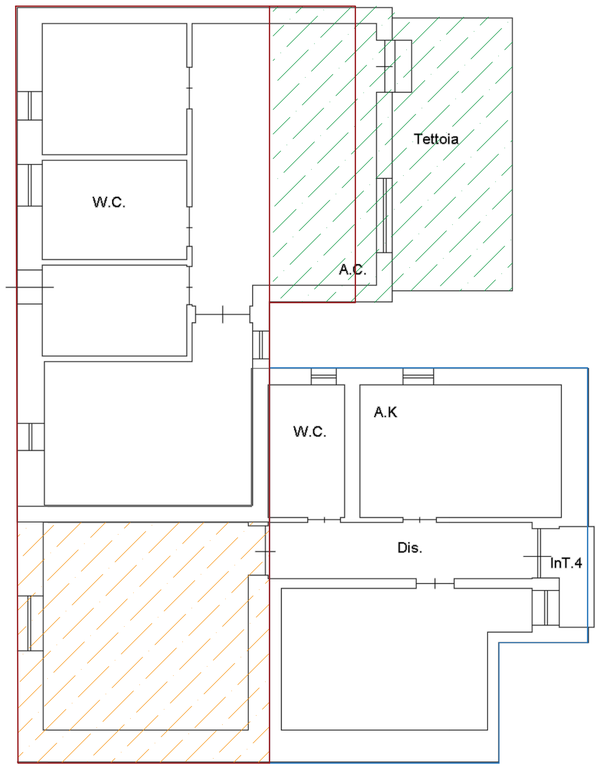
Volumetria sanatoria n. 102562_87
prot. 13208 del 02.05.1986 (immobile oggetto di contenzioso sub 504)

Volumetria sanatoria prot.n.1660 del 18.04.97 (sub 503)

Ampliamento non autorizzato sub 504 (oggetto contenzioso)

Area "inglobata" dal sub 503 appartenente al sub 504 (oggetto di contenzioso)
