## 6. VERIFICHE STATICHE ESEGUITE

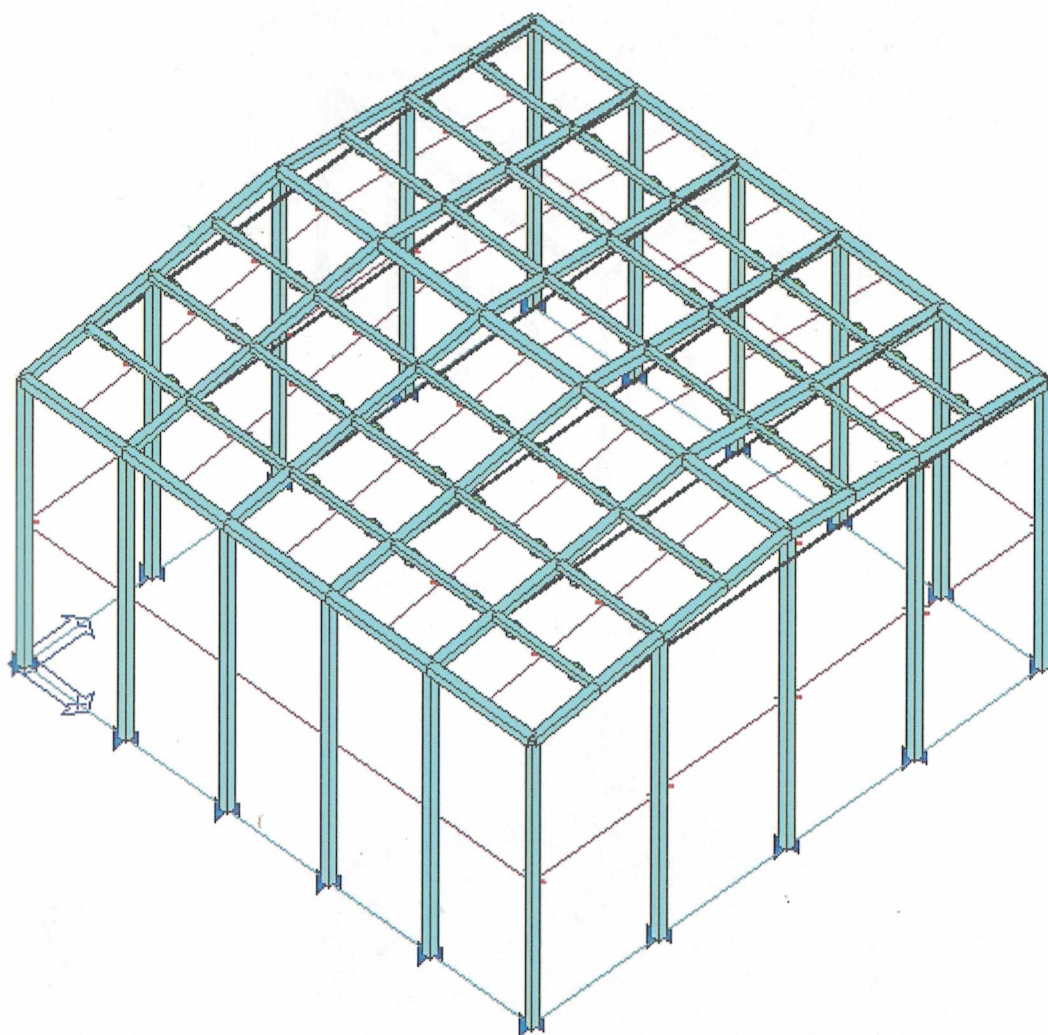
Le verifiche sono state eseguite con un'analisi lineare dinamica di cui si riportano di seguito alcune immagini:

Stato degli elementi in legno  
-in rosso gli elementi non verificati-
